Cadastro Fotográfico – SPI-040 – Rodovia Perito Criminal Engº Antônio Carlos de Moraes		
Rodovia	Foto Montante Executada	Foto Jusante Executada
SPI-040 km 7+600 Sentido Leste

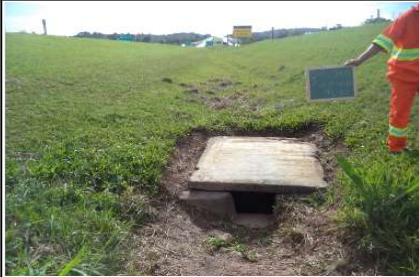
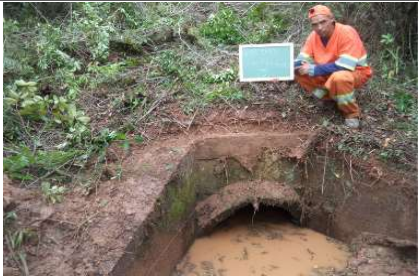
Data execução: -	Data execução: -
Item 1	Drenagem desobstruída a Montante	Drenagem desobstruída a jusante
Rodovia	Foto Montante Executada	Foto Jusante Executada
SPI-040 km 7+300 Sentido Leste

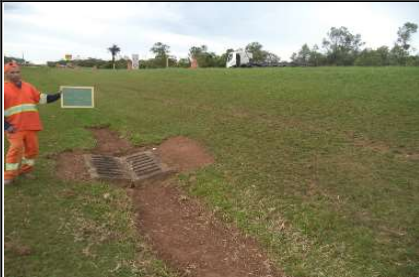
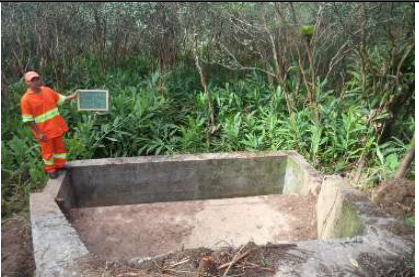
Data execução: -	Data execução: -
Item 2	Drenagem desobstruída a Montante	Drenagem desobstruída a jusante
Rodovia	Foto Montante Executada	Foto Jusante Executada
SPI-040 km 7+100 Sentido Oeste / Leste

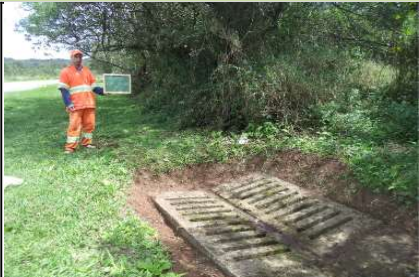
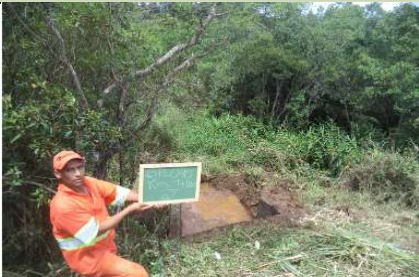
Data execução: -	Data execução: -
Item 3	Drenagem desobstruída a Montante	Drenagem desobstruída a jusante

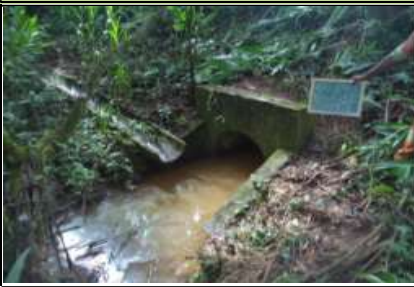
Rodovia	Foto Montante Executada	Foto Jusante Executada
SPI-040 km 6+100 Sentido Leste / Oeste

Data execução: -	Data execução: -
Item 7	Drenagem desobstruída a Montante	Drenagem desobstruída a Jusante
Rodovia	Foto Montante Executada	Foto Jusante Executada
SPI-040 km 5+950 Sentido Leste / Oeste	 	 
	Data execução: -	Data execução: -
Item 8	Drenagem desobstruída a Montante	Drenagem desobstruída a jusante
Rodovia	Foto Montante Executada	Foto Jusante Executada
SPI-040 km 5+600 Sentido Leste	 	 
	Data execução: -	Data execução: -
Item 9	Drenagem desobstruída a Montante	Caixa e bueiro desobstruída a Jusante

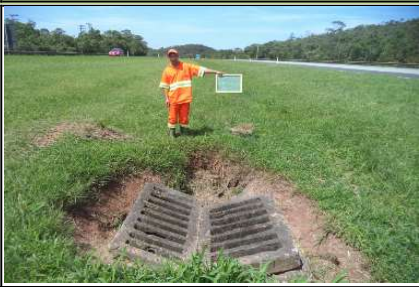
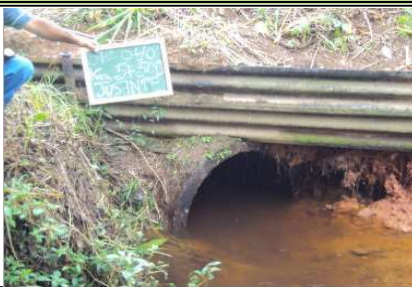
Rodovia	Foto Montante Executada	Foto Jusante Executada
SPI-040 km 5+500 Sentido Leste / Oeste

Data execução: -	Data execução: -
Item 10	Drenagem desobstruída a Montante	Drenagem desobstruída a Jusante
Rodovia	Foto Montante Executada	Foto Jusante Executada
SPI-040 km 5+200 Sentido Leste

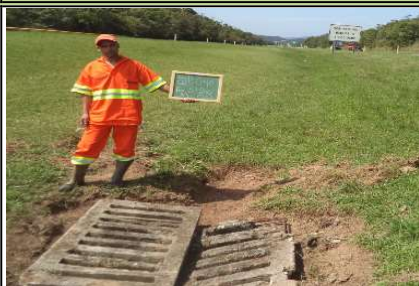
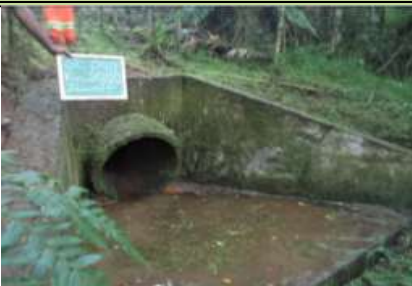
Data execução: -	Data execução: -
Item 11	Drenagem desobstruída a Montante	Drenagem desobstruída a Jusante
Rodovia	Foto Montante Executada	Foto Jusante Executada
SPI-040 km 4+600 Sentido Leste / Oeste

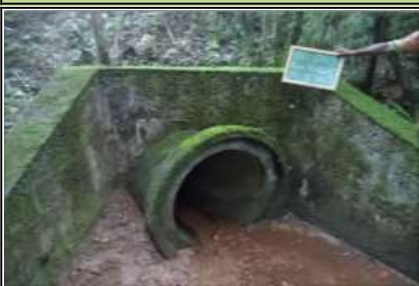
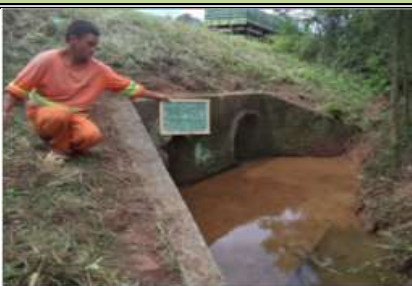
Data execução: -	Data execução: -
Item 12	Caixa e bueiro desobstruído a Montante	Drenagem desobstruída a Jusante

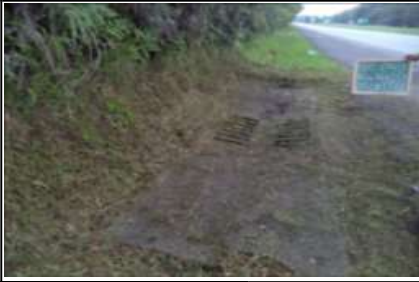
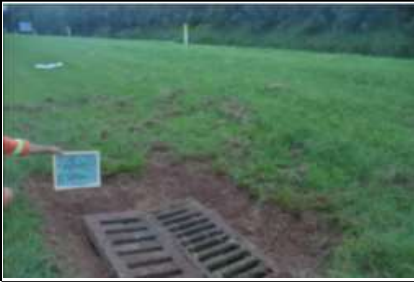
Rodovia	Foto Montante Executada	Foto Jusante Executada
SPI-040 km 4+250 Sentido Leste

Data execução: -	Data execução: -
Item 13	Caixa e bueiro desobstruído a Montante	Drenagem desobstruída a Jusante
Rodovia	Foto Montante Executada	Foto Jusante Executada
SPI-040 km 4+250 Sentido Oeste

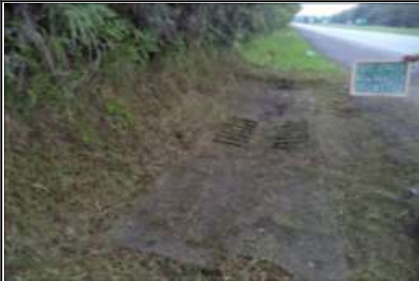
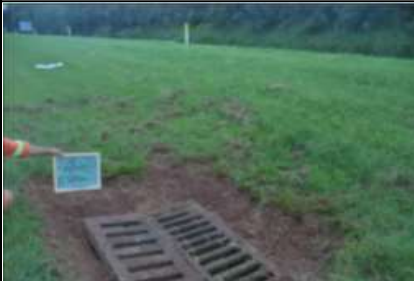
Data execução: -	Data execução: -
Item 14	Caixa e bueiro desobstruído a Montante	Caixa e bueiro desobstruído a Jusante
Rodovia	Foto Montante Executada	Foto Jusante Executada
SPI-040 km 4+100 Sentido Leste

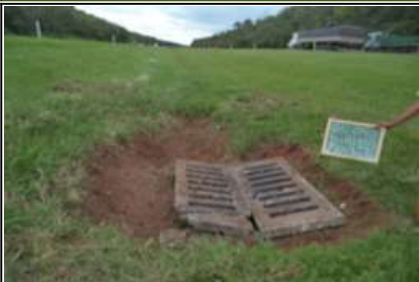
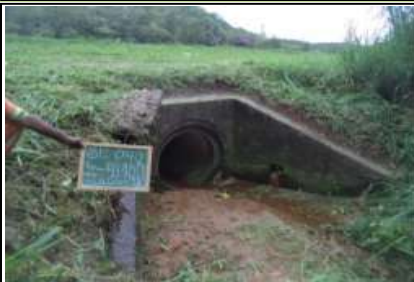
Data execução: -	Data execução: -
Item 15	Caixa e bueiro desobstruído a Montante	Caixa e bueiro desobstruído a Jusante

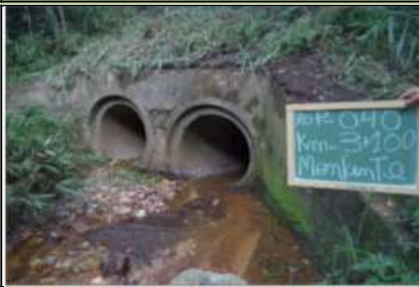
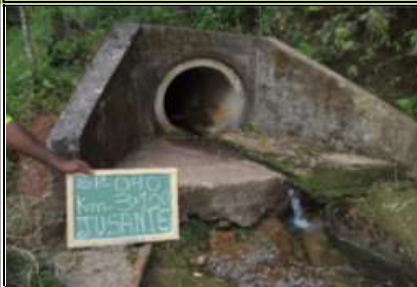
Rodovia	Foto Montante Executada	Foto Jusante Executada
SPI-040 km 3+100 Sentido Leste / Oeste

Data execução: -	Data execução: -
Item 19	Canal e bueiro desobstruído a Montante	Drenagem desobstruída Jusante
Rodovia	Foto Montante Executada	Foto Jusante Executada
SPI-040 km 2+900 Sentido Leste / Oeste

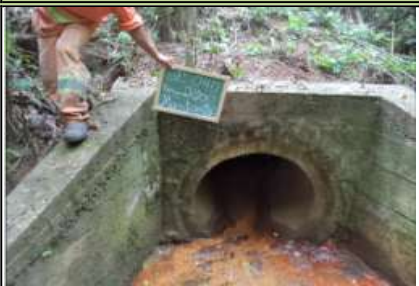
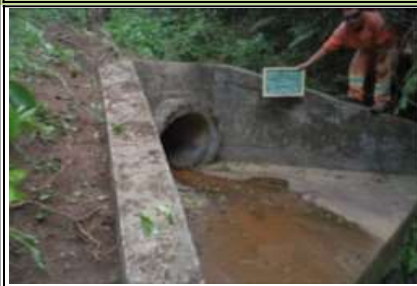
Data execução: -	Data execução: -
Item 20	Drenagem desobstruído a Montante	Drenagem desobstruída a Jusante
Rodovia	Foto Montante Executada	Foto Jusante Executada
SPI-040 km 2+300 Sentido Leste

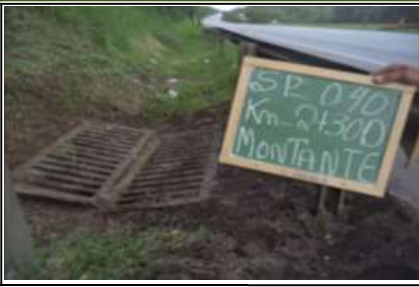
Data execução: -	Data execução: -
Item 21	Caixa e bueiro desobstruído a Montante	Caixa e bueiro desobstruído a Jusante

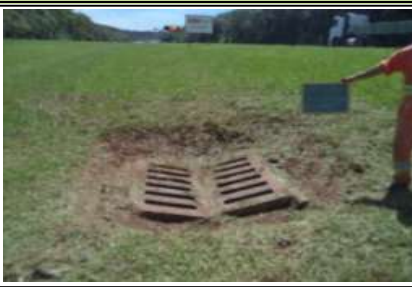
Rodovia	Foto Montante Executada	Foto Jusante Executada
SPI-040 km 2+200 Sentido Oeste / Leste

Data execução: -	Data execução: -
Item 22	Caixa e bueiro desobstruído a Montante	Caixa e bueiro desobstruído a Jusante
Rodovia	Foto Montante Executada	Foto Jusante Executada
SPI-040 km 2+000 Sentido Oeste / Leste

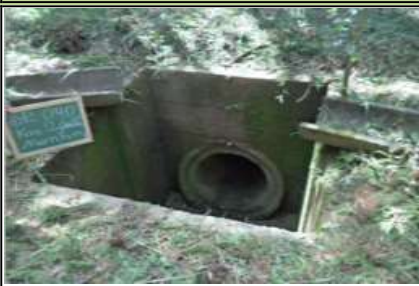
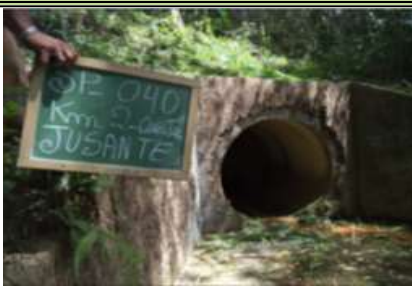
Data execução: -	Data execução: -
Item 23	Drenagem desobstruído a Montante	Drenagem desobstruída a Jusante
Rodovia	Foto Montante Executada	Foto Jusante Executada
SPI-040 km 1+750 Sentido Leste

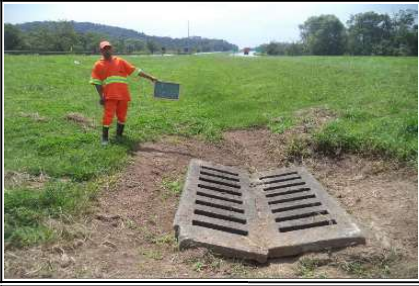
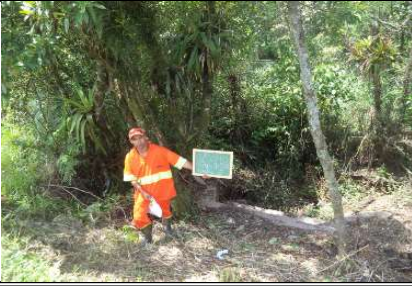
Data execução: -	Data execução: -
Item 24	Drenagem desobstruída a Montante	Drenagem desobstruída a jusante

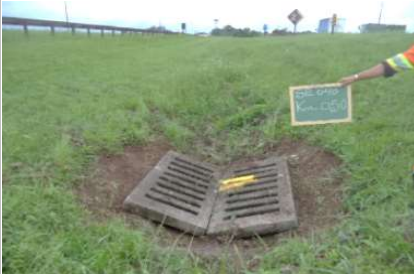
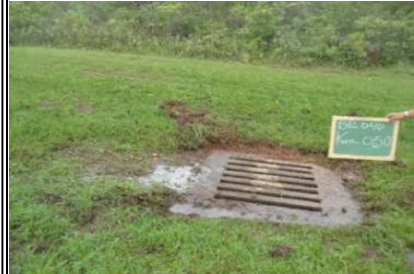
Rodovia	Foto Montante Executada	Foto Jusante Executada
SPI-040 km 0+500 Sentido

Leste	Data execução: -	Data execução: -
Item 28	Drenagem desobstruída a Montante	Drenagem desobstruída a jusante
