RELATÓRIO DE DRENAGEM E TRAVESSIA

SPI-040 – RODOVIA PERITO CRIMINAL ENGº ANTÔNIO CARLOS DE MORAES

28/10/2015

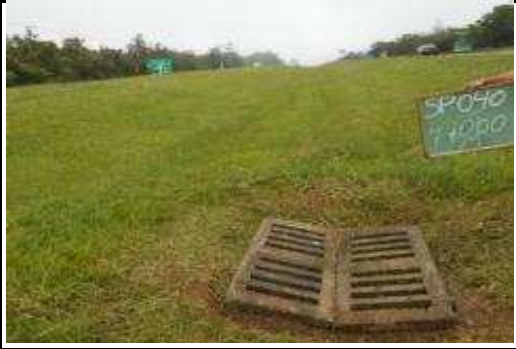
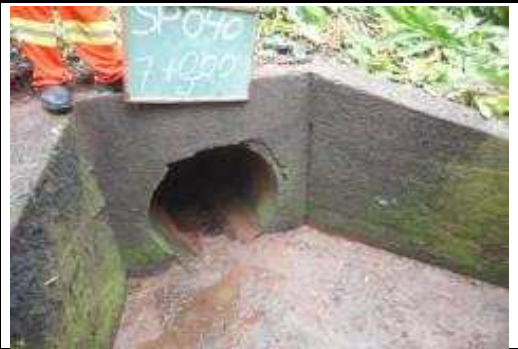
Rodovia	Foto Montante Executada	Foto Jusante Executada
SPI-040 km 7+000 Sentido Leste

Data execução: -	Data execução: -
Item 4	Drenagem desobstruída a Montante	Drenagem desobstruída a Jusante
Rodovia	Foto Montante Executada	Foto Jusante Executada
SPI-040 km 6+400 Sentido Oeste / Leste
