RELATÓRIO DE DRENAGEM E TRAVESSIA

**SPI 059 - INTERLIGAÇÃO BAIXADA**

**Relatório de Drenagem e Travessia**

28/10/2015

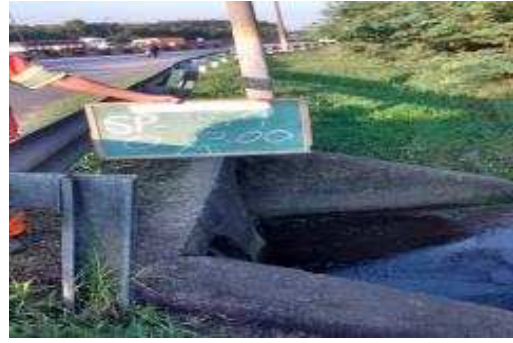
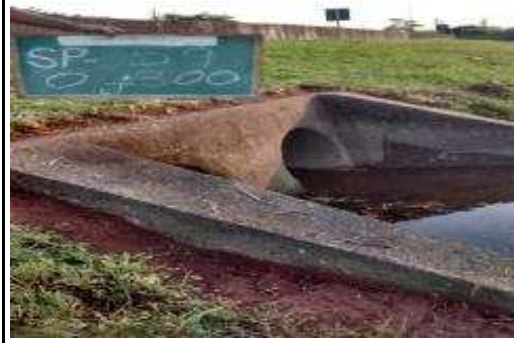
Data execução: -	Data execução: -
<b>Item 1</b>	Drenagem desobstruído a Montante	Drenagem desobstruída a Jusante
Rodovia	Foto Montante Executada	Foto Jusante Executada
SPI-059 km 0+300 Sentido -

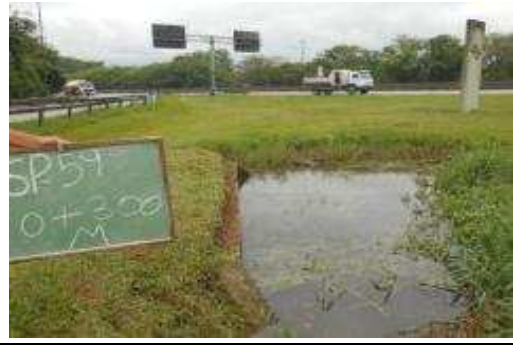
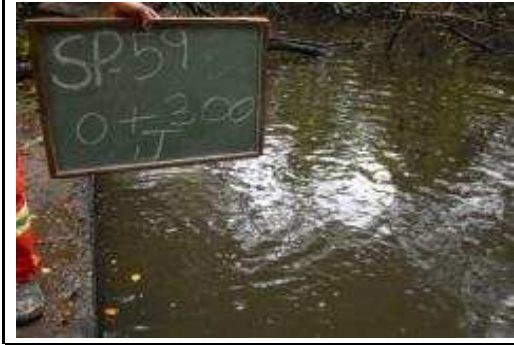
Data execução: -	Data execução: -
<b>Item 2</b>	Canal e ala do bueiro desobstruído a Montante	Canal e ala do bueiro desobstruído a Jusante
Rodovia	Foto Montante Executada	Foto Jusante Executada
SPI-059 km 0+500 Sentido -

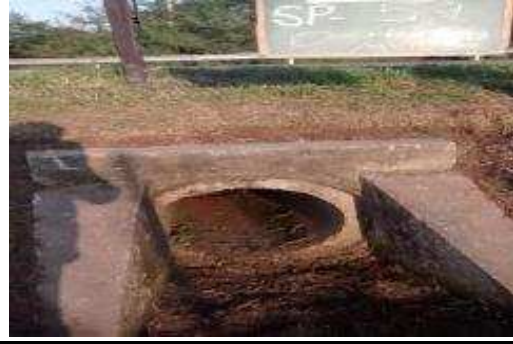
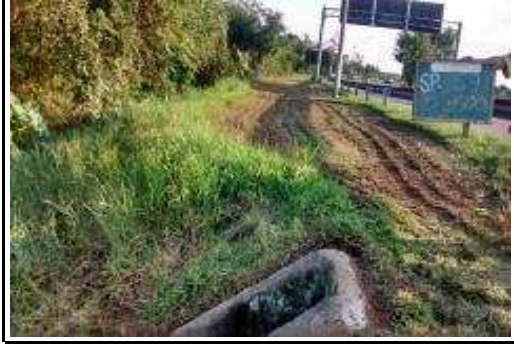
Data execução: -	Data execução: -
<b>Item 3</b>	Canal e ala do bueiro desobstruído a Montante	Canal e ala do bueiro desobstruído a Jusante
