RELATÓRIO DE DRENAGEM E TRAVESSIA

**SPI-040 – RODOVIA PERITO CRIMINAL ENGº ANTÔNIO CARLOS DE MORAES**

**Relatório de Drenagem e Travessia**

25/10/2016

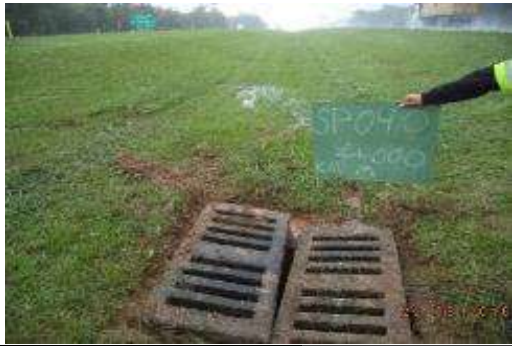
| <b>Rodovia</b> | <b>Foto Montante Executada</b> | <b>Foto Jusante Executada</b> |
|---|---|--|
| SPI-040 km 7+000<br>Sentido Leste | | |

| <b>Rodovia</b> | <b>Foto Montante Executada</b> | <b>Foto Jusante Executada</b> |
|---|---|--|
| <b>Item 4</b> | Drenagem desobstruída a Montante | Drenagem desobstruída a Jusante |

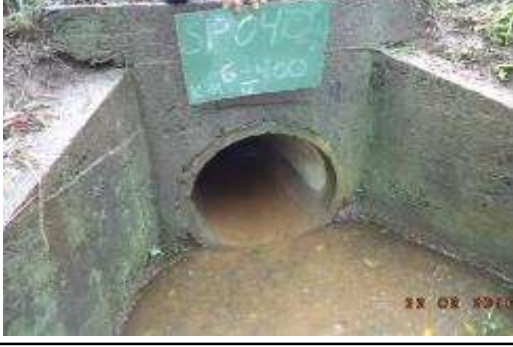
| <b>Rodovia</b> | <b>Foto Montante Executada</b> | <b>Foto Jusante Executada</b> |
|---|---|--|
| SPI-040 km 6+400<br>Sentido Oeste / Leste | | |

| <b>Rodovia</b> | <b>Foto Montante Executada</b> | <b>Foto Jusante Executada</b> |
|---|---|--|
| <b>Item 5</b> | Drenagem desobstruída a Montante | Drenagem desobstruída a Jusante |

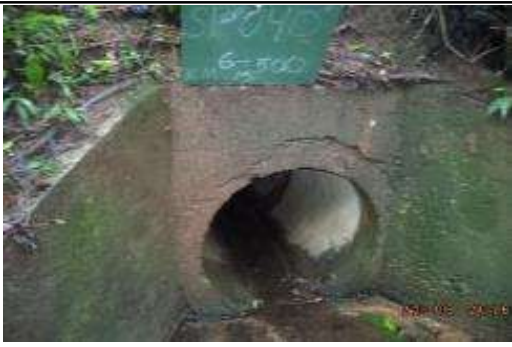
| <b>Rodovia</b> | <b>Foto Montante Executada</b> | <b>Foto Jusante Executada</b> |
|---|---|--|
| SPI-040 km 6+300<br>Sentido Leste / Oeste | | |

| <b>Rodovia</b> | <b>Foto Montante Executada</b> | <b>Foto Jusante Executada</b> |
|---|---|--|
| <b>Item 6</b> | Drenagem desobstruída a Montante | Drenagem desobstruída a Jusante |

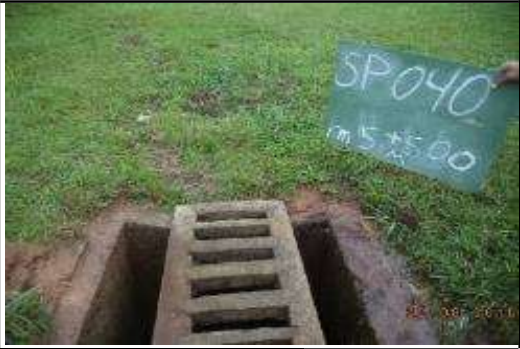
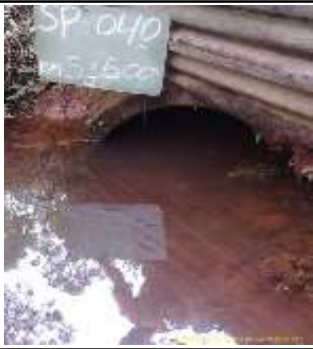
| Rodovia | Foto Montante Executada | Foto Jusante Executada |
|--|---|---|
| SPI-040 km 5+500 Sentido Leste / Oeste | | |

| Rodovia | Foto Montante Executada | Foto Jusante Executada |
|--|---|---|
| <b>Item 10</b> | Drenagem desobstruída a Montante | Drenagem desobstruída a Jusante |

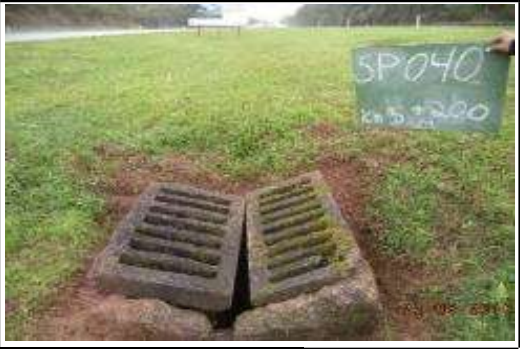
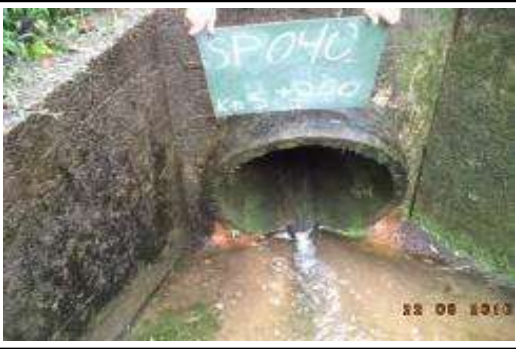
| Rodovia | Foto Montante Executada | Foto Jusante Executada |
|--|---|---|
| SPI-040 km 5+200 Sentido Leste | | |

| Rodovia | Foto Montante Executada | Foto Jusante Executada |
|--|---|---|
| <b>Item 11</b> | Drenagem desobstruída a Montante | Drenagem desobstruída a Jusante |

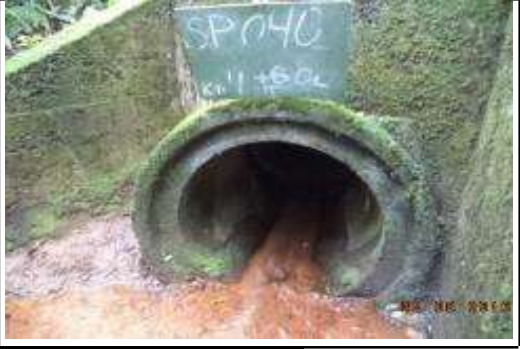
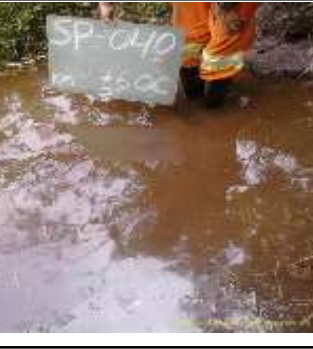
| Rodovia | Foto Montante Executada | Foto Jusante Executada |
|--|---|---|
| SPI-040 km 4+600 Sentido Leste / Oeste | | |

| Rodovia | Foto Montante Executada | Foto Jusante Executada |
|--|---|---|
| <b>Item 12</b> | Caixa e bueiro desobstruído a Montante | Drenagem desobstruída a Jusante |

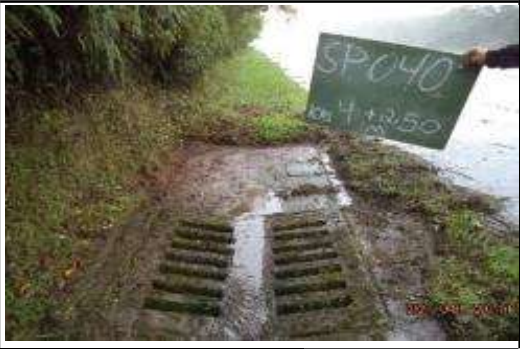
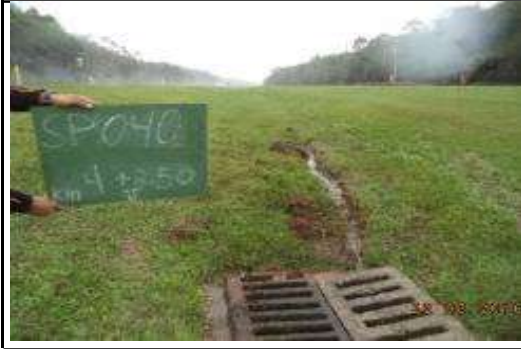
| Rodovia | Foto Montante Executada | Foto Jusante Executada |
|--|---|--|
| SPI-040<br>km<br>4+250<br>Sentido<br>Leste | | |

| Rodovia | Foto Montante Executada | Foto Jusante Executada |
|--|---|--|
| <b>Item 13</b> | Caixa e bueiro desobstruído a Montante | Drenagem desobstruída a Jusante |

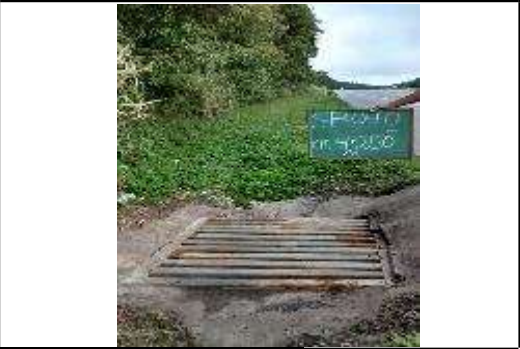
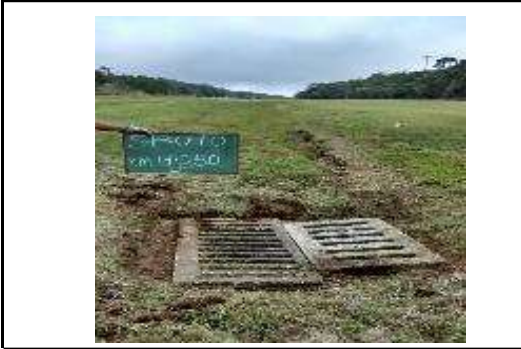
| Rodovia | Foto Montante Executada | Foto Jusante Executada |
|--|---|--|
| SPI-040<br>km<br>4+250<br>Sentido<br>Oeste | | |

| Rodovia | Foto Montante Executada | Foto Jusante Executada |
|--|---|--|
| <b>Item 14</b> | Caixa e bueiro desobstruído a Montante | Caixa e bueiro desobstruído a Jusante |

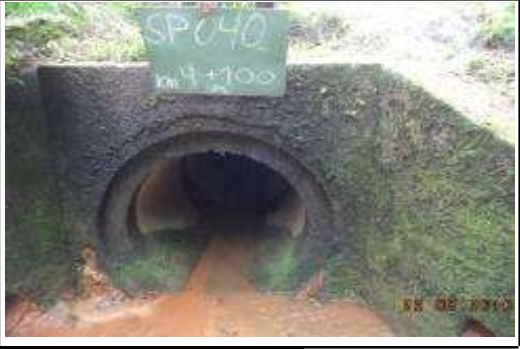
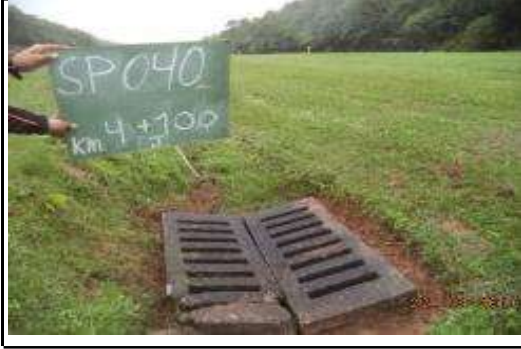
| Rodovia | Foto Montante Executada | Foto Jusante Executada |
|--|---|--|
| SPI-040<br>km<br>4+100<br>Sentido<br>Leste | | |

| Rodovia | Foto Montante Executada | Foto Jusante Executada |
|--|---|--|
| <b>Item 15</b> | Caixa e bueiro desobstruído a Montante | Caixa e bueiro desobstruído a Jusante |

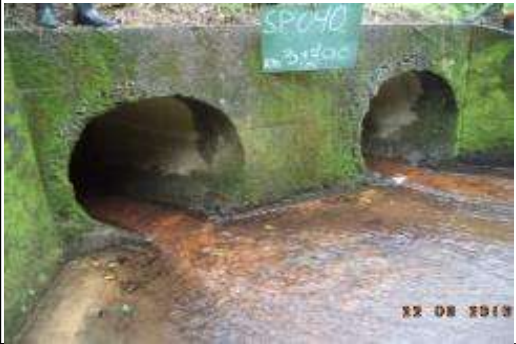
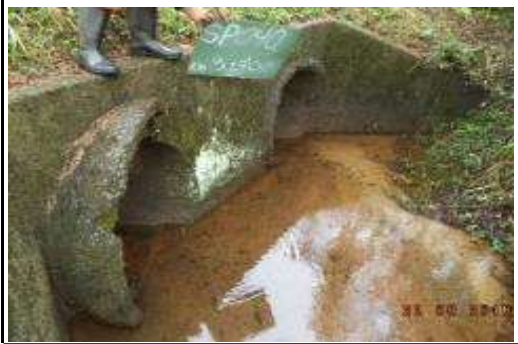
| Rodovia | Foto Montante Executada | Foto Jusante Executada |
|--|---|--|
| SPI-040 km 3+700 Sentido Oeste / Leste | | |

| Rodovia | Foto Montante Executada | Foto Jusante Executada |
|--|---|--|
| <b>Item 16</b> | Drenagem desobstruído a Montante | Drenagem desobstruída a Jusante |

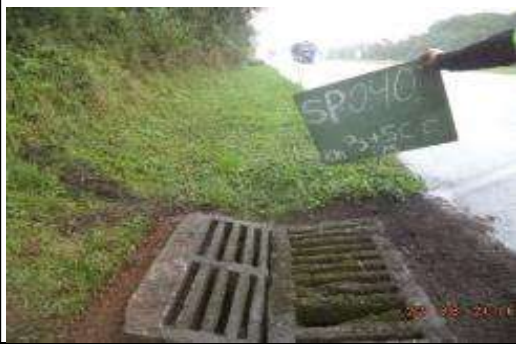
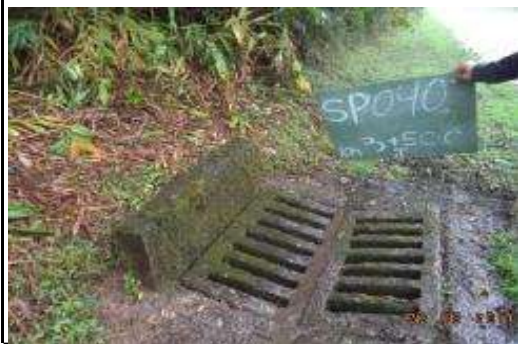
| Rodovia | Foto Montante Executada | Foto Jusante Executada |
|--|---|--|
| SPI-040 km 3+500 Sentido Leste / Oeste | | |

| Rodovia | Foto Montante Executada | Foto Jusante Executada |
|--|---|--|
| <b>Item 17</b> | Caixa e bueiro desobstruído a Montante | Caixa e bueiro desobstruído a Jusante |

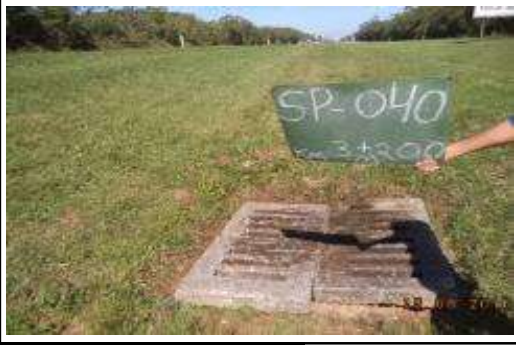
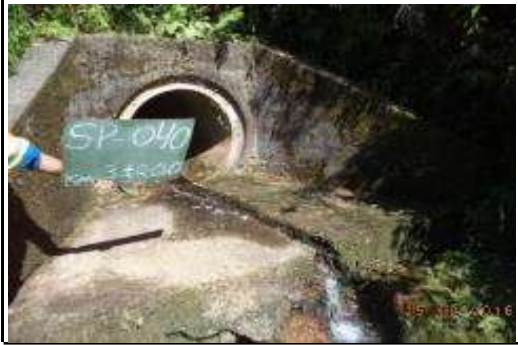
| Rodovia | Foto Montante Executada | Foto Jusante Executada |
|--|---|--|
| SPI-040 km 3+200 Sentido Leste / Oeste | | |

| Rodovia | Foto Montante Executada | Foto Jusante Executada |
|--|---|--|
| <b>Item 18</b> | Drenagem desobstruída a Montante | Ala desobstruída a Jusante |
