RELATÓRIO DE DRENAGEM E TRAVESSIA

SPI 059 - INTERLIGAÇÃO BAIXADA

Cadastro Fotográfico – SPI-059 – Rodovia Interligação da Baixada

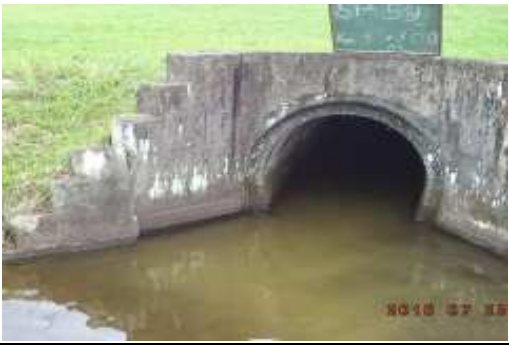
Cadastro Fotográfico – SPI-059 – Rodovia Interligação da Baixada		
Rodovia	Foto Montante Executada	Foto Jusante Executada
SPI-059 km 1+800 Sentido -

Data execução: 28/07/2016	Data execução: 28/07/2016
Item 4	Canal e ala do bueiro desobstruído a Montante	Canal e ala do bueiro desobstruído a Jusante
