**RELATÓRIO TÉCNICO**

**Nº 148 759 - 205**

**LEVANTAMENTO GEOMÉTRICO E INSPEÇÃO VISUAL DAS  
EDIFICAÇÕES DO CERECAMP E PROVAS DE CARGA  
NAS ARQUIBANCADAS**

Secretaria de Esporte, Lazer e Juventude do Estado de São Paulo

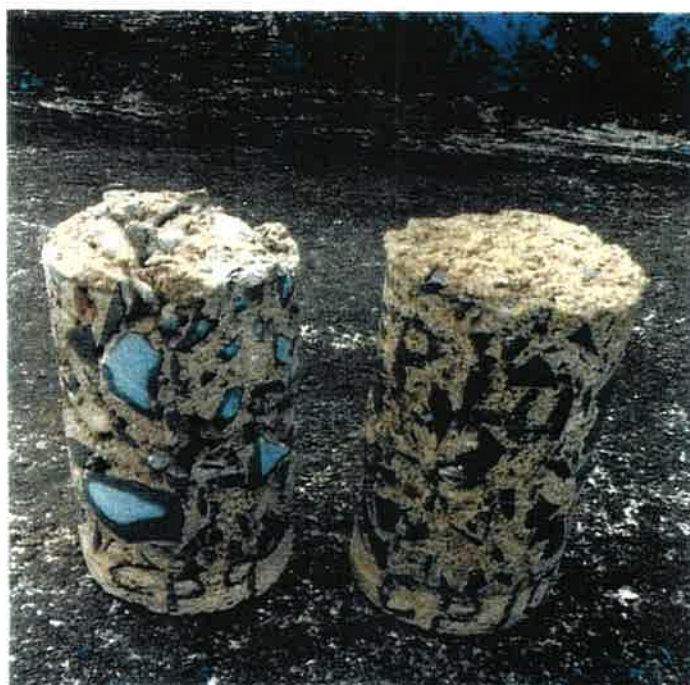
Foto 2 – Aspecto dos testemunhos de concreto da arquibancada da Edificação 2 (Eixo 12 a 13)

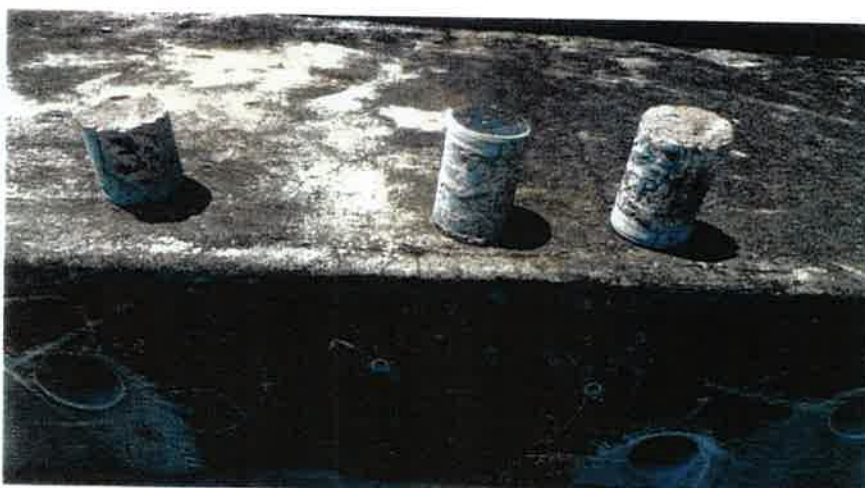
Foto 3 – Aspecto dos testemunhos de concreto da arquibancada da Edificação 5 (Eixo 20 a 21).

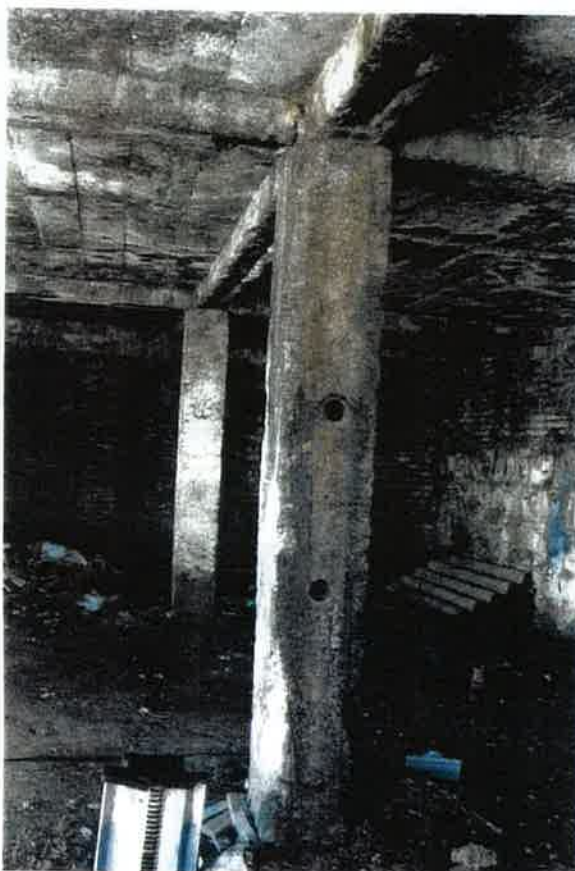
Foto 4 – Região da Edificação 3 após a extração de testemunhos no Pilar no nível do campo.

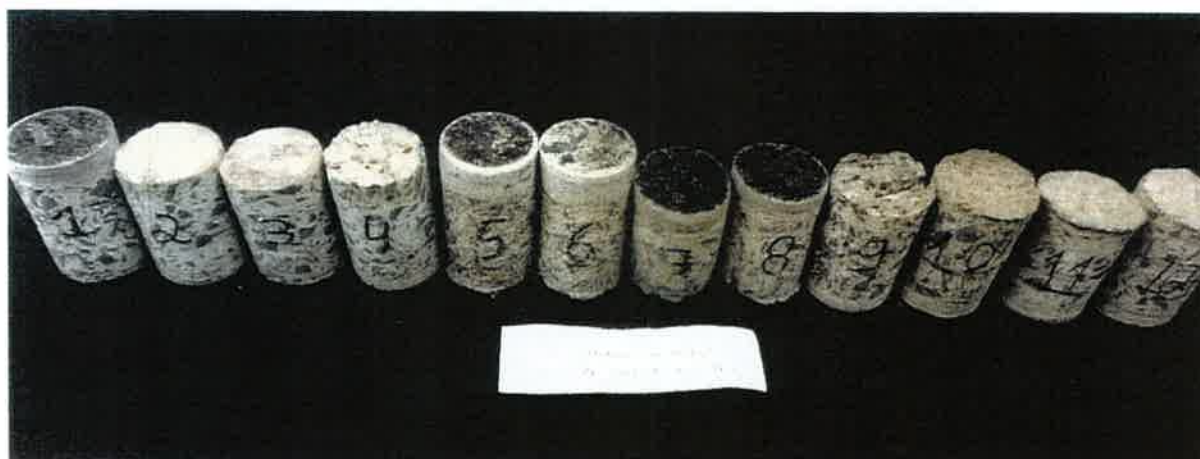
Foto 5 – Aspecto dos testemunhos extraídos da Edificação 2

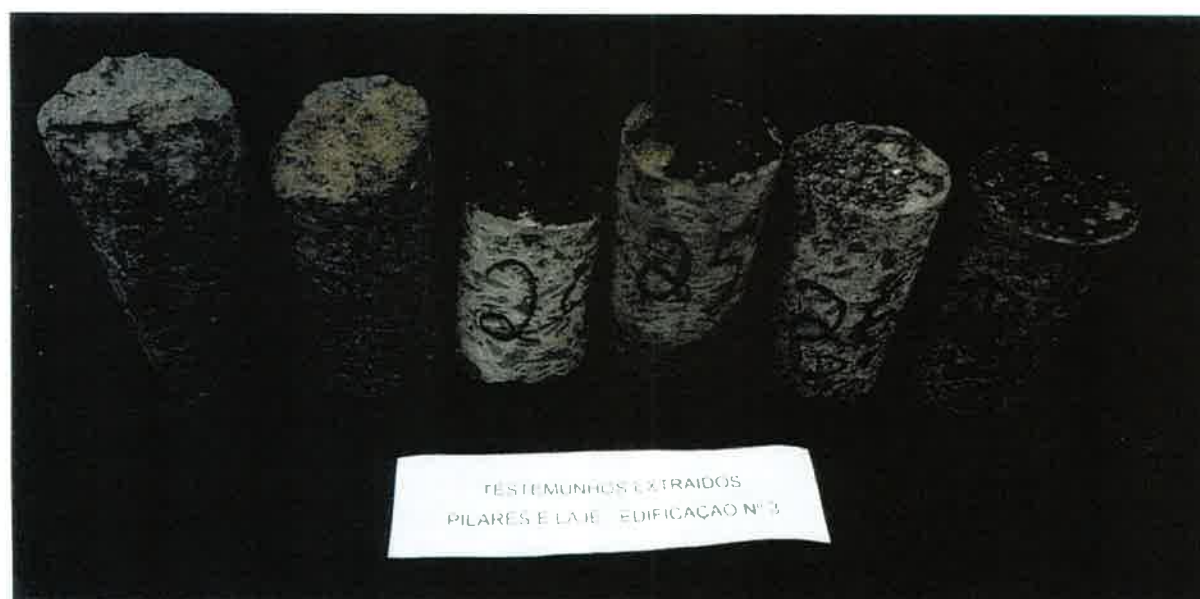
Foto 6 – Aspecto dos testemunhos extraídos da Edificação 3

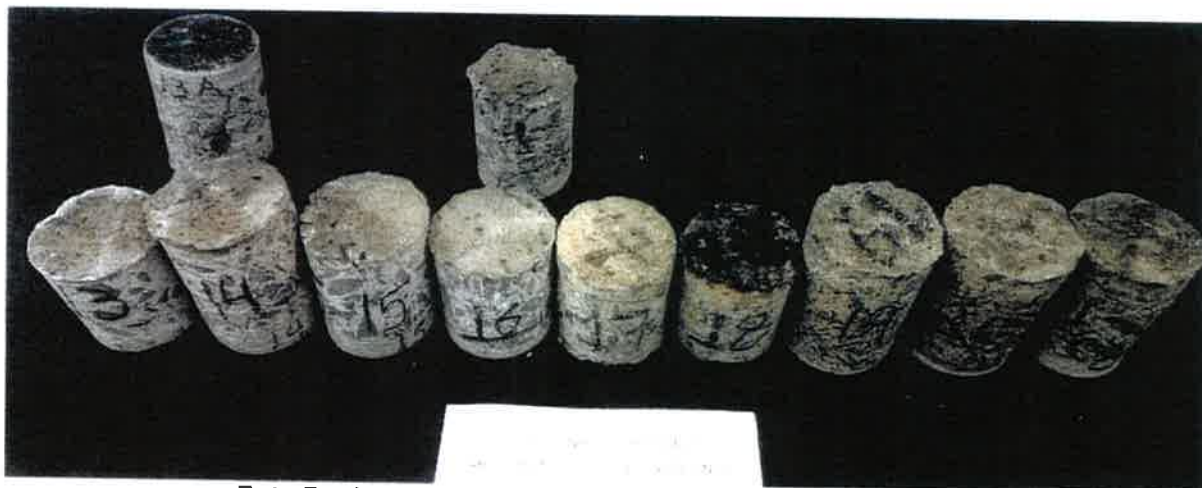
Foto 7 – Aspecto dos testemunhos extraídos da Edificação 5.

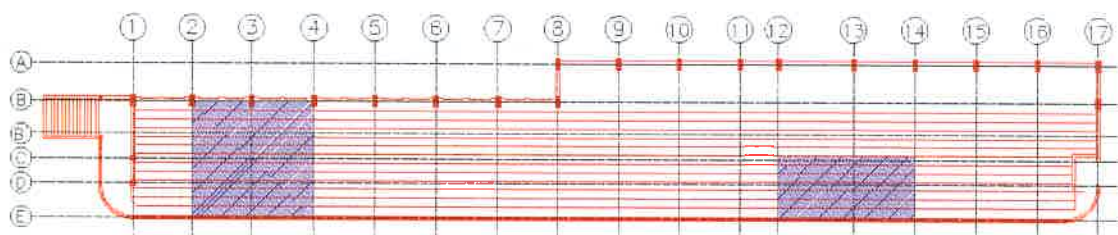
- Edificação 2
  - Entre os Eixos 2 a 4, nos Patamares 0 a 11 - Região que apresentou menores danos observados durante as inspeções, concreto com melhor aspecto visual e de maior resistência, da ordem de 19,0MPa.
  - Entre os Eixos 12 a 14, nos Patamares 0 a 6 - Região que apresentou anomalias observadas durante as inspeções, testemunhos com aspecto visual apresentando falhas de concretagem, podendo ser observada na interface dos agregados miúdos com os graúdos e com resistência à compressão baixa à intermediária, variando de 5,7MPa a 13,7MPa. A escolha dos 6 primeiros patamares está condicionada à situação mais desfavorável da estrutura para essa região ensaiada (entre os eixos 12 e 14), visto que se encontra em trecho de balanço.

**Figura 14** – Locais em destaque de onde foram realizadas as provas de carga na Edificação 2.

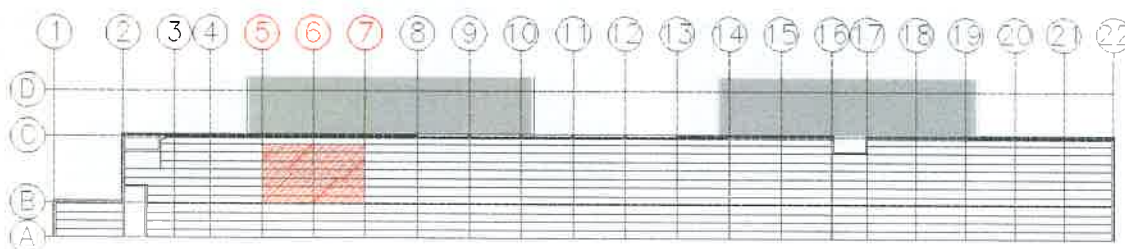
- Entre os Eixos 5 a 7, nos Patamares 5 a 11 - Região que apresentou anomalias durante as inspeções visuais, testemunhos com falhas de concretagem, podendo ser observada na interface dos agregados miúdos com os graúdos e com resistência à compressão inferior à dos testemunhos extraídos em outras regiões da arquibancada, com valores de 7,7MPa e 10,4MPa. Os patamares 1 a 4 encontram-se sobre aterro, dessa forma optou-se pela prova de carga ser realizada somente sobre a região de estrutura (5º ao 11º patamar).

**Figura 15** – Região em destaque de onde foi realizada a prova de carga na Edificação 5.
