RELATÓRIO

Trata-se do Contrato de Concessão nº 0356/ARTESP/2017 – Para exploração, ampliação e manutenção dos Aeroportos Comandante Rolim Adolfo Amaro, em Jundiaí, Arthur Siqueira, em Bragança Paulista, Campo dos Amarais, em Campinas, Gastão Madeira, em Ubatuba e o Aeroporto de Itanhaém, todos no Estado de São Paulo, Delegados ao Estado de São Paulo por meio dos Convênios de Delegação (conjunta e indistintamente referidos como “Aeroportos”).

IMAGENS – SEGURANÇA DA AVIAÇÃO

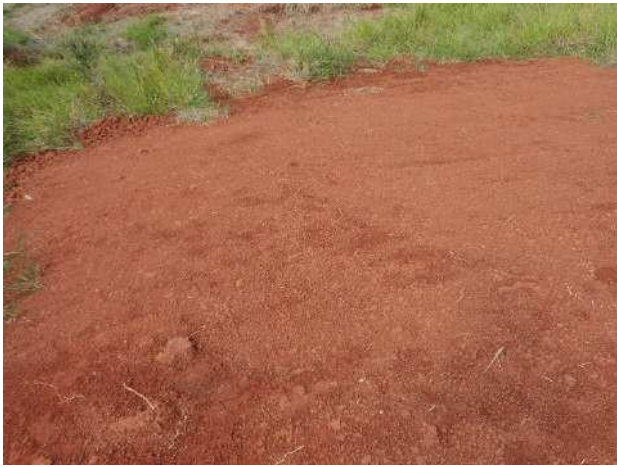
3 – TALUDE		
RECOMENDAÇÃO: Aplicar o Plano de Manutenção preventiva nos dispositivos de drenagem e restabelecer o talude aplicar vegetação específica.		
Vistoria 16/03/2020		
ASPECTOS	IMAGENS	STATUS
1.talude lateral – cab. 34.

Conforme parcialmente, o talude foi recomposto porém não protegido com revestimento vegetal
OBSERVAÇÃO:

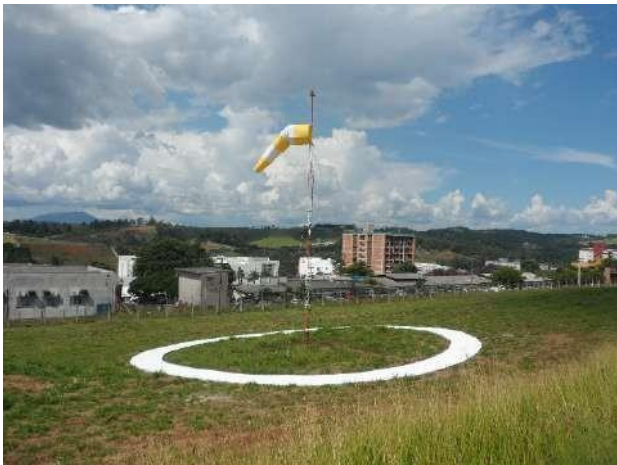
4 – BIRUTA ILUMINADA		
RECOMENDAÇÃO: Aplicar o Plano de Manutenção preventiva nos dispositivos de auxílio à navegação, pintura do círculo e adequar a biruta sem iluminação para iluminada conforme operação do Aeroporto.		
Vistoria 16/03/2020		
ASPECTOS	IMAGENS	STATUS
1.Pintura de sinalização de solo.

Conforme, a biruta teve sua localização alterada e conforme RBAC-154-EMD-06
OBSERVAÇÃO:

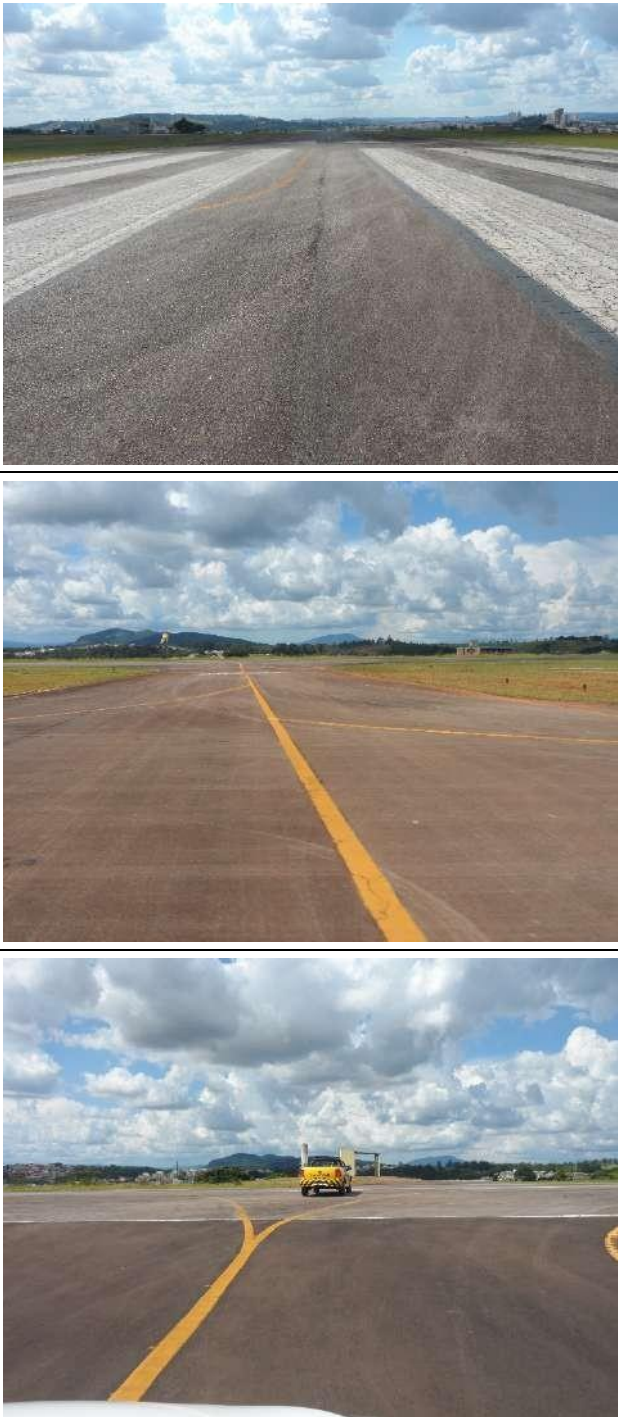
ASPECTOS	IMAGENS	STATUS
<p>1.Pavimento asfáltico dos sistemas de Pistas</p>

<p>Conforme, o revestimento asfáltico apresenta suas características integras</p>
<p>OBSERVAÇÃO:</p>

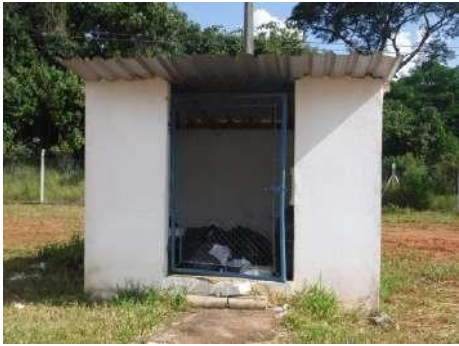
5 – GERENCIAMENTO DE RESÍDUOS SÓLIDOS		
<p>RECOMENDAÇÃO 1: Realizar a segregação e acondicionar em coletores separados, seguindo o estabelecido na Resolução CONAMA nº 275/2001.</p>		
<p>RECOMENDAÇÃO 2: Instalar ponto de água, rede de esgoto e sistema de ventilação cruzada na unidade de armazenamento de resíduos.</p>		
Vistoria 16/03/2020		
ASPECTOS	IMAGENS	STATUS
<p>1. Não identificação de segregação de resíduos sólidos (orgânicos e recicláveis).</p>

<p style="text-align: center;">NÃO ATENDIDO</p> <p>Observar exigência 8 e 12 da LOR.</p> <p style="text-align: center;">Sem alteração.</p>
<p>2. Central de Armazenamento Temporário de Resíduos Sólidos.</p>

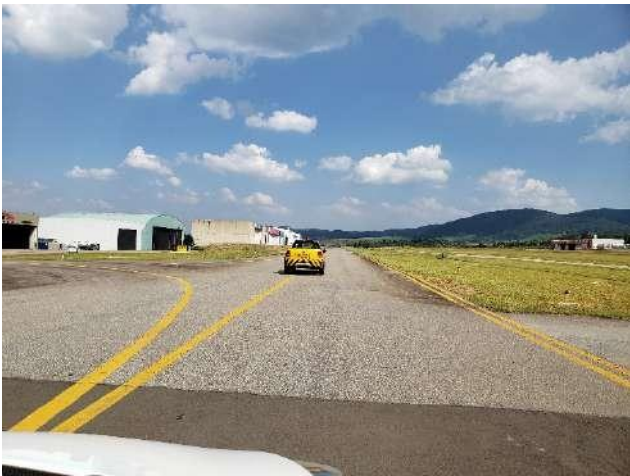
2.Sinalização de eixo

Em conformidade
OBSERVAÇÃO:

1 – SINALIZAÇÃO HORIZONTAL		
RECOMENDAÇÃO: Aplicar o Plano de Manutenção preventiva de pintura da sinalização horizontal aplicando as determinações da RBAC-154/ANAC e NBR 10855 – Sinalização Horizontal de Pistas e Pátios em Aeroportos.		
Vistoria 12/03/2020		
ASPECTSO	IMAGENS	STATUS
1.Sinalização cab.18	 	Em conformidade

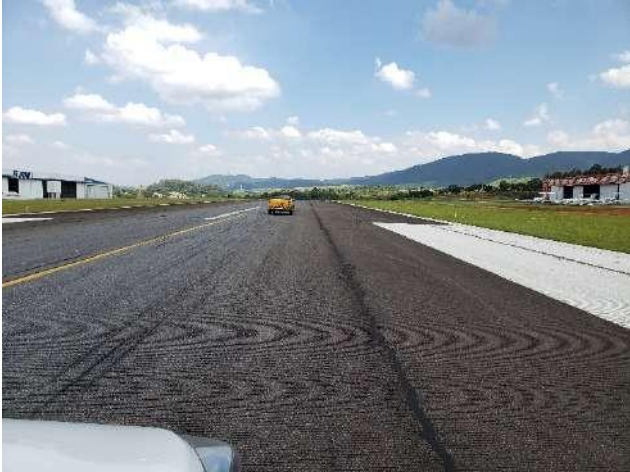
ASPECTOS	IMAGENS	STATUS
1.Pista de Pouso e Decolagem.

Seladas as trincas

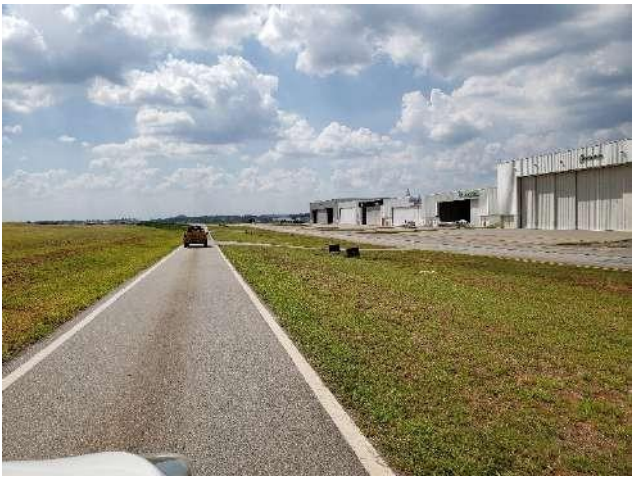
3 – PAVIMENTO – VIAS DE SERVIÇO		
APLICADO: Manutenção preventiva nos pavimentos.		
Vistoria 12/03/2020		
ASPECTOS	IMAGENS	STATUS
1.Via de serviço

Em conformidade
OBSERVAÇÃO:

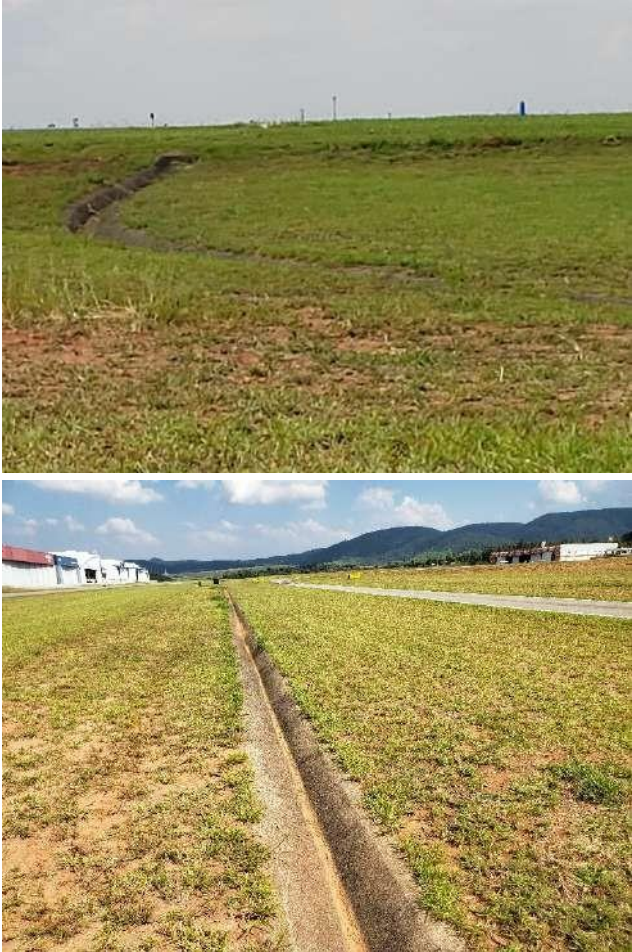
6 –DRENAGEM		
RECOMENDAÇÃO: Fazer a limpeza e o desassoreamento.		
Vistoria 12/03/2020		
ASPECTOS	IMAGENS	STATUS
1.Caneletas de Drenagem

Em conformidade
OBSERVAÇÃO:

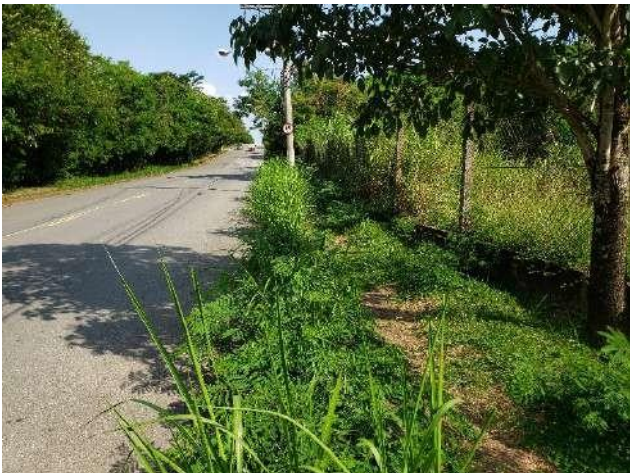
8 – ALAMBRADO		
RECOMENDAÇÃO: Aplicar o Plano de Manutenção preventiva das cercas patrimoniais e operacionais.		
Vistoria 12/03/2020		
ASPECTOS	IMAGENS	STATUS
2.Árvore juntamente ao alambrado

Não conforme, poda da vegetação
2.Abertura debaixo da mureta.		
OBSERVAÇÃO:

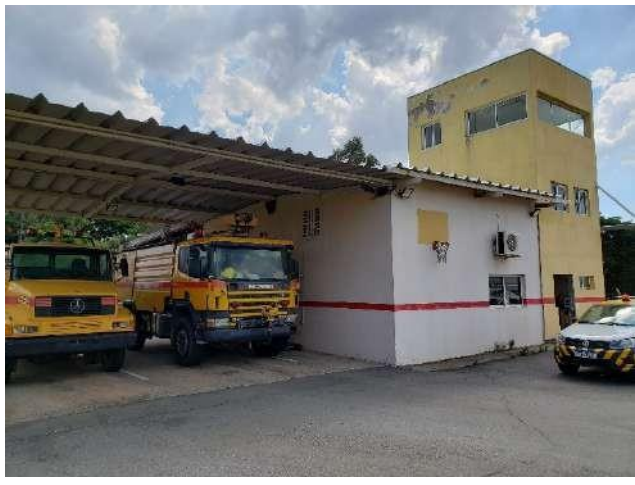
ASPECTOS	IMAGENS	STATUS
<p>1.Existe SCI operacional CAT 3, com 02 CCIs e equipe orgânica.</p>

<p>Torre de observação com presença de degradação na fachada e sem esquadria de fechamento</p>

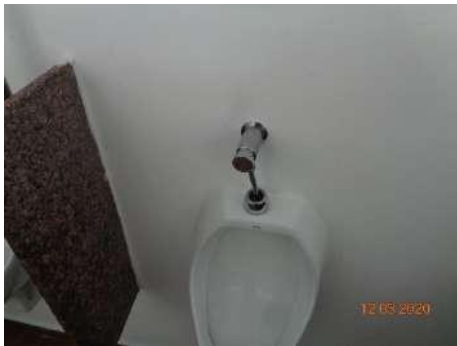
6 – CONSUMO DE ÁGUA		
<p>RECOMENDAÇÃO: Manter ou procurar por novas tecnologias redutoras de consumo. Instalar, sempre que possível mecanismo redutor de vazão.</p>		
Vistoria 12/03/2020		
ASPECTOS	IMAGENS	STATUS
1. Instrumentos redutores de consumo instalados nos sanitários.

ATENDIDO (desde Ago/19)
<p>OBSERVAÇÃO: O TPS foi recentemente reformado, e na oportunidade a Operadora incorporou à obras dispositivos redutores de vazão/consumo nas instalações hidráulicas da edificação. A inauguração do novo TPS ocorreu em 28/08/2019.</p>

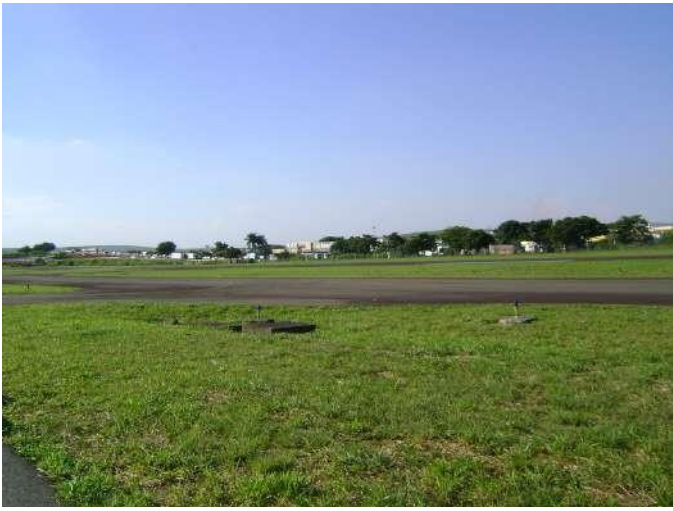
Em conformidade.
OBSERVAÇÃO:		
4 –DRENAGEM		
RECOMENDAÇÃO: Aplicar o Plano de Manutenção preventiva nos dispositivos de drenagem D.		
Vistoria 12/03/2020		
ASPECTOS	IMAGENS	STATUS
1.Caixas de drenagem

Desnível acentuado
OBSERVAÇÃO:

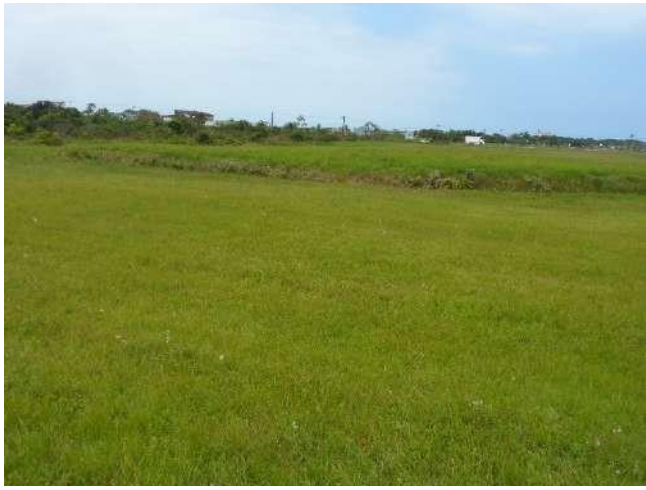
5 – DRENAGEM		
RECOMENDAÇÃO 1: Regularizar terreno em vala de drenagem em faixa de pista – RBAC- 157 EMD-06		
Vistoria 13/03/2020		
ASPECTOS	IMAGENS	STATUS
1.01 Vala de Drenagem

Terraplenagem em faixa de pista da cabeceira 33
OBSERVAÇÃO:

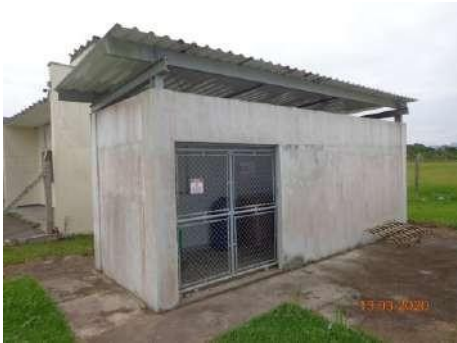
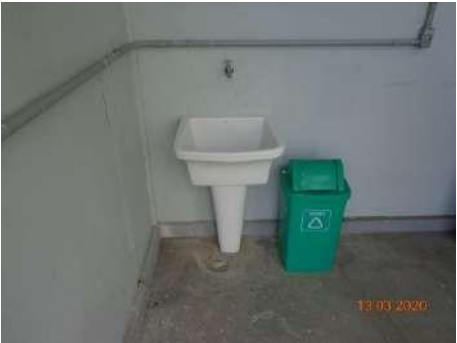
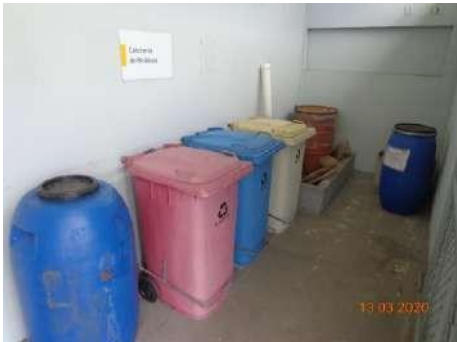
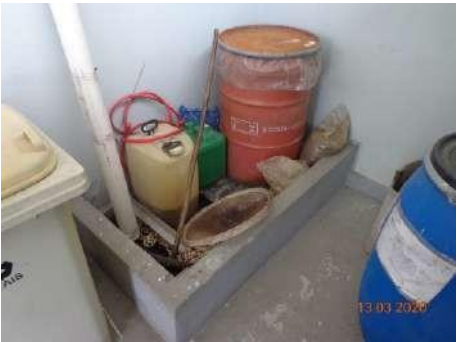
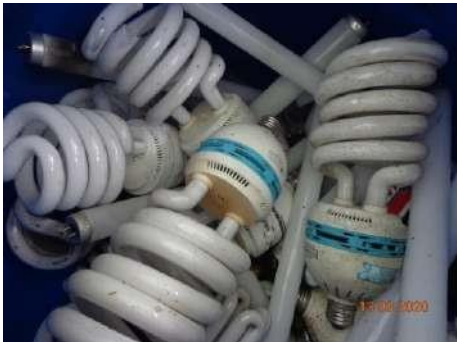
ASPECTOS	IMAGENS
<p>2. Central de Armazenamento Temporário de Resíduos Sólidos, sem ponto de água, captação de esgoto ou ventilação.</p>

STATUS	<p>ATENDIDO. Passou-se a utilizar a central de resíduos sólidos construída pela Petrobrás, a qual dispõe de ponto de água, ventilação cruzada e ligação com a rede de esgoto. Na central, foi observado dique de retenção de vazamentos para acondicionamento de resíduos perigosos, kit de mitigação ambiental e bombona para armazenamento de lâmpadas usadas.</p>
OBSERVAÇÃO:

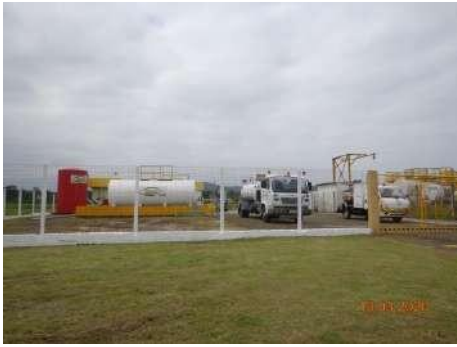
5 – PARQUE DE ABASTECIMENTO DE AERONAVES		
RECOMENDAÇÃO: Realizar simulados de emergência com periodicidade solicitada na LOR.		
Vistoria 13/03/2020		
ASPECTOS	IMAGENS	STATUS
1. Ausência de documentação comprovando a realização de simulados de emergência.

NÃO ATENDIDO
OBSERVAÇÃO: Conforme evidenciado no relatório de atendimento às condicionantes da LOR, a VOA SP mantém contato com o PAA para que a exigência seja cumprida.

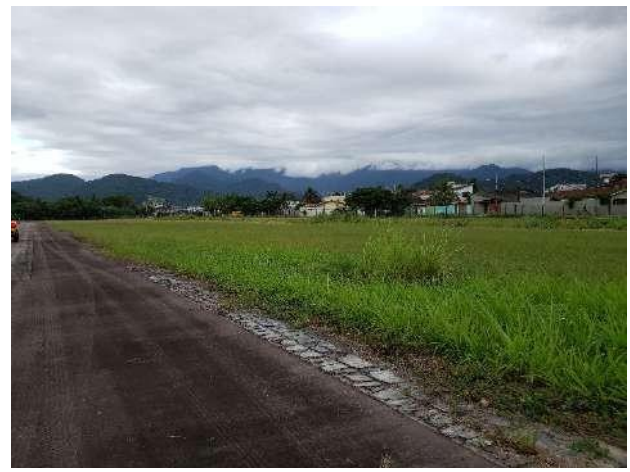
<p>2. Sinalização Pista de Pouso e Decolagem</p>

<p style="text-align: center;">Não conforme</p>
<p>3. Sinalização Pista de Pouso e Decolagem</p>

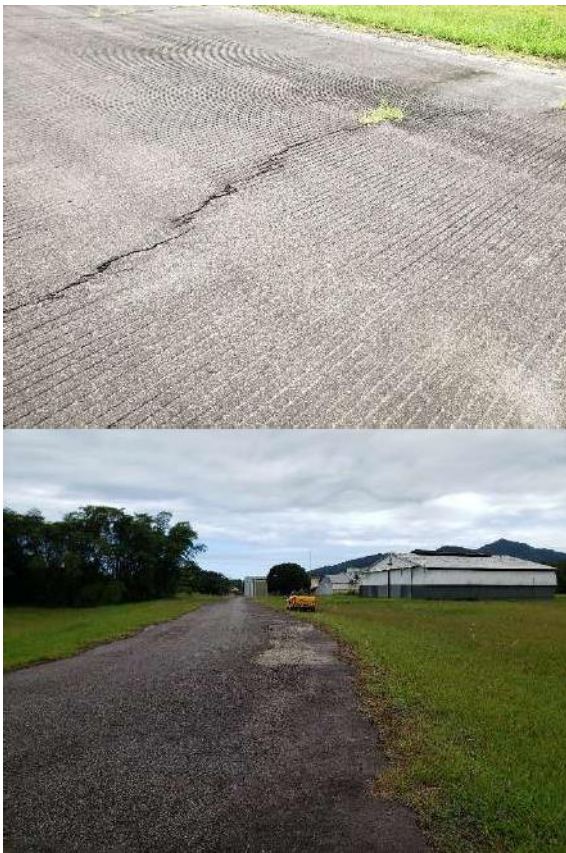
<p>Pista de Pouso e Decolagem e Pista de Taxi</p>

2 – PAVIMENTO		
<p>RECOMENDAÇÃO: Plano de Manutenção Preventiva nos pavimentos – Não possui Relatório periódico de Medição de Microtextura e Macrotextura – Conforme RBAC 153-EMD-04 e Resolução nº 382, de 14/06/16 e IS 153.205-001, revisão A</p>		
Vistoria 17/03/2020		
ASPECTOS	IMAGENS	STATUS

<p>Não conformidade – trincas e degradação e defeitos nos pavimentos</p>
<p>OBSERVAÇÃO:</p>		
<p style="text-align: center;">3 – ÁREA VERDE</p>		
<p>RECOMENDAÇÃO: Aplicar o Plano de Manutenção preventiva das áreas verdes.</p>		
<p style="text-align: center;">Vistoria 17/03/2020</p>		
<p>ASPECTOS</p>	<p>IMAGENS</p>	<p>STATUS</p>
<p>1. Cobrimento vegetal</p>

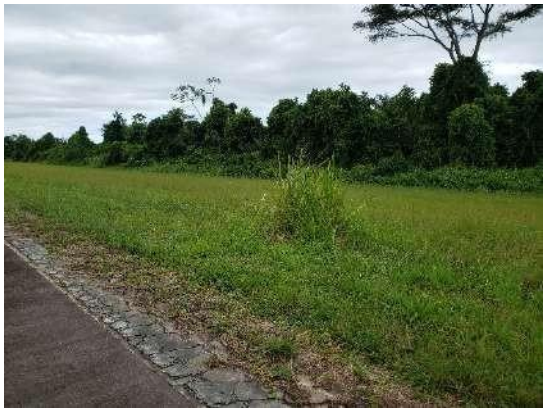
<p>Não conforme – cupinzeiro e altura da vegetação</p>
<p>OBSERVAÇÃO:</p>
