GOVERNO DO ESTADO DE SÃO PAULO
CASA CIVIL

Ofício GSA/SH nº 0078/2015
Expediente SH nº 0988/2015
(Ref. Correio eletrônico 08/12/2015 – Requerimento de Informação nº 0335/2015
de autoria do Deputado André do Prado).

1 - FOI REALIZADA VISTORIA TÉCNICA NAS 38 CASAS DO CONJUNTO HABITACIONAL BARRETOS E/F, DO BAIRRO SÃO FRANCISCO, EM BARRETOS? EM CASO AFIRMATIVO, QUAL FOI O PARECER/LAUDO TÉCNICO DO ENGENHEIRO ESPECIALISTA EM FUNDAÇÕES E SOLOS, QUE TERIA SIDO CONTRATADO PELA EMPRESA LEMAM CONSTRUÇÕES E COMÉRCIO LTDA, E QUAIS FORAM OS PROCEDIMENTOS ADOTADOS PARA A REALIZAÇÃO DA VISTORIA?
2 - QUANTOS E QUAIS IMÓVEIS DO CONJUNTO HABITACIONAL EPIGRAFADO SERÃO OBJETO DE REFORMA?

ASSUNTO: CONSIDERAÇÕES QUANTO AO PARECER EMITIDO POR
TÉCNICO DA DEFENSORIA DO ESTADO DE SÃO PAULO NO
EMPREENDIMENTO BARRETOS E-F.

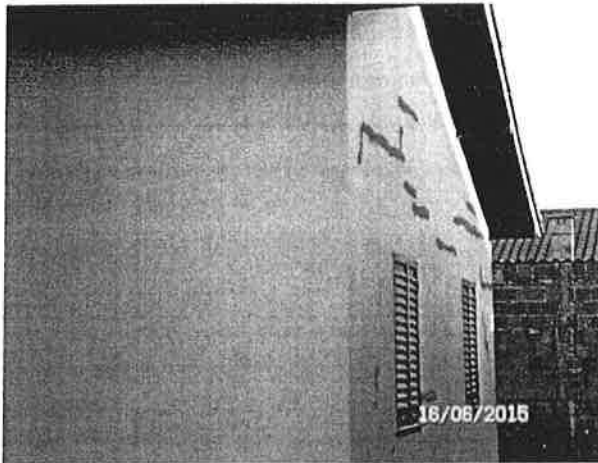
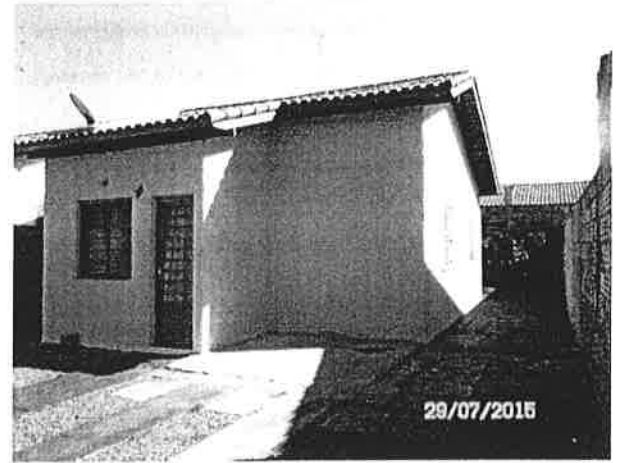
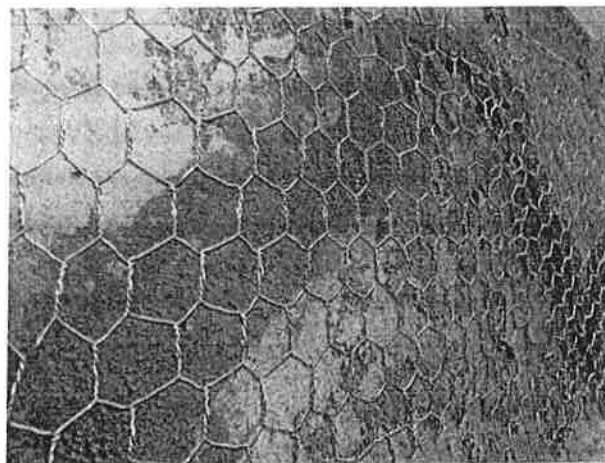
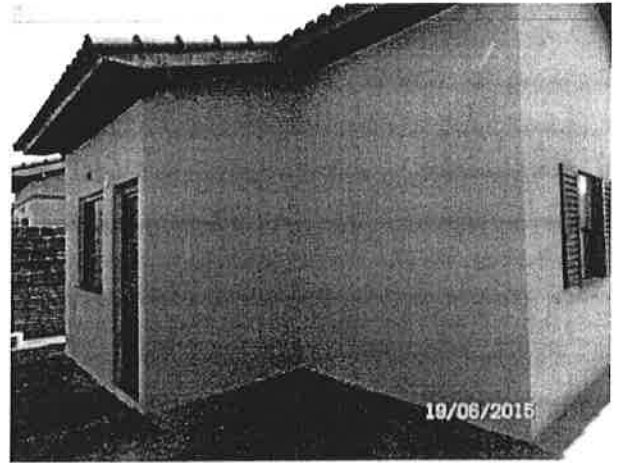
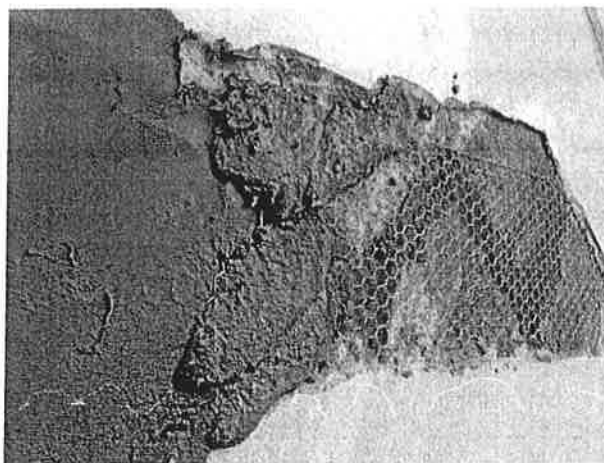
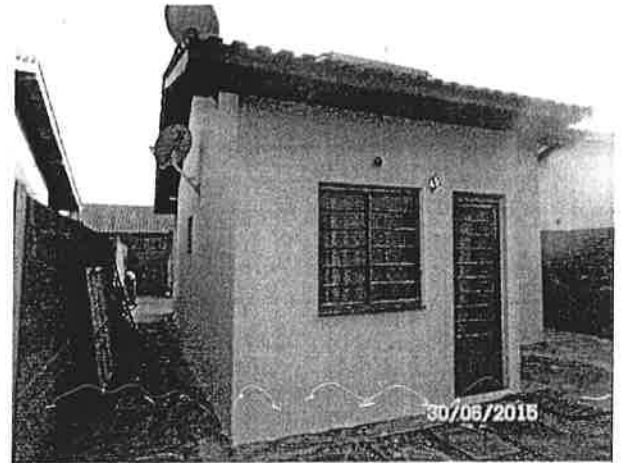
Imóvel 1 - Travessa A 55

Reclamei sobre o problema, trincas, fissuras e problemas nas instalações hidráulica e esgoto.

Serviços executados: reforço com tela de trincas, chapisco e reboco, impermeabilizações, pintura interna e externa e reparo nas instalações hidráulicas e esgoto.

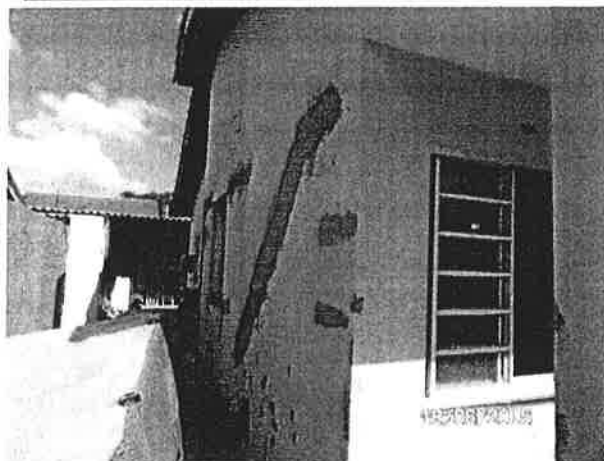
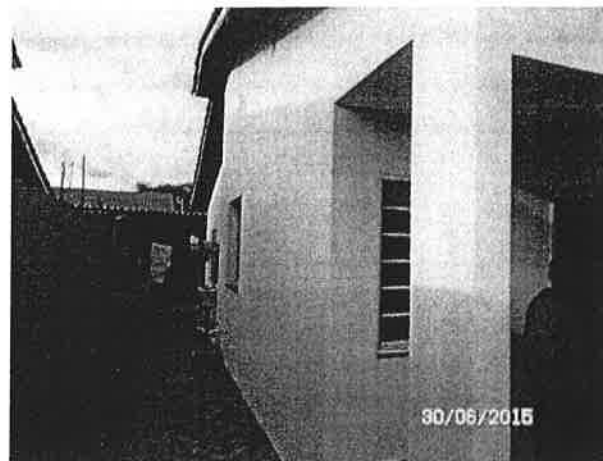
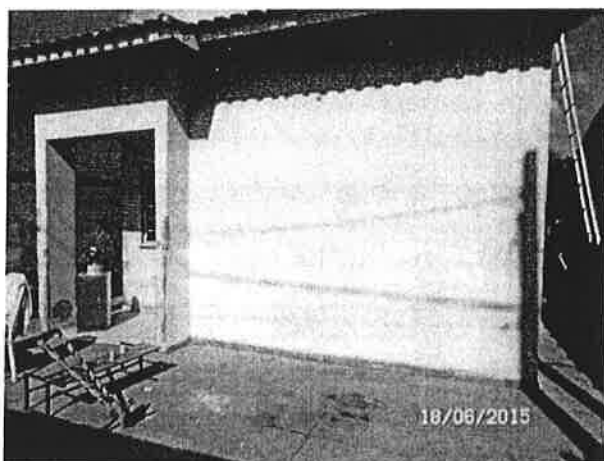
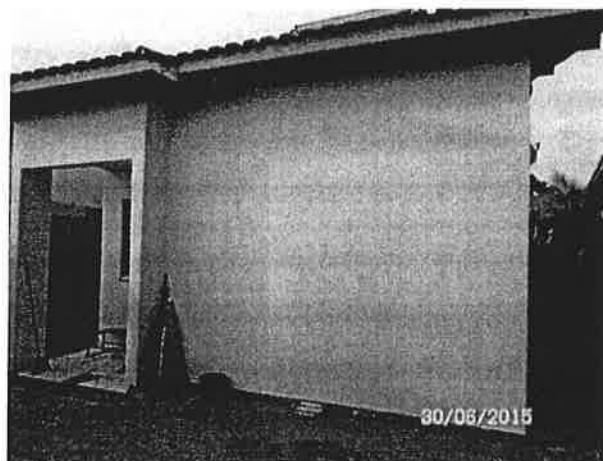
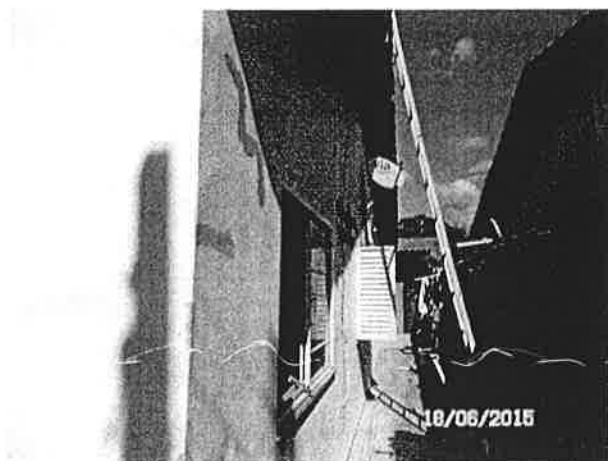
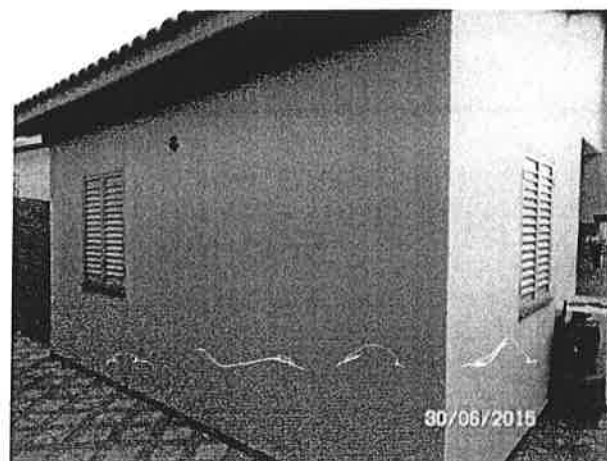
Imóvel 2 - Avenida SF-19 56

Reclamei sobre o problema, trincas, fissuras e problemas nas instalações hidráulica e esgoto.

Serviços executados: reforço com tela de trincas, chapisco e reboco, impermeabilizações, pintura interna e externa e reparo nas instalações hidráulicas e esgoto.

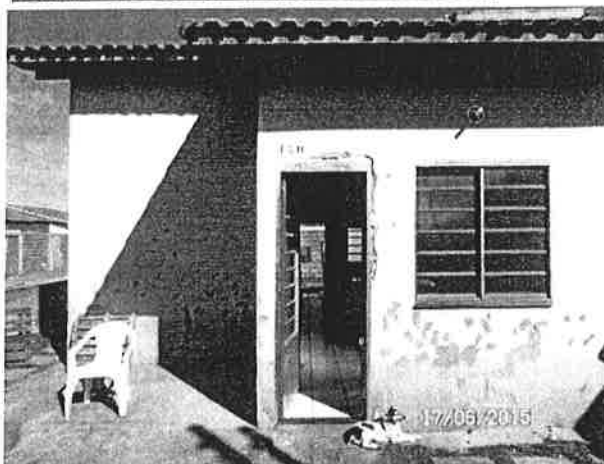
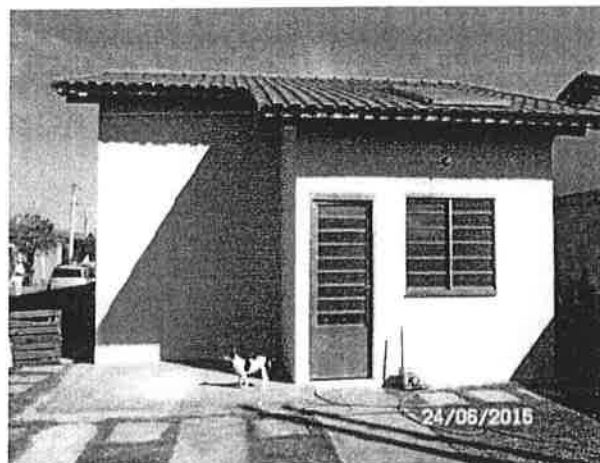
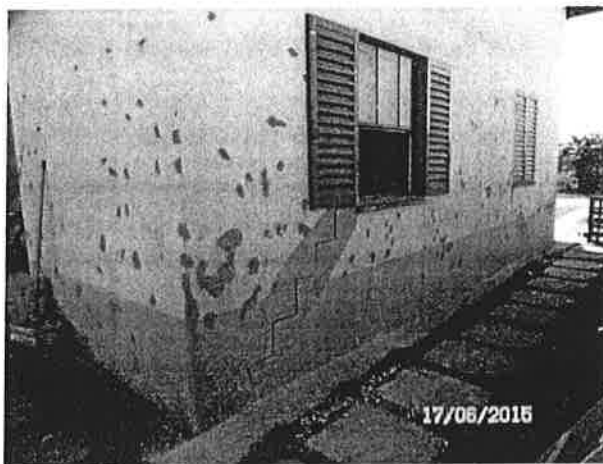
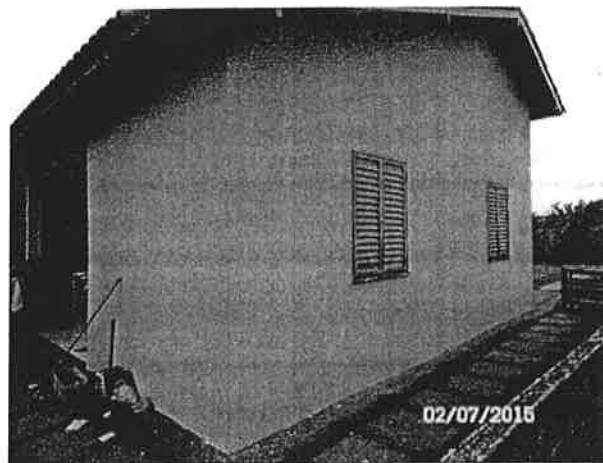
Imóvel 3 - Avenida SF-10 180

2. UH da Avenida SF-10 180: a Unidade apresentava pequenas fissuras. As fissuras tiveram o mesmo tratamento do adotado anteriormente. Além disso, havia indícios de entupimento do esgoto externo e as paredes do banheiro possuíam infiltrações. Essas ocorrências também foram sanadas.

Reclamei sobre o problema, trincas, fissuras e problemas nas instalações hidráulica e esgoto.

Serviços executados: reforço com tela de trincas, chapisco e reboco, impermeabilizações, pintura interna e externa e reparo nas instalações hidráulicas e esgoto.

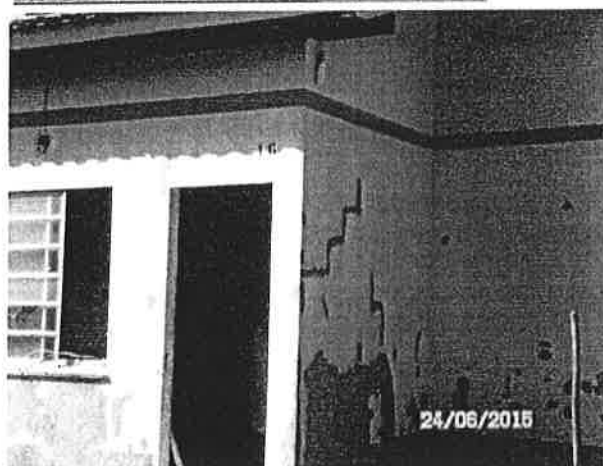
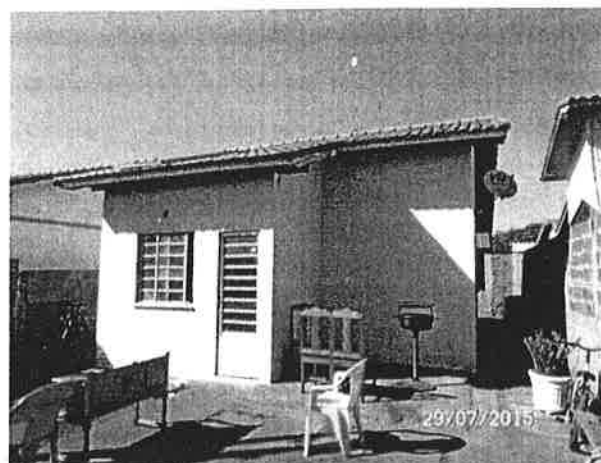
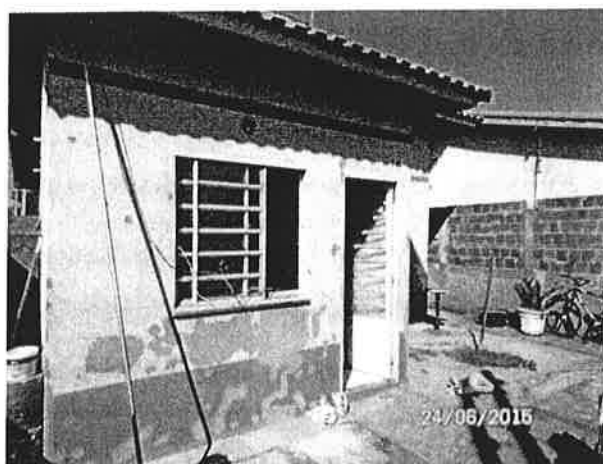
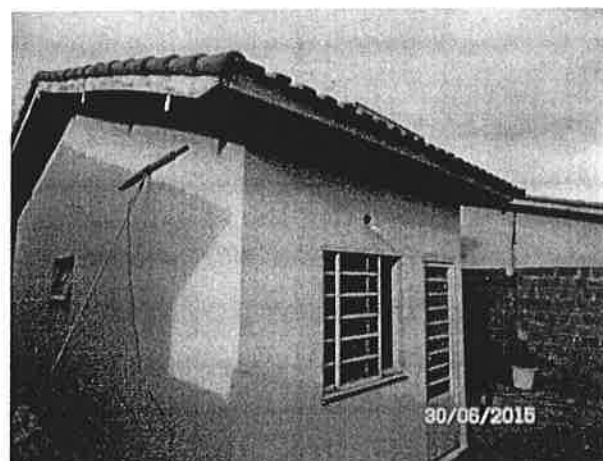
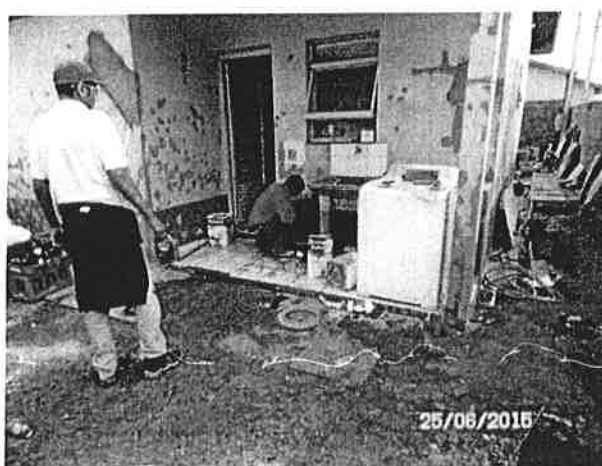
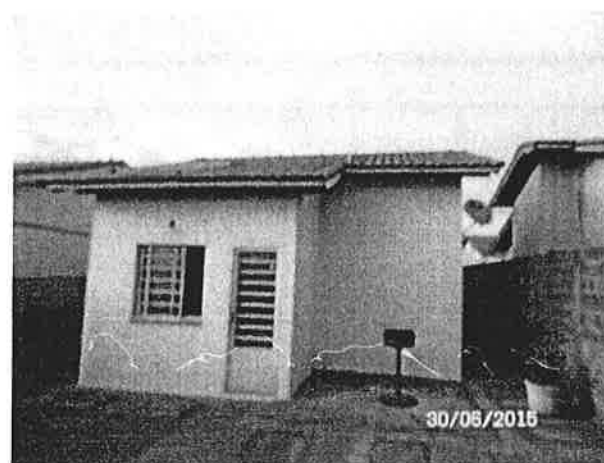
Imóvel 4 - Avenida SF-19 16

3. UH da Avenida SF-19 16: a Unidade apresentava sinais de infiltração de umidade nas paredes do banheiro, ocorrência de pequenas fissuras nas paredes e esgoto com indícios de entupimento. Como de praxe, nos locais onde surgiram as fissuras, ocorreu o mesmo tratamento descrito anteriormente. As demais ocorrências identificadas foram igualmente sanadas.

Reclamei sobre o problema, trincas, fissuras e problemas nas instalações hidráulica e esgoto.

Serviços executados: reforço com tela de trincas, chapisco e reboco, impermeabilizações, pintura interna e externa e reparo nas instalações hidráulicas e esgoto.

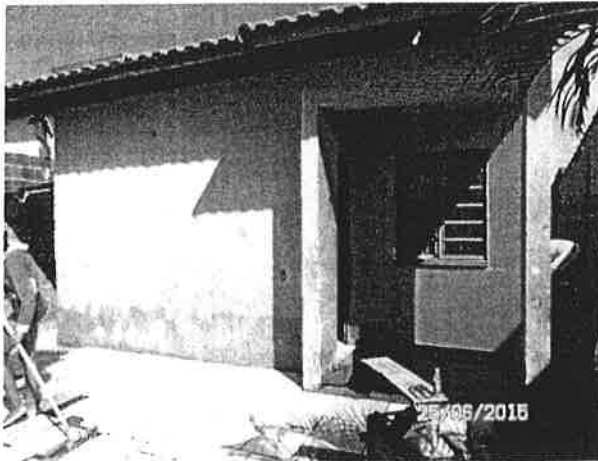
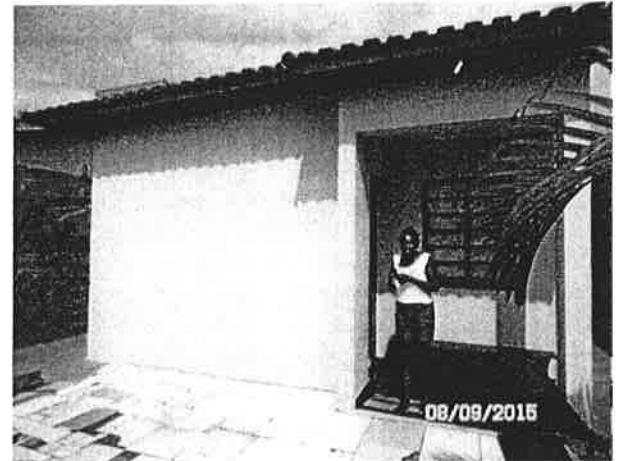
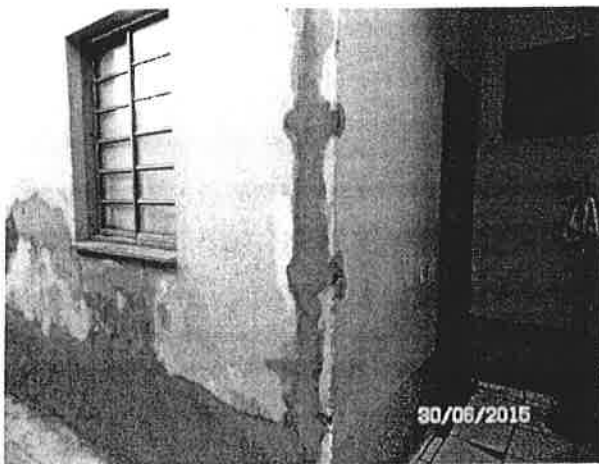
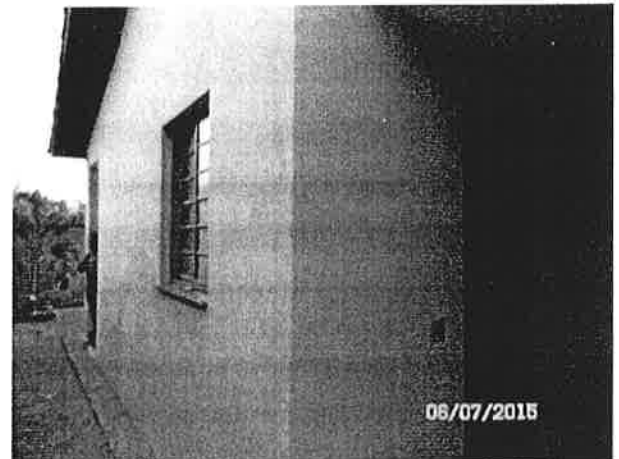
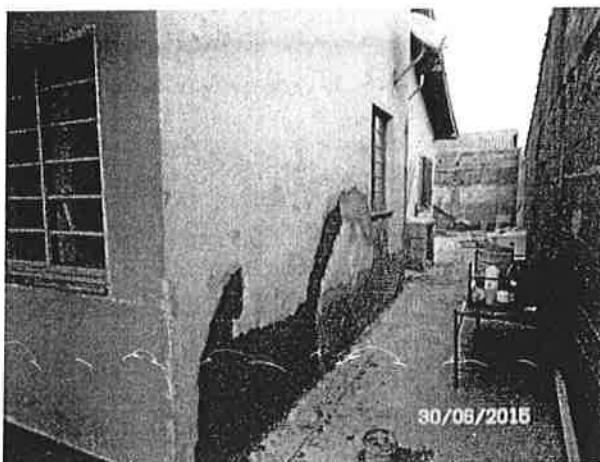
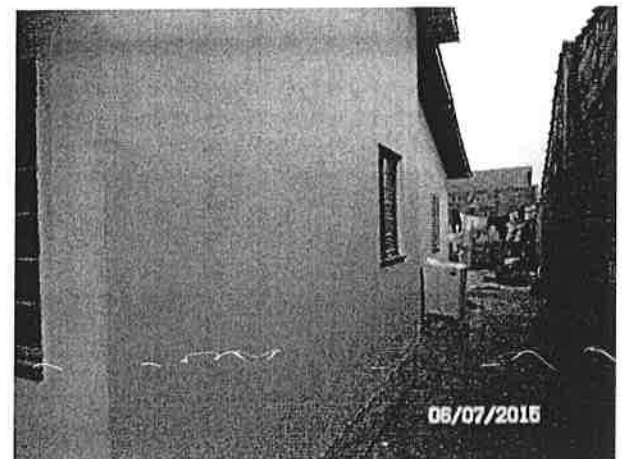
Imóvel 5 - Avenida SF-10 140

4. UH da Avenida SF-10 140 e UH da Avenida SF-10 150: as Unidades apresentavam além das fissuras, uma trinca. Neste caso, as trincas foram devidamente ancoradas e as fissuras tiveram o mesmo tratamento aos das residências descritas anteriormente.

Reclamei sobre o problema, trincas, fissuras e problemas nas instalações hidráulica e esgoto.

Serviços executados: reforço com tela de trincas, chapisco e reboco, impermeabilizações, pintura interna e externa e reparo nas instalações hidráulicas e esgoto.

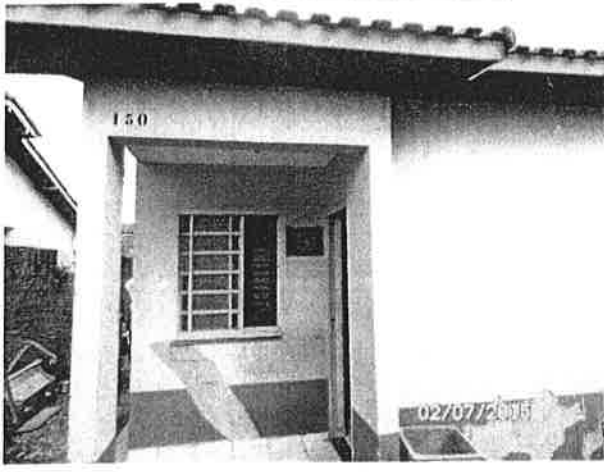
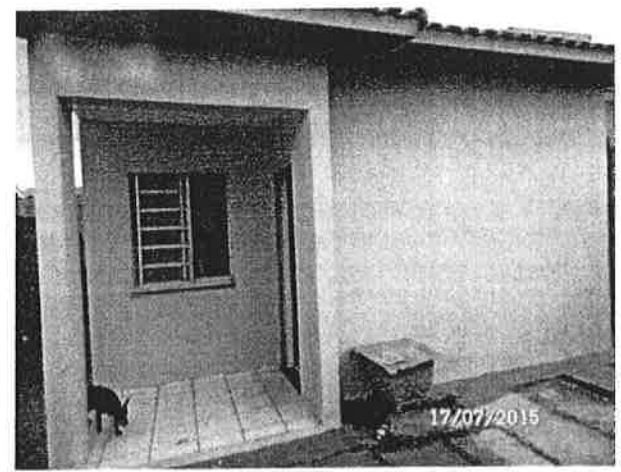
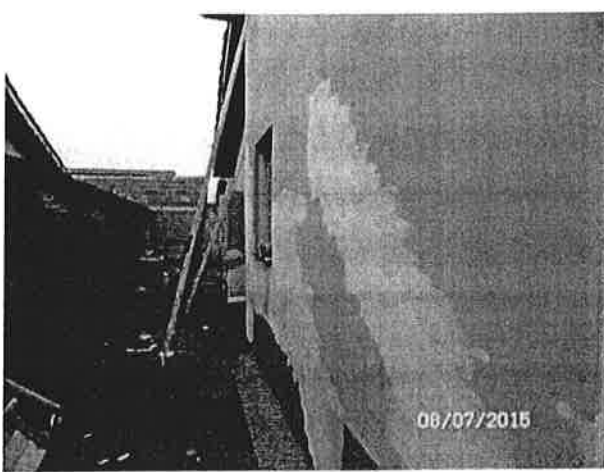
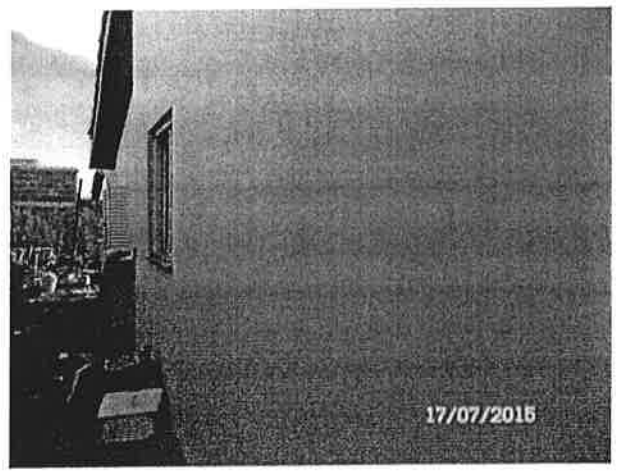
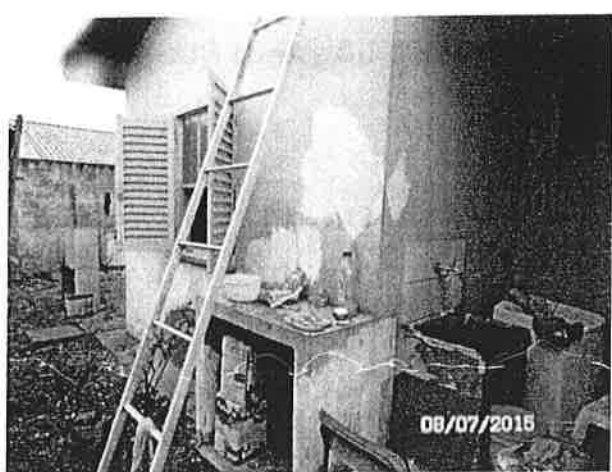
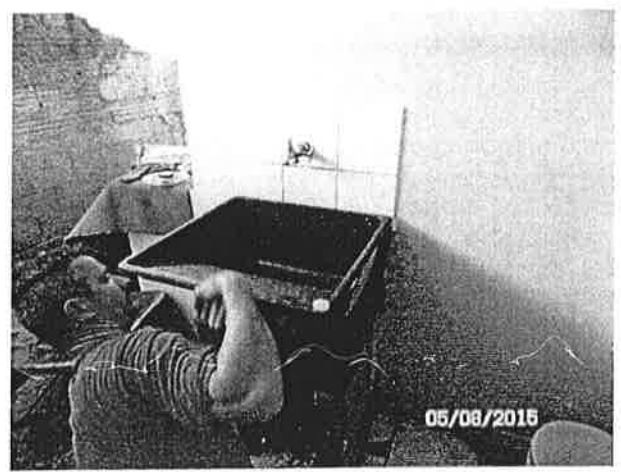
Imóvel 6 - Avenida SF-10 150

Reclamei sobre o problema, trincas, fissuras e problemas nas instalações hidráulica e esgoto.

Serviços executados: reforço com tela de trincas, chapisco e reboco, impermeabilizações, pintura interna e externa e reparo nas instalações hidráulicas e esgoto.

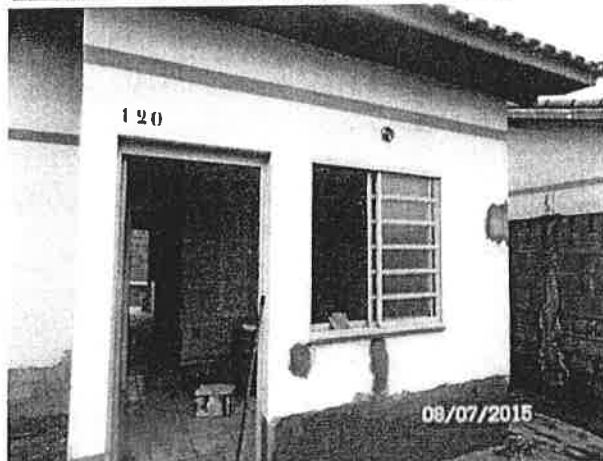
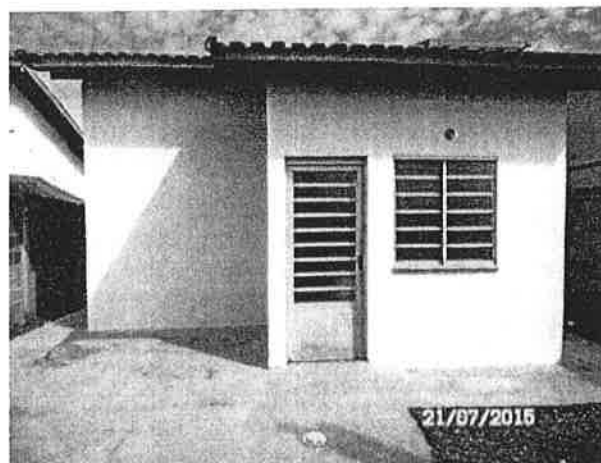
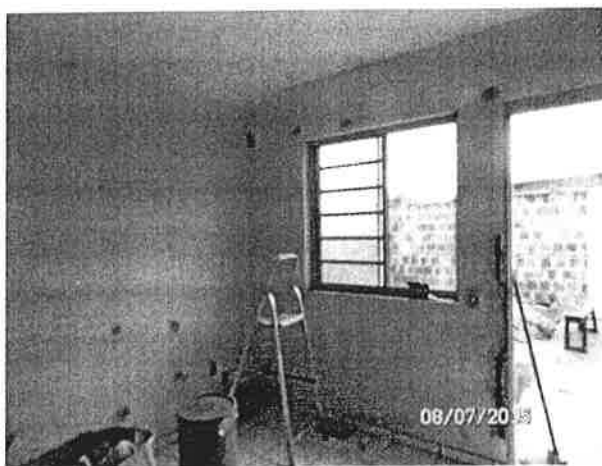
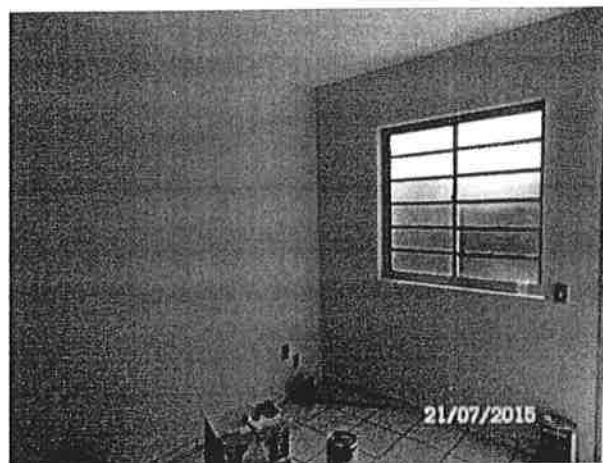
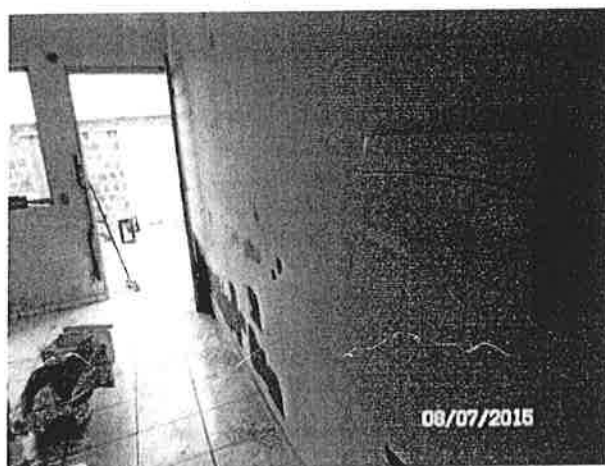
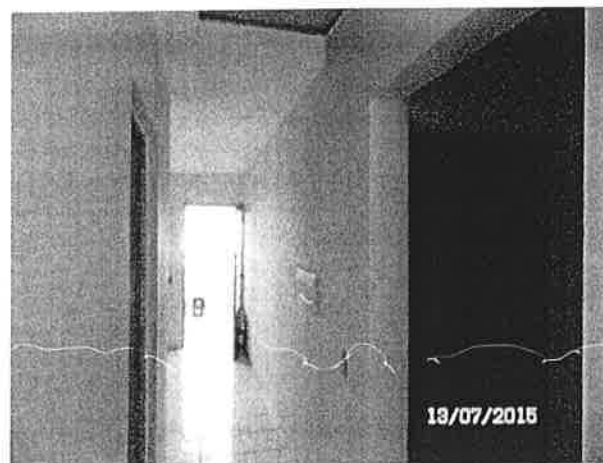
Imóvel 7 - Avenida SF-10 120

5. UH da Avenida SF-10 120 e : a Unidade apresentava fissuras nas paredes e o piso cerâmico do banheiro estava se desprendendo. O tratamento das fissuras foi idêntico aos adotados nas residências anteriores e o piso cerâmico danificado foi substituído.

Reclamei sobre o problema, trincas, fissuras e problemas nas instalações hidráulica e esgoto.

Serviços executados: reforço com tela de trincas, chapisco e reboco, impermeabilizações, pintura interna e externa e reparo nas instalações hidráulicas e esgoto.

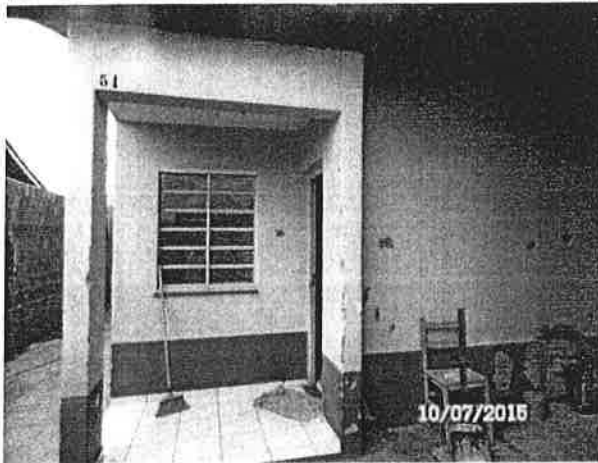
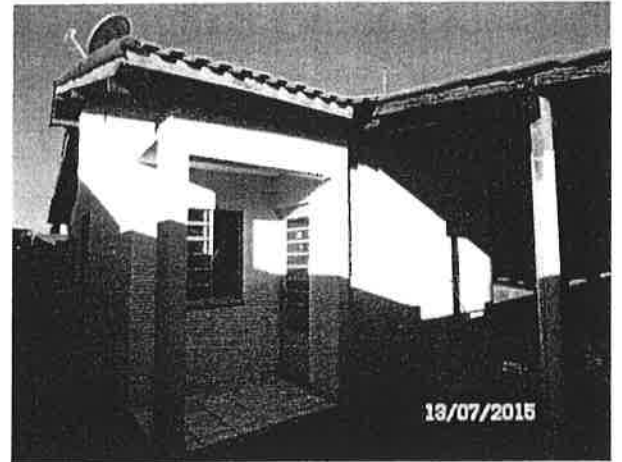
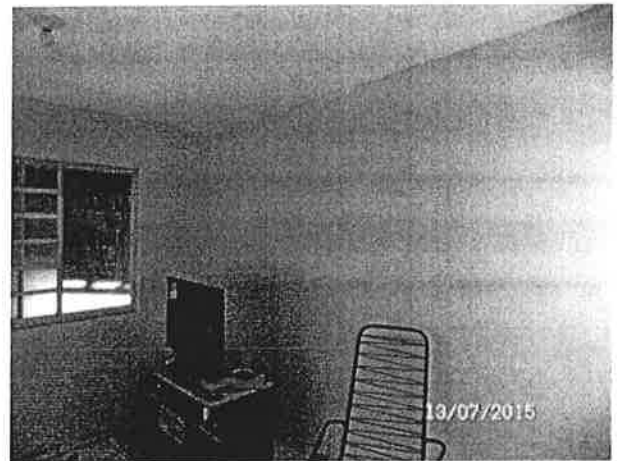
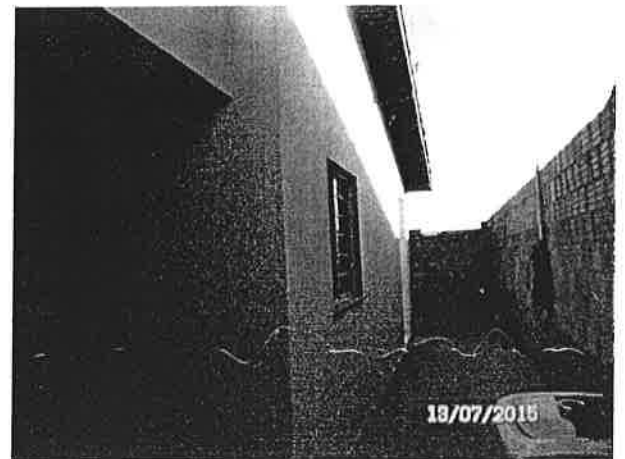
Imóvel 8 - Travessa B 51

6. UH da Travessa B 51: a Unidade apresentava fissuras nas paredes e trinca. O piso cerâmico do dormitório estava se desprendendo e foi substituído. As fissuras tiveram o mesmo tratamento das residências descritas anteriormente.
7. UH da Travessa A 25: a Unidade apresentava fissuras nas paredes. As fissuras tiveram o mesmo tratamento das residências descritas anteriormente.
8. UH da Travessa A 65: a Unidade apresenta fissuras e trincas nas paredes. As trincas foram devidamente ancoradas e as fissuras tiveram o mesmo tratamento aos das residências descritas anteriormente.
9. UH da Avenida SF-19 86: a Unidade apresentava fissuras. Nas paredes que apresentavam fissuras, ocorreu o mesmo tratamento aos das residências descritas anteriormente. Além disso, os azulejos das paredes do banheiro foram novamente rejuntados para garantir a vedação, em virtude de indícios de infiltrações.

Reclamei sobre o problema, trincas, fissuras e problemas nas instalações hidráulica e esgoto.

Serviços executados: reforço com tela de trincas, chapisco e reboco, impermeabilizações, pintura interna e externa e reparo nas instalações hidráulicas e esgoto.

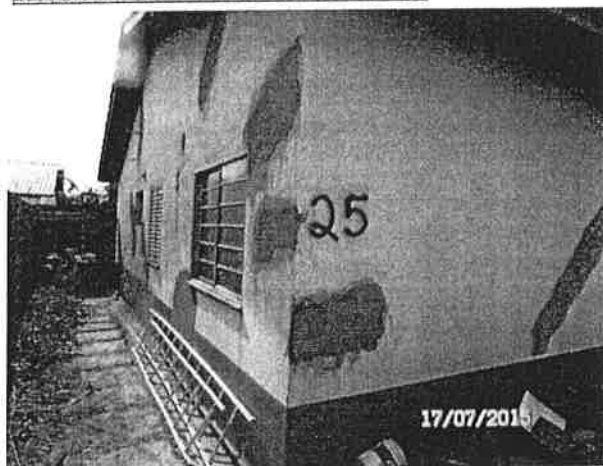
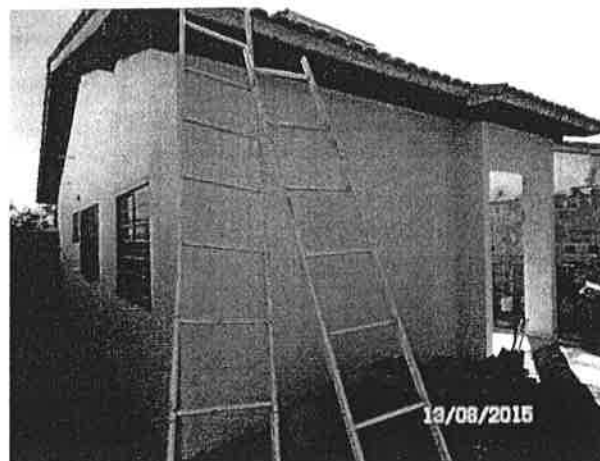
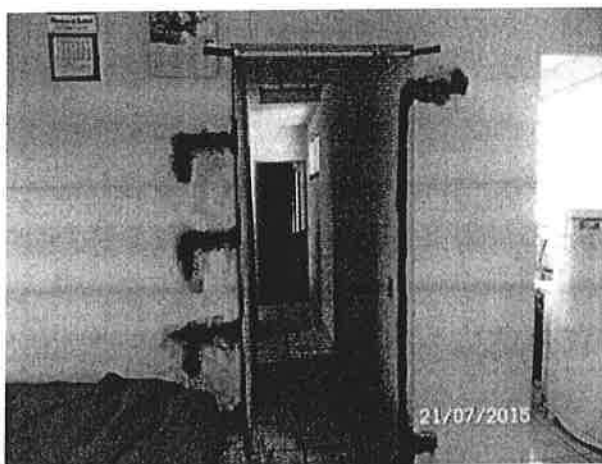
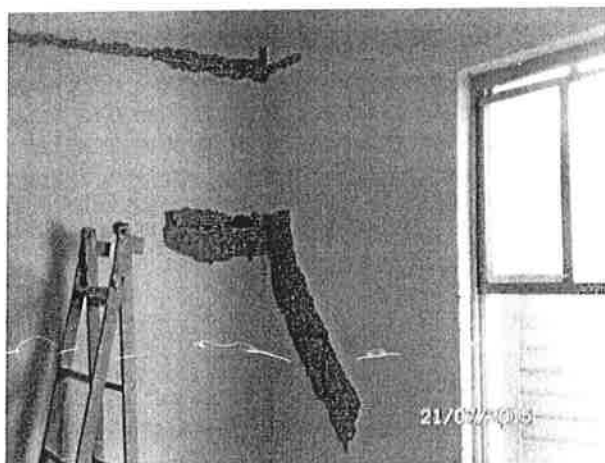
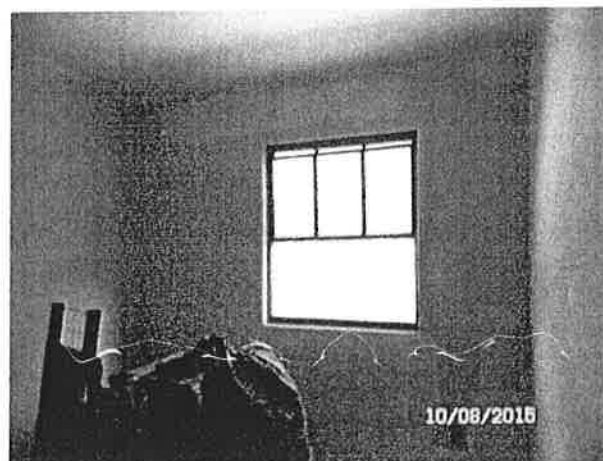
Imóvel 9 - Travessa A 25

Reclamei sobre o problema, trincas, fissuras e problemas nas instalações hidráulica e esgoto.

Serviços executados: reforço com tela de trincas, chapisco e reboco, impermeabilizações, pintura interna e externa e reparo nas instalações hidráulicas e esgoto.

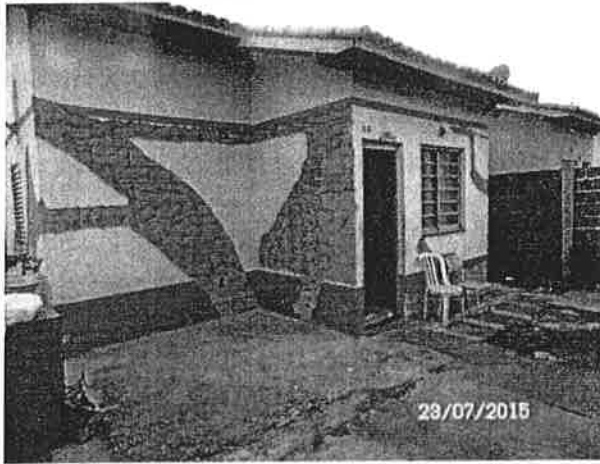
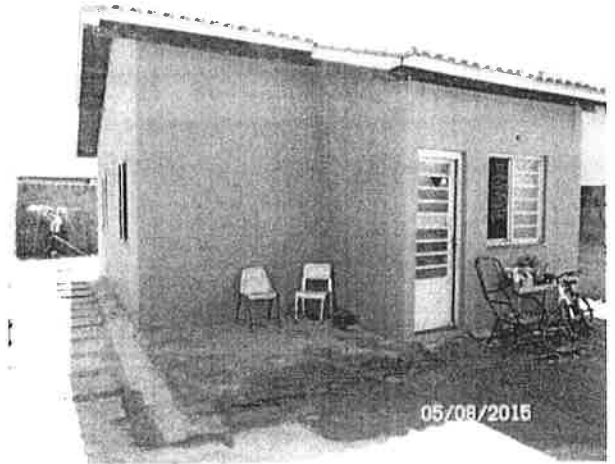
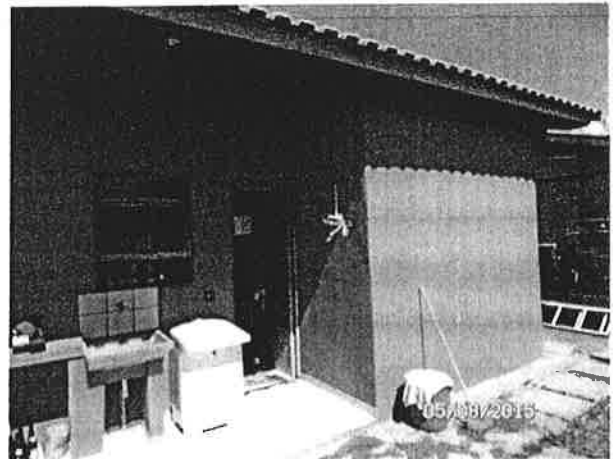
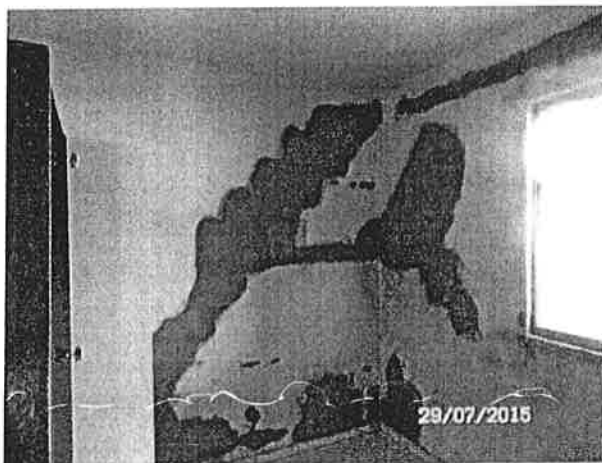
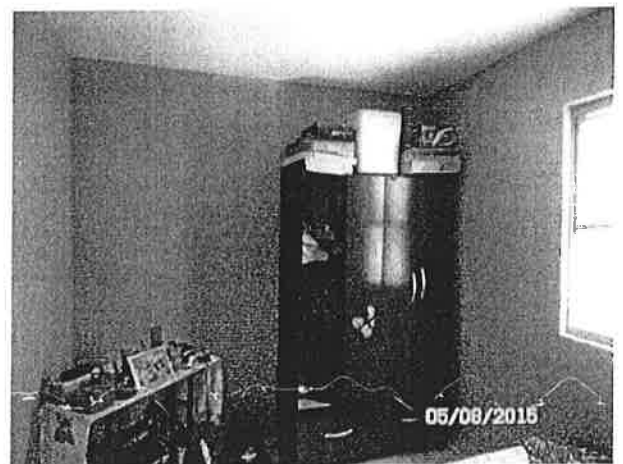
Imóvel 10 - Travessa A 65

Reclamei sobre o problema, trincas, fissuras e problemas nas instalações hidráulica e esgoto.

Serviços executados: reforço com tela de trincas, chapisco e reboco, impermeabilizações, pintura interna e externa e reparo nas instalações hidráulicas e esgoto.

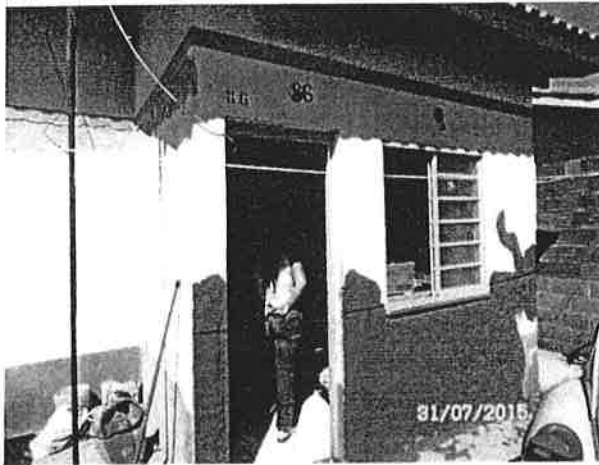
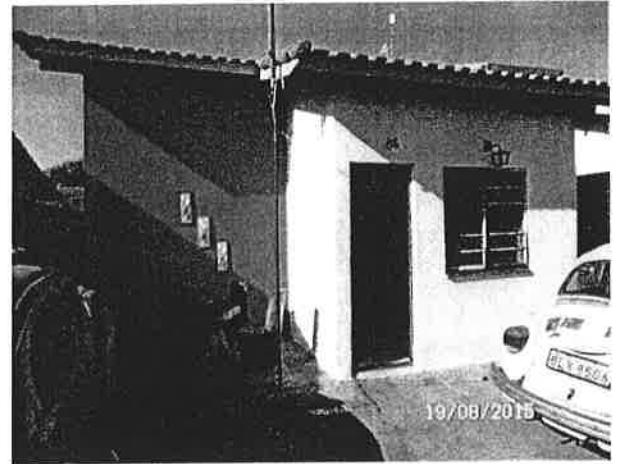
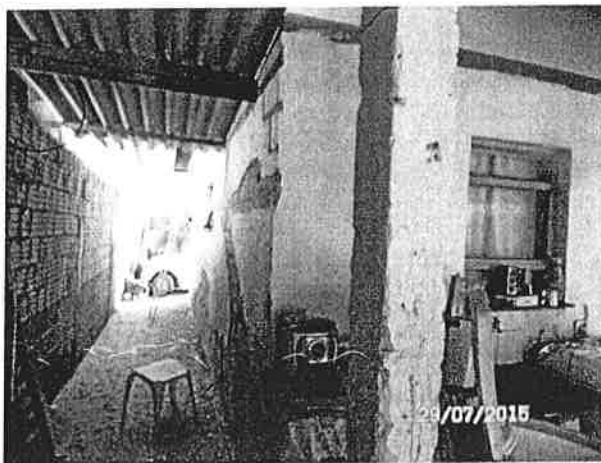
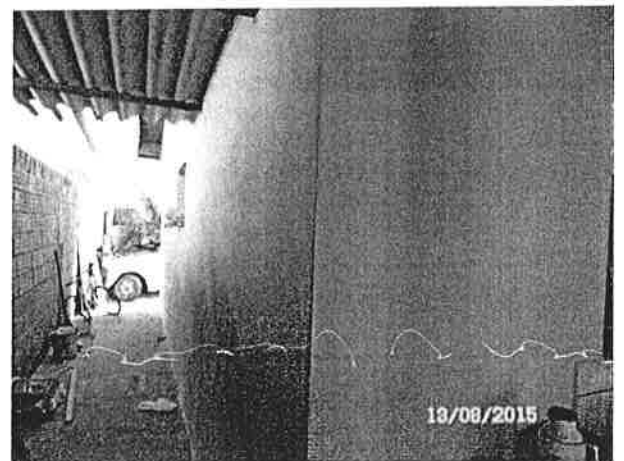
Imóvel 11 - Avenida SF-19 86

Reclamei sobre o problema, trincas, fissuras e problemas nas instalações hidráulica e esgoto.

Serviços executados: reforço com tela de trincas, chapisco e reboco, impermeabilizações, pintura interna e externa e reparo nas instalações hidráulicas e esgoto.

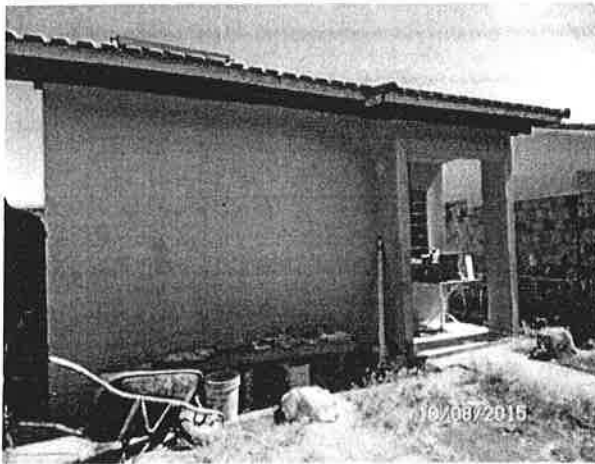
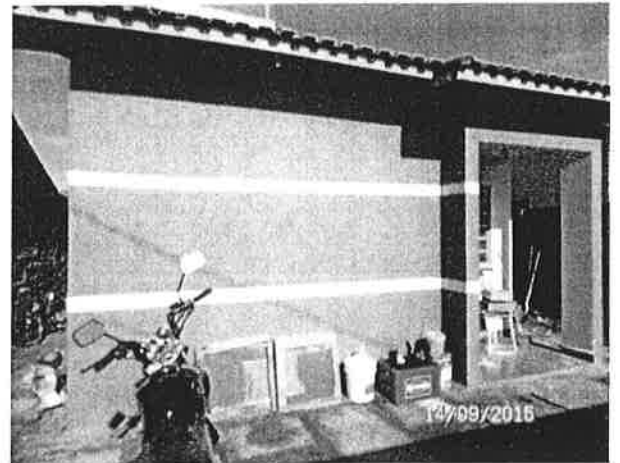
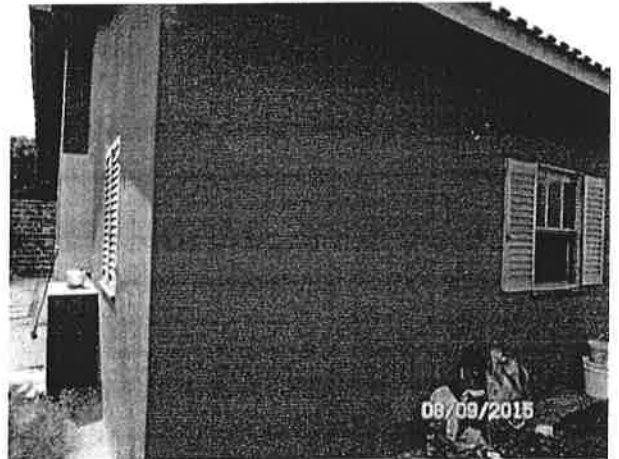
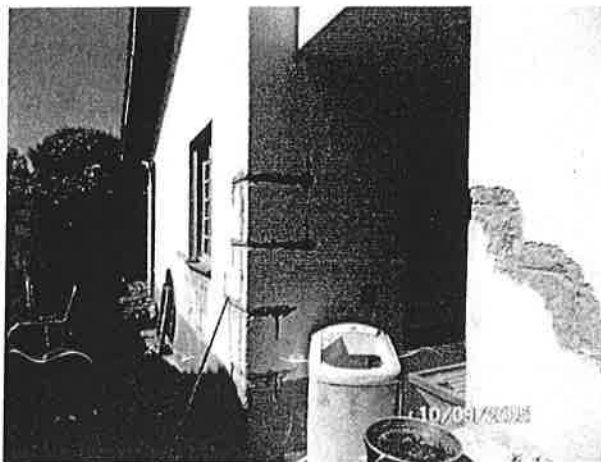
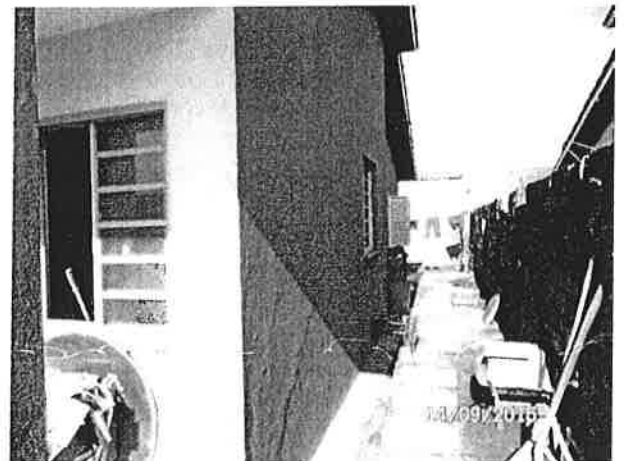
Imóvel 12 - Avenida SF-10 160

10. UH da Avenida SF-10 160: a Unidade apresentava fissuras nas paredes e piso se desprendendo.

Reclamei sobre o problema, trincas, fissuras e problemas nas instalações hidráulica e esgoto.

Todas trincas e fissuras tiveram tratamentos aos das residências descritas anteriormente e o piso foi substituído.

Serviços executados: reforço com tela de trincas, chapisco e reboco, impermeabilizações, pintura interna e externa e reparo nas instalações hidráulicas e esgoto.

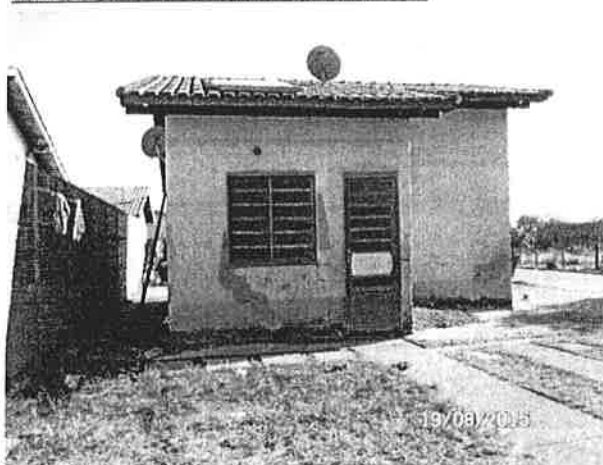
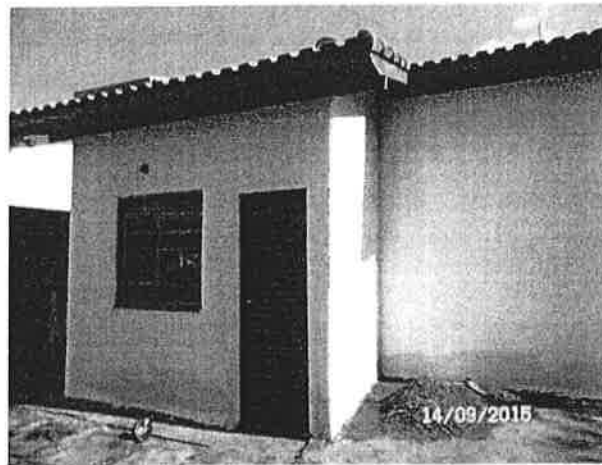
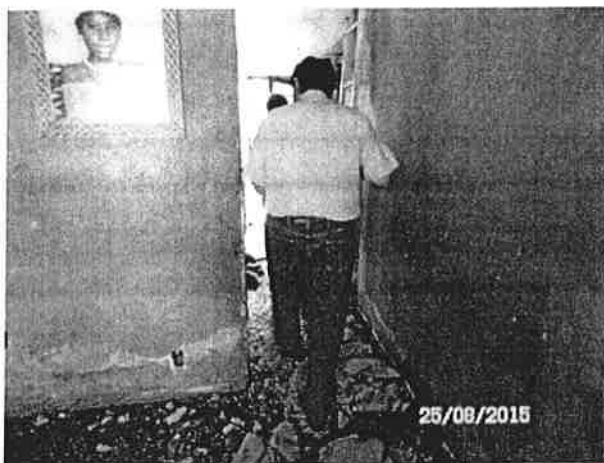
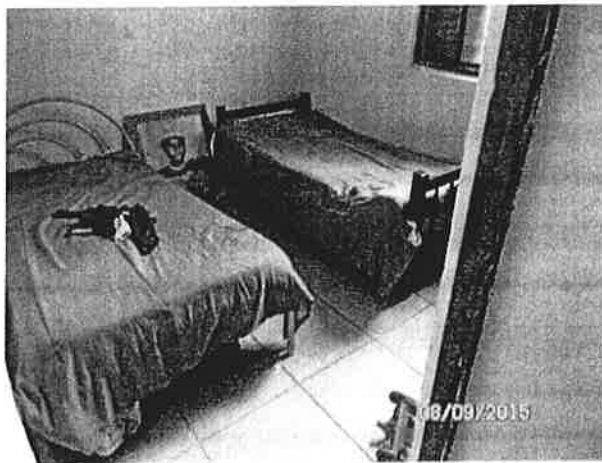
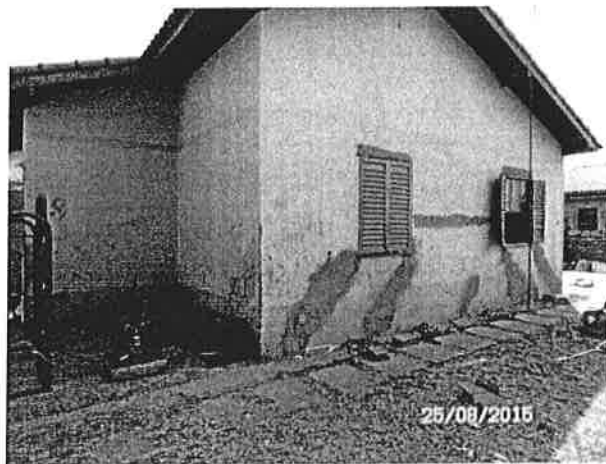
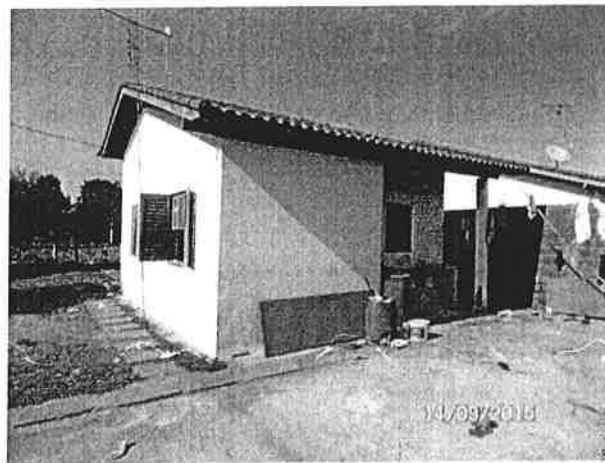
Imóvel 13 - Travessa A 5

11. UH da Travessa A 5: a Unidade apresentava fissuras, vazamento de água que aflorava no piso da cozinha e esgoto entupido.

Reclamei sobre o problema, trincas, fissuras e problemas nas instalações hidráulica e esgoto.

A tubulação de esgoto foi totalmente refeita.

O vazamento de água foi solucionado com a substituição da tubulação de prumada do banheiro.

As louças sanitárias que estavam danificadas, por má utilização dos moradores, foram substituídas.

O piso cerâmico de toda a residência foi removido e substituído.

As portas externas (sala e cozinha) estavam completamente danificadas por mau uso, e a exemplo das louças sanitárias, foram substituídas.

Ao final, as paredes internas e externas foram tratadas e posteriormente revestidas de pintura.

Serviços executados: reforço com tela de trincas, chapisco e reboco, impermeabilizações, pintura interna e externa e reparo nas instalações hidráulicas e esgoto.
