Assunto: Requerimento de Informação 310 / 2017 – Deputado Edmir Chedid, relativo a esclarecimentos sobre os quesitos ali discriminados.

RELATÓRIO TÉCNICO

Data: 18/09/2017 Empresa(s): Ecovias dos Imigrantes
Descrição: CONSERVAÇÃO E MANUTENÇÃO DE PASSARELAS NO SISTEMA ANCHIETA IMIGRANTES (SAI).

Relatório Fotográfico Passarelas – Ecovias
Vistoria de 14/09/2017

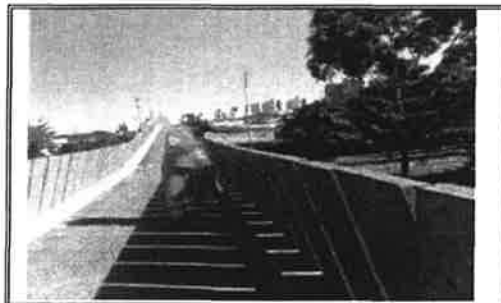
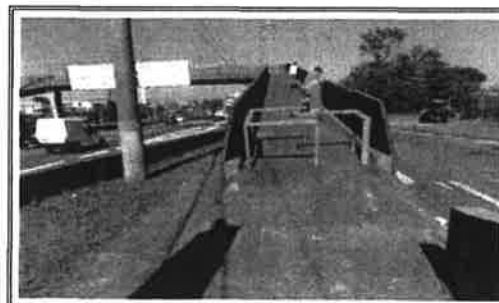
**Limpeza da Passarela
SP-150 - Km11+060**

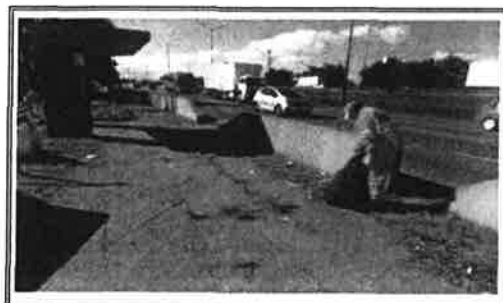
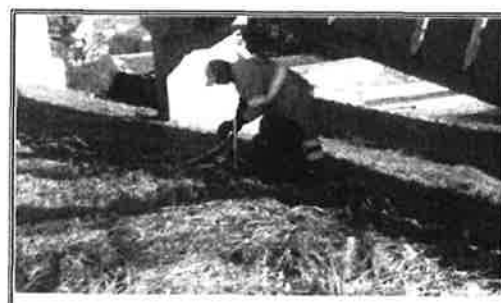
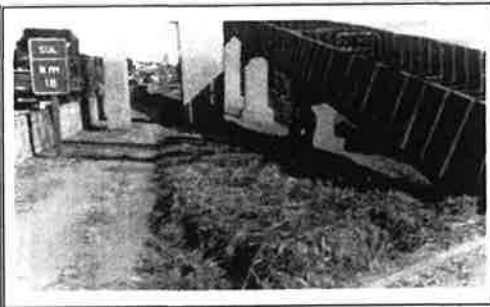
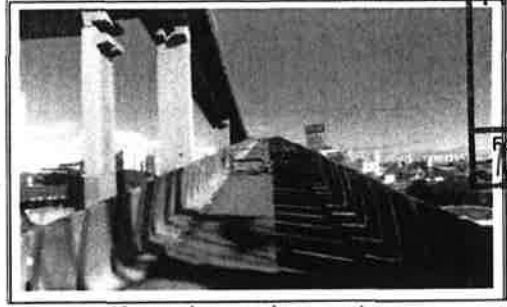
**Limpeza da passarela e seu entorno
SP-150 - Km18+000**

Limpeza da passarela e seu entorno
SP-150 - Km18+000

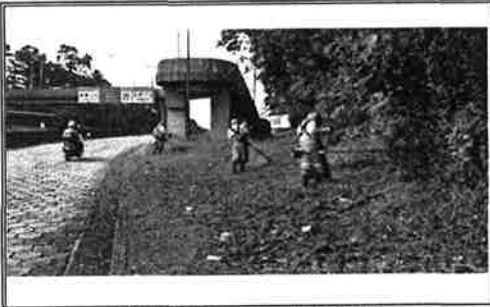
Roçada não acesso a Passarela
SP-150 - Km29+813

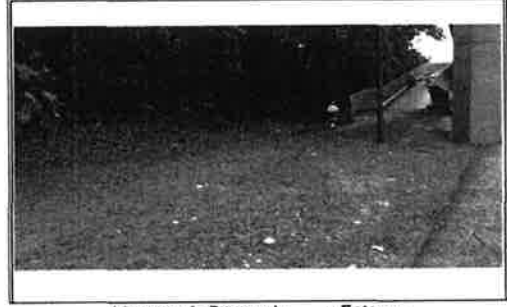
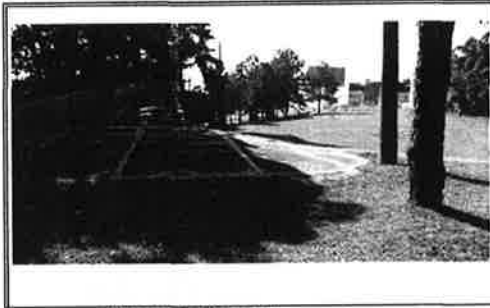
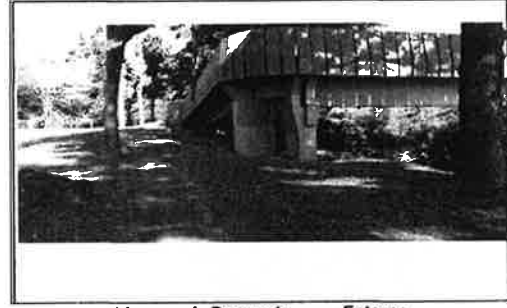
Limpeza da Passarela e seu Entorno
SP-150 - Km29+813

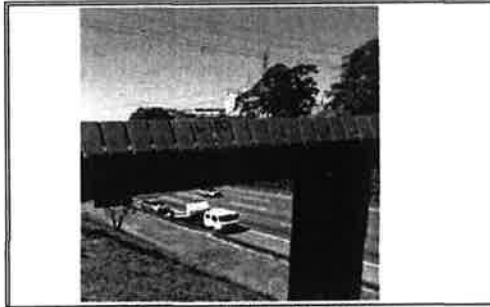
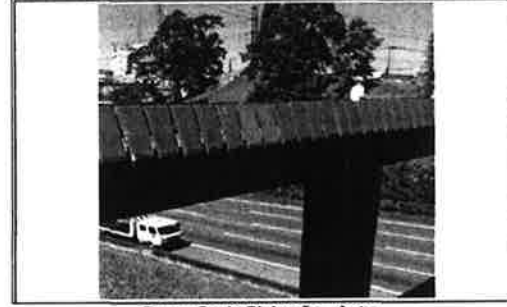
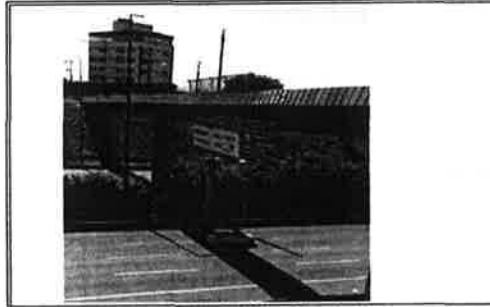
Remoção de Pichação - Antes
SP-160 - Km13+589

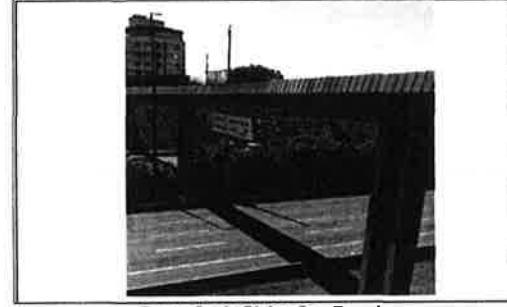
Remoção de Pichação - Depois
SP-160 - Km13+589

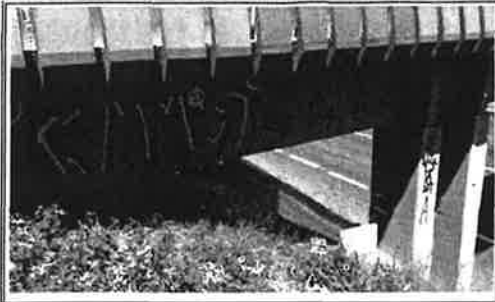
Remoção de Pichaço - Antes
SP-150 - Km16+230

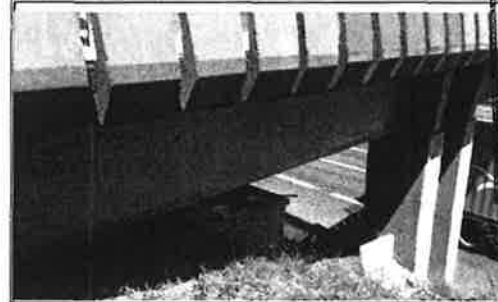
Remoção de Pichaço - Depois
SP-150 - Km16+230

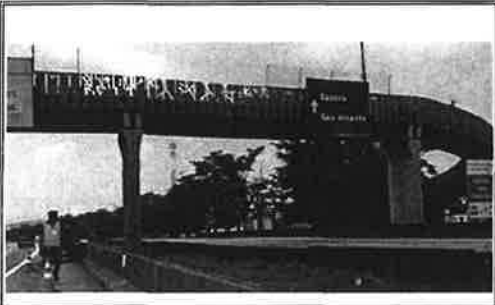
Remoção de Pichaço - Antes
SP-160 - Km16+629

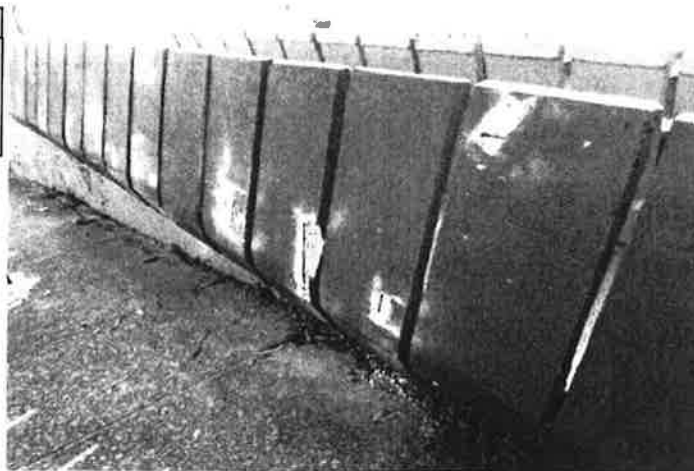
Foto 01 - 19/06/2017

Vista dos guardacorpos da passarela, detalhe da recuperação superficial do concreto - Km 013+589 PN/S

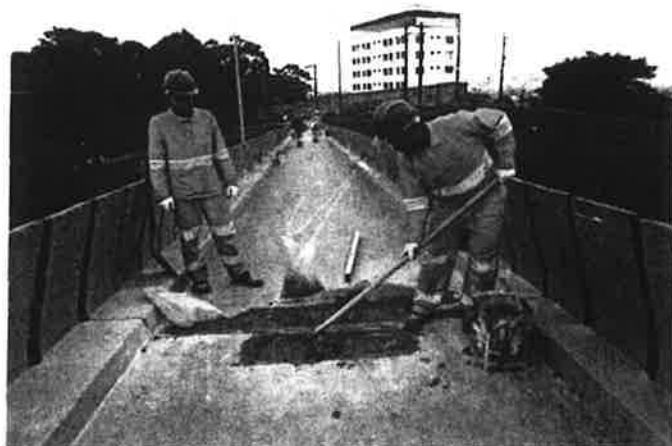
Foto 02 - 19/06/2017

Detalhe dos colaboradores confeccionando a argamassa para aplicação na superfície do concreto - KM 013+589 PN/S

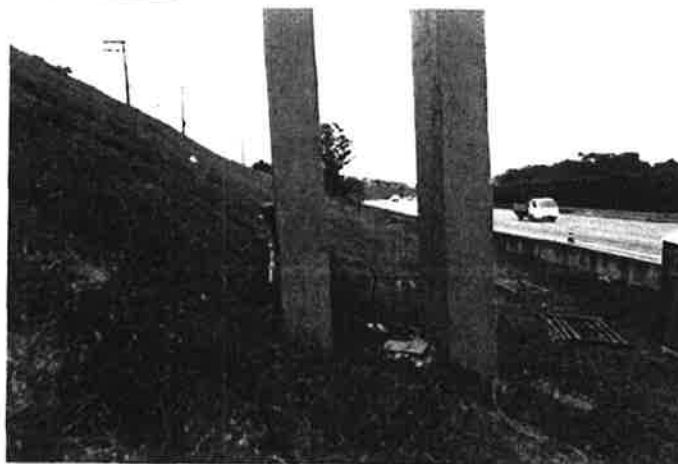
Foto 03 - 19/06/2017

Vista da mesoestrutura da passarela - Km 013+589 PN/S
