Número de Referência: RI-993/2021

Trata-se de Requerimento de Informação 993, de 2021, sobre as seguintes informações acerca do estado de conservação do Colégio Estadual Padre Antônio Vieira, circunscrita à Diretoria de Ensino Região Centro:

Relatório Fotográfico

| Nome do Imóvel: ANTONIO VIEIRA PADRE | |

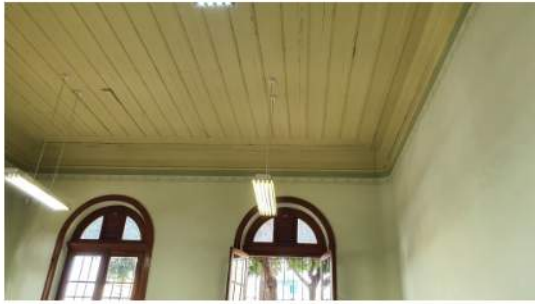
Forro danificado sala de aula

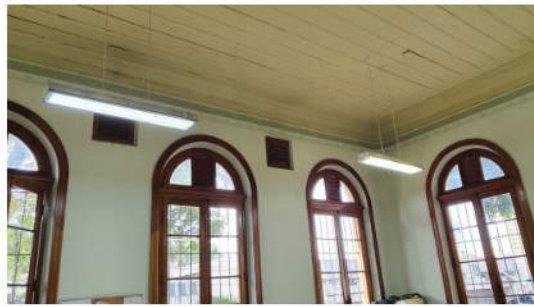
Forro danificado sala de aula
