Contrato de Apoio a Fiscalização dos Serviços de Operação Rodoviária – Grupo 06

Contrato nº: 0270/ARTESP/2014

**Estado de conservação da sinalização e dos elementos de
segurança– Volume 3**

Estado de conservação da sinalização e dos elementos de segurança – Volume 3	Relatório: 36 de 45	Revisão: 00
Nome do Lote fiscalizado: Tomo II – Lote 25 - SPMAR	Junho/2017	Emissão: 07/07/2017
Vetec Engenharia Ltda.

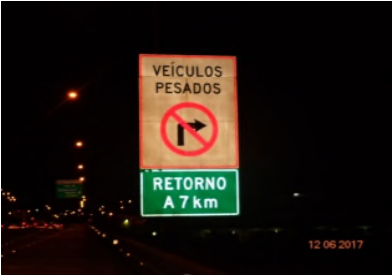
Rodovia	SP-021	Sentido	Externa	Placa com má legibilidade noturna				Prazo contratual para superação		1 semana		Situação		Executada				
km inicial	029+600	km final		Código	3	6	1	Complemento	Situação		Executado		Executada

<p>Conforme Edital de Concessão, Anexo 6 - Serviços correspondentes às funções de conservação, 2 Conservação de rotina, 2.3 Descrição e Padrões para os Programas, e) Sinalização, "A conservação/manutenção de placas de sinalização prevê limpeza e reposição".</p>

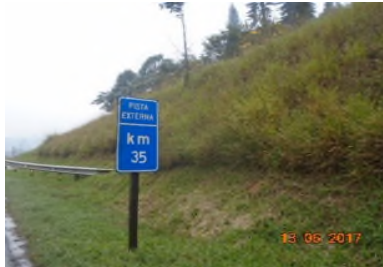
Rodovia	SP-021	Sentido	Externa	Marco quilométrico danificado				Prazo contratual para superação		1 semana		Situação		Executada			
km inicial	035+000	km final		Código	3	1	1	Complemento	Situação		Executado		Situação		Executada

<p>Conforme Edital de Concessão, Anexo 6 - Serviços correspondentes às funções de conservação, 2 Conservação de rotina, 2.3 Descrição e Padrões para os Programas, e) Sinalização, "A conservação/manutenção de placas de sinalização prevê limpeza e reposição".</p>

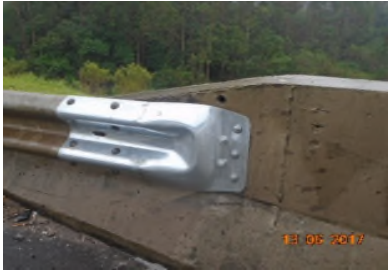
Rodovia	SP-021	Sentido	Externa	Terminal aéreo danificado				Prazo contratual para superação		1 semana		Situação		Executada			
km inicial	036+700	km final		Código	6	1	1	Complemento	Situação		Executado		Situação		Executada		
Extens/Unid	1	Constatação	29/05/17	Parcial nº	35/11			Duração	Data de Correção / Previsão:		31/05/17		Data de verificação / superação:		13/06/17

<p>Em relação às transições, conexões e terminais de entrada devem ser obedecidas as normas ABNT NBR 6971 e NBR 15.486. Esta última prevê que a manutenção, correções e novas implantações devem ser realizadas de acordo com a mesma.</p>				<p>Executado sem registro fotográfico.</p>

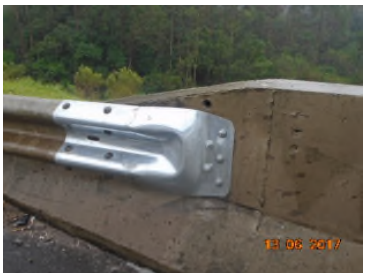
Rodovia	SP-021	Sentido	Externa	Ausência de parafuso de fixação				Prazo contratual para superação				Situação		Executada			
km inicial	036+700	km final		Código	6	3	1	Complemento	Situação		Executado		Situação		Executada		
Extens/Unid	1	Constatação	29/05/17	Parcial nº	35/11			Duração	Data de Correção / Previsão:		31/05/17		Data de verificação / superação:		13/06/17

<p>Em relação às transições, conexões e terminais de entrada devem ser obedecidas as normas ABNT NBR 6971 e NBR 15.486. Esta última prevê que a manutenção, correções e novas implantações devem ser realizadas de acordo com a mesma.</p>				<p>Executado sem registro fotográfico.</p>

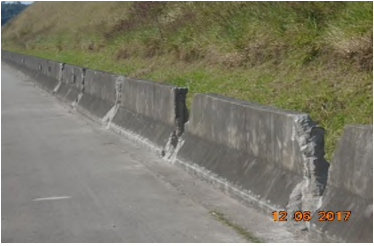
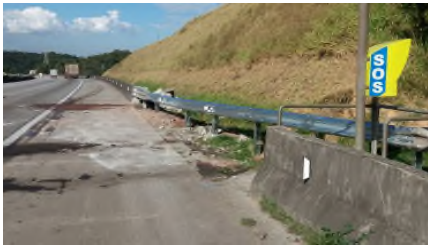
Rodovia	SP-021	Sentido	Externa	Local em obras sem sinalização adequada				Prazo contratual para superação		1 semana		Será verificada a execução do serviço na próxima vistoria.						
km inicial	079+000	km final		Código	8	2	1	Complemento	Situação		Executado		Situação		a verificar

<p>Intervenções de obras na pista devem ser sinalizadas conforme MSR V.3 do DER-SP (OBRAS, SERVIÇOS DE CONSERVAÇÃO E EMERGÊNCIA).</p>

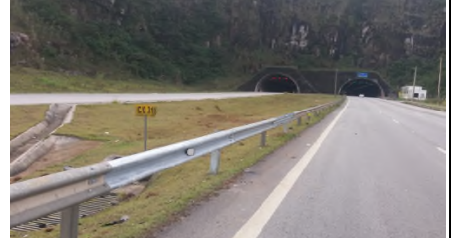
Rodovia	SP-021	Sentido	Externa	Defensas danificadas				Prazo contratual para superação		1 semana							
km inicial	095+500	km final		Código	6	1	1	Complemento	Situação		Executada

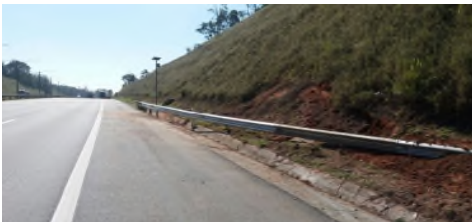
Rodovia	SP-021	Sentido	Externa	Defensas danificadas				Prazo contratual para superação		1 semana							
km inicial	098+900	km final		Código	6	1	1	Complemento	Situação		Executada						
Extens/Unid	10	Constatação	25/05/17	Parcial nº	35/07			Duração	Data de Correção / Previsão:		25/05/17		Data de verificação / superação:		12/06/17		
NC	27			Embasamento legal / Correção				Justificativa / Parecer da Concessionária / Correção				Parecer da EAF / ARTESP

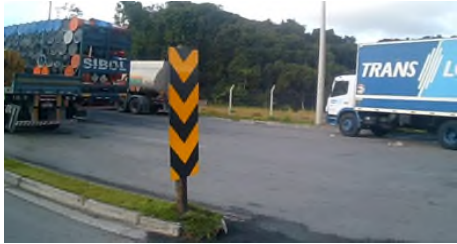
Rodovia	SP-021	Sentido	Externa	Marcador de perigo danificado				Prazo contratual para superação	1 semana	Em vistoria pelo local foi constatado que a NC continua. A Concessionária deve apresentar registro fotográfico com data.		
km inicial	102+000	km final		Código	3	1	1	Complemento		Situação	Pendente	
Extens/Unid	1	Constataçã	12/06/17	Parcial nº	36/01		Duração	15	Data de Correção / Previsão:	21/06/17	Data de verificação / superação:	27/06/17

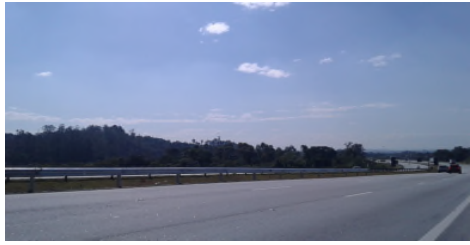
Rodovia	SP-021	Sentido	Externa	Obstáculo rígido desprotegido dentro da zona livre				Prazo contratual para superação		Em vistoria pelo local foi constatado que a NC continua. A Concessionária deve apresentar registro fotográfico com data.		
km inicial	109+300	km final		Código	6	8	2	Complemento	canteiro central	Situação	Pendente	
Extens/Unid	1	Constataçã	12/06/17	Parcial nº	36/01		Duração	15	Data de Correção / Previsão:	19/06/17	Data de verificação / superação:	27/06/17

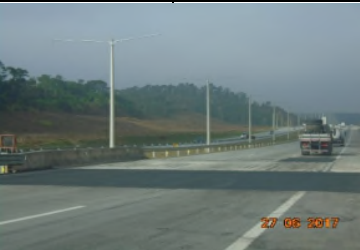
Rodovia	SP-021	Sentido	Interna	Remanejar placa institucional				Prazo contratual para superação					
km inicial	109+700	km final		Código	3	3	2	Complemento		Situação			
Extens/Unid	1	Constatação	24/05/16	Parcial nº	22/05		Duração	399	Data de Correção / Previsão:		Data de verificação / superação:	27/06/17	
NC	51			Embasamento legal / Correção				Parecer da Concessionária / Correção		Parecer da EAF / ARTESP

<p>Conforme Edital de Concessão, Anexo 6 - Serviços correspondentes às funções de conservação, 2 Conservação de rotina, 2.3 Descrição e Padrões para os Programas, e) Sinalização, "A conservação/manutenção de placas de sinalização prevê limpeza e reposição".</p>				<p>Em Reunião Realizada no dia 08/09/2016 foi entregue a ARTESP projeto propondo instalação da placa em solo, estamos aguardando definição da ARTESP Para resolução do problema.</p>		PARECER ARTESP: Para fins de fiscalização e operação a concessionária deverá promover uma demarcação de forma a identificar o início ou término da jurisdição, somente nos locais onde é impossível a implantação da sinalização institucional vertical, ao escolher o tipo de referência, antes da implantação deverá submeter a GSS para aprovação

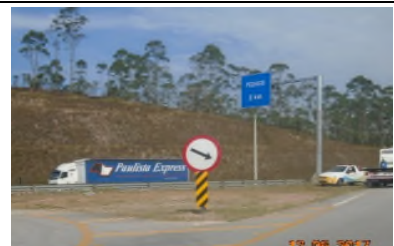
Rodovia	SP-021	Sentido	Ret. Interna	Ausência de placa R-24b				Prazo contratual para superação		1 semana		Situação		Executado

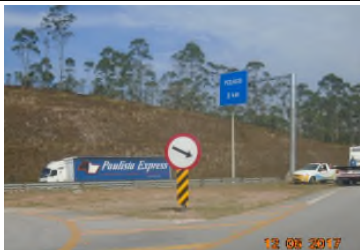
Rodovia	SP-021	Sentido	Ret. Interna	Ausência de marcador de perigo				Prazo contratual para superação		1 semana						
km inicial	089+000	km final		Código	3	2	1	Complement	Situação		Executado

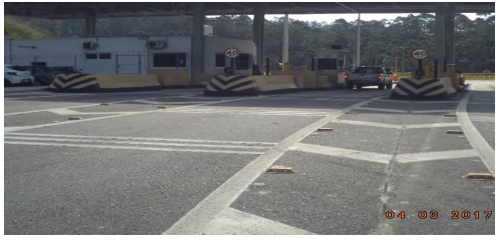
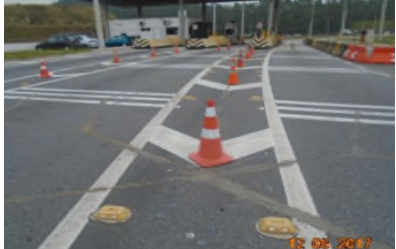
Rodovia	SP-021	Sentido	Alça p/ 086 Interna	Cones sujos				Prazo contratual para superação		1 semana						
km inicial	087+500	km final		Código	3	4	1	Complement	Situação		pendente

Conforme Anexo 6 do Edital de Concessão, a conservação dos dispositivos de uso temporário (cones, cilindros, balizadores móveis, tambores, fita zebra, cavaletes, barreiras fixas e móveis, tapumes, gradis, elementos luminosos complementares, bandeiras, faixas) prevê a sua limpeza, substituição ou complementação nos casos de sujeira, baixa retrorrefletância, deterioração, depredação ou furto, e a sua instalação onde insuficientes ou inexistentes.

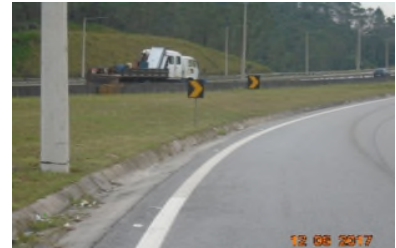
Rodovia	SP-021	Sentido	Alça p/sp86 Int.	Marcador de alinhamento danificado				Prazo contratual para superação		1 semana						
km inicial	087+500	km final		Código	3	1	1	Complement	Situação							
Extens/Unid	1	Constataçã	25/05/17	Parcial nº	35/07			Duração	Data de Correção / Previsão:				Data de verificação / superação:		12/06/17

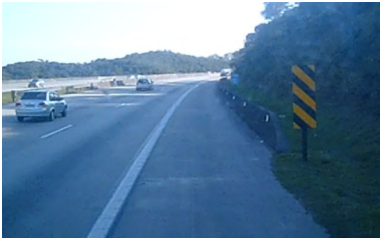
<p>A concessionária deve apresentar registro fotográfico COM DATA.</p>	
Rodovia	SP-021	Sentido	Interna	Marcador de perigo deteriorado				Prazo contratual para superação	1 semana	Situação	Pendente
km inicial	080+080	km final		Código	3	1	1	Complemento	película	Situação	
Extens/Unid	1	Constatação	27/06/17	Parcial nº	36/08		Duração	0	Data de Correção / Previsão:	Data de verificação / superação:	27/06/17

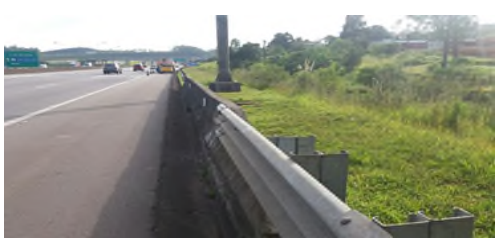
<p>Verificado em campo que o problema persiste. A Concessionária deve apresentar foto com data.</p>			
Rodovia	SP-021	Sentido	Interna	Dispositivo de proteção viária com instalação em desacordo com a norma				Prazo contratual para superação					
km inicial	069+450	km final		Código	6	3	2	Complemento	fixação tripla onda	Situação	Executado	Situação	Pendente
Extens/Unid	1	Constatação	10/02/17	Parcial nº	32/04		Duração	138	Data de Correção / Previsão:	14/02/17	Data de verificação / superação:	28/06/17

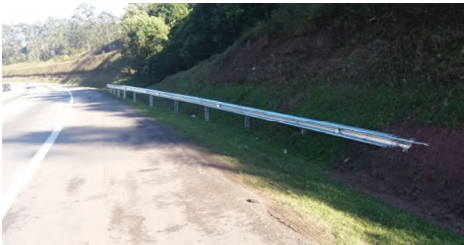
Rodovia	SP-021	Sentido	Interno	Obstáculo desprotegido dentro da zona livre				Prazo contratual para superação	1 semana		
km inicial	062+750	km final		Código	6	8	2	Complemento	Situação		
Extens/Unid	40m	Constataçã	13/06/17	Parcial nº	36/04		Duração	15	Data de Correção / Previsão:	Data de verificação / superação:

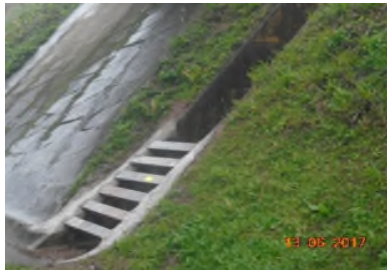
Rodovia	SP-021	Sentido	Interna	Obstáculo desprotegido dentro da zona livre				Prazo contratual para superação									
km inicial	057+750	km final		Código	6	8	2	Complemento	Situação		Situação		Executada				
Extens/Unid	1	Constataçã	29/05/17	Parcial nº	35/11			Duração	15		Data de verificação / superação:		13/06/17				
NC	72			Embasamento legal / Correção				Parecer da Concessionária / Correção				Parecer da EAF / ARTESP

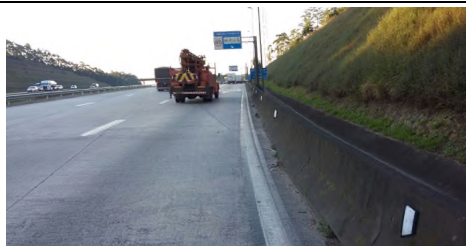
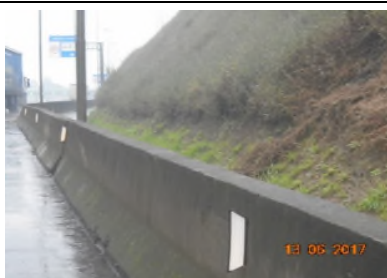
Rodovia	SP-021	Sentido	Interna	Delineadores sujos				Prazo contratual para superação		1 semana							
km inicial	050+300	km final		Código	7	4	1	Complemento	Situação		Situação		Executada				
Extens/Unid	25	Constataçã	29/05/17	Parcial nº	35/11			Duração	15		Data de verificação / superação:		13/06/17

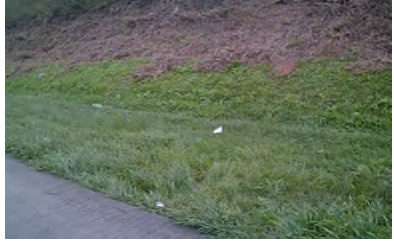
<p>Em vistoria pelo local foi constatado que a NC continua.</p>	
Rodovia	SP-021	Sentido	Interno	Balizador deslocado				Prazo contratual para superação		1 semana

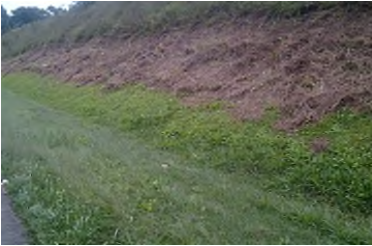
<p></p>	
Rodovia	SP-021	Sentido	Interno	Balizador danificado				Prazo contratual para superação		1 semana			
km inicial	047+600	km final		Código	8	1	1	Complemento		Situação		Executada	
Extens/Unid	1	Constatação	13/06/17	Parcial nº	36/04			Duração	15	Data de Correção / Previsão:		20/06/17

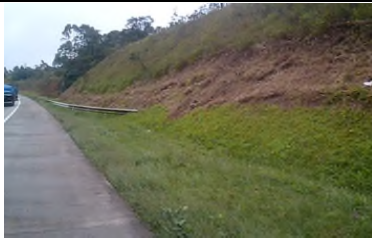
Rodovia	SP-021	Sentido	Interno	Balizador danificado				Prazo contratual para superação	1 semana	Em vistoria pelo local foi constatado que a NC continua. A Concessionária deve apresentar registro fotográfico com data.

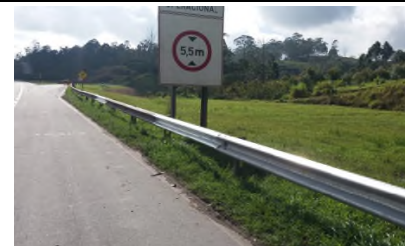
Rodovia	SP-021	Sentido	Interno	Defensas danificadas				Prazo contratual para superação		1 semana		Situação		Executada			
km inicial	041+400	km final		Código	6	1	1	Complemento		Situação		Situação		Executada

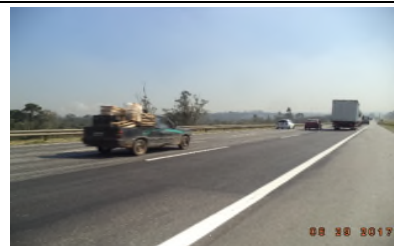
Rodovia	SP-021	Sentido	Interno	Ausência de sinalização horizontal				Prazo contratual para superação		1 semana		Situação		Executada			
km inicial	039+050	km final		Código	4	2	1	Complemento	BD e eixo	Situação		Situação		Executada			
Extens/Unid	30m	Constatação	13/06/17	Parcial nº	36/04			Duração	15	Data de Correção / Previsão:		Data de verificação / superação:		28/06/17

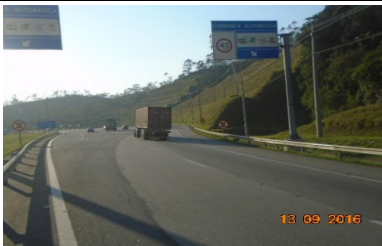
Rodovia:	SP-086/021	Grupo:	6		Lote:	25						58			
		Pista:	Norte/Sul	Relatório:	36/45		Fechamento:	30/06/2017									
		Segmento:	000+000	ao	004+726		Emissão:	07/07/17									
NC				1				Embasamento legal / Correção				Parecer da Concessionária / Correção		Parecer da EAF / ARTESP

<p>Conforme Manual Brasileiro de Sinalização de Trânsito do DENATRAN, um dos princípios da sinalização de trânsito é que ela deva ser precisa e confiável, corresponder à situação vigente e ter credibilidade.</p>				<p>Aguardando retorno de email enviado para a ARTESP dia 14/09/2016 as 16:22. No qual foi solicitado apoio com o esclarecimento da NC apontada, onde é destacado que a placa está com informação incorreta. Tendo em vista que as placas instaladas seguiram a recomendação do Engº Misael Tavares (ARTESP).</p>

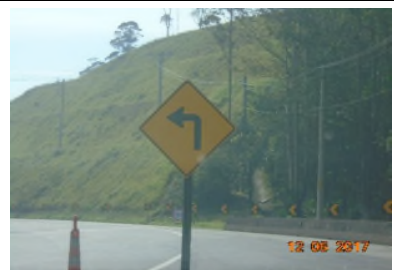
Rodovia	SP-086/021	Sentido	Norte	Ausência de placa A-1a				Prazo contratual para superação		1 semana		Situatção		Executada

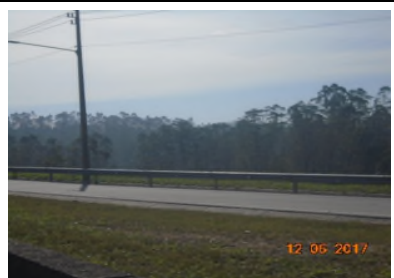
Rodovia	SP-086/021	Sentido	Alça Norte	Ausência de delineadores				Prazo contratual para superação		1 semana		Situatção		Executada			
km inicial	001+700	km final		Código	7	2	1	Complemento

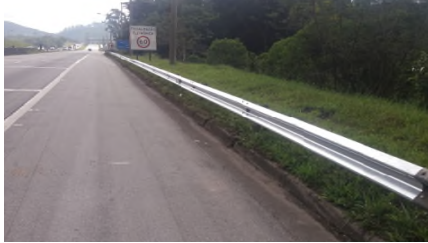
Rodovia	SP-086/021	Sentido	Norte	Defensas danificadas				Prazo contratual para superação		1 semana								
km inicial	002+300	km final		Código	6	1	1	Complemento	Situação		Executado		Situação		Executada

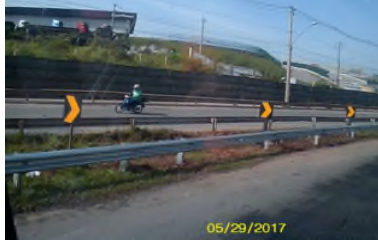
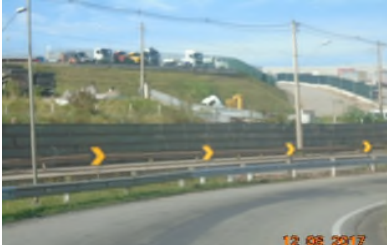
Rodovia	SP-086/021	Sentido	Ret. Norte	Defensas danificadas				Prazo contratual para superação		1 semana								
km inicial	004+000	km final		Código	6	1	1	Complemento	Situação		Executada

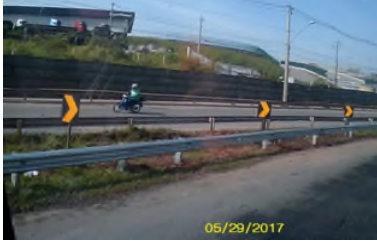
Rodovia	SP-086/021	Sentido	Ret. Norte	Marcador de alinhamento danificado				Prazo contratual para superação		1 semana								
km inicial	004+000	km final		Código	3	1	1	Complemento	Situação		Executada							
Extens/Unid	1	Constatação	25/05/17	Parcial nº	35/06		Duração	18	Data de Correção / Previsão:		29/05/17							
NC				9				Embasamento legal / Correção				Parecer da Concessionária / Correção		Parecer da EAF / ARTESP

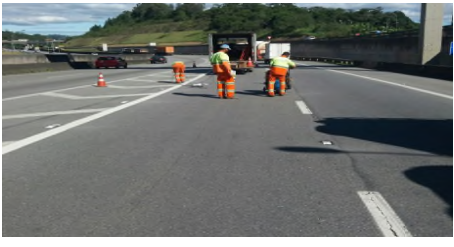
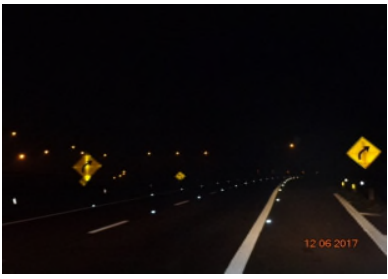
Rodovia	SP-021-150	Sentido		Ausência de tachas				Prazo contratual para superação				24 horas								
Ramo	G1			Código	5	2	1	Complemento	Situação				Executado							
Extens/Unid	150 m	Constatação	11/05/17	Parcial nº	35/03			Duração	32				Data de Correção / Previsão:		02/06/17		Data de verificação / superação:		12/06/17

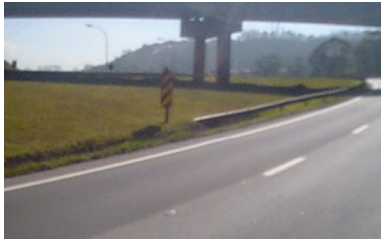
Será verificada a execução do serviço na próxima vistoria.			
Rodovia	SP-021/150	Sentido		Marcador de perigo deteriorado				Prazo contratual para superação		1 semana

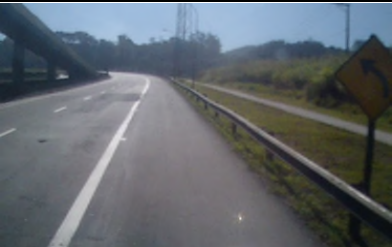
Será verificada a execução do serviço na próxima vistoria.			
Rodovia	SP-021/150	Sentido		Delimitadores danificados				Prazo contratual para superação		1 semana

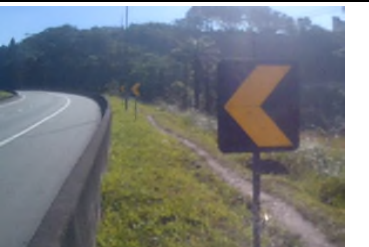
Será verificada a execução do serviço na próxima vistoria.			
Rodovia	SP-021/150	Sentido		Marcador de alinhamento danificado				Prazo contratual para superação		1 semana					
Ramo	H			Código	3	1	1	Complemento		Situação		Executado		Situação a verificar	
Extens/Unid	1	Constatação	27/06/17	Parcial nº	36/09		Duração	0		Data de Correção / Previsão:		29/06/17		Data de verificação / superação: 27/06/17

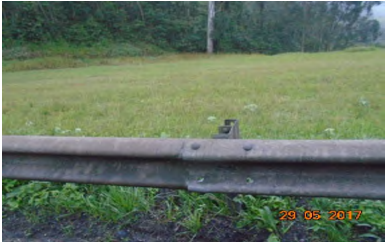
Rodovia:	SP-021/150	Grupo:	6	Lote:	25					69			
				Pista:		Relatório:	36/45	Fechamento:	30/06/2017								
				Segmento	029+300	ao	129+500	Emissão:	07/07/17								
NC	7			Embasamento legal / Correção				Parecer da Concessionária / Correção			Parecer da EAF / ARTESP

<p>Em relação às transições, conexões e terminais de entrada devem ser obedecidas as normas ABNT NBR 6971 e NBR 15.486. Esta última prevê que a manutenção, correções e novas implantações devem ser realizadas de acordo com a mesma.</p>

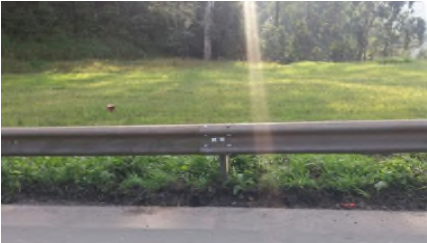
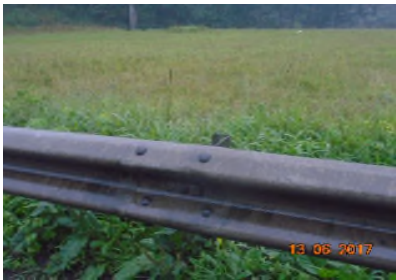
Rodovia	SP-021/150	Sentido		Ausência de parafusos de fixação				Prazo contratual para superação	24 horas								
Ramo	K			Código	6	3	1	Complemento	Situação			Executado	Situação	Executada

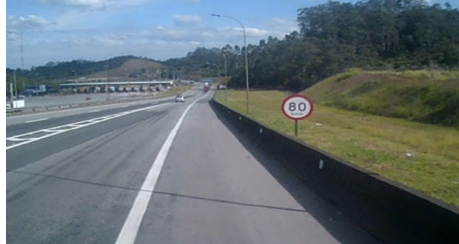
<p>Será verificada a execução do serviço na próxima vistoria.</p>						
Rodovia	SP-021/150	Sentido		Placa R-19 com posicionamento inadequado				Prazo contratual para superação	24 horas								
Ramo	K			Código	1	3	2	Complemento	Situação			Executado	Situação	a verificar

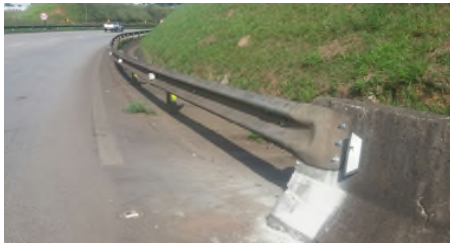
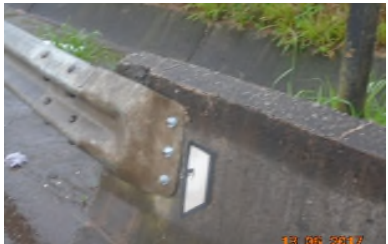
Rodovia	SP-021/160	Sentido	Conexão inadequada				Prazo contratual para superação	1 semana	
											Ramo	A-1		Código	6	3	2	Complemento	Situação	
Extens/Unid	1	Constatação	29/05/17	Parcial nº	35/13		Duração	15	Data de Correção / Previsão:	Data de verificação / superação:		13/06/17

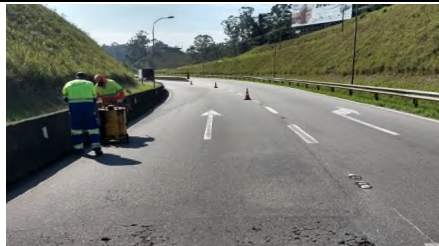
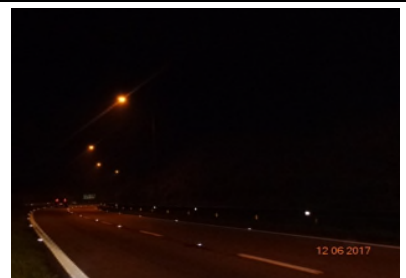
Rodovia	SP-021/160	Sentido	Ausência de tachas				Prazo contratual para superação				1 semana								
Ramo	C			Código	5	2	1	Complemento	Situação				Situação				Executada		
Extens/Unid	200 m	Constataçã	11/05/17	Parcial nº	35/03		Duração	32	Data de Correção / Previsão:				Data de verificação / superação:				12/06/17

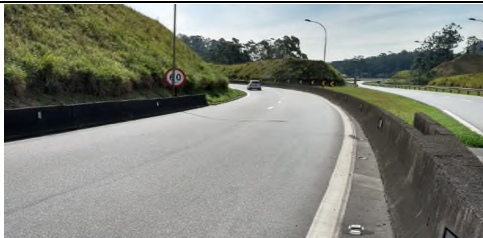
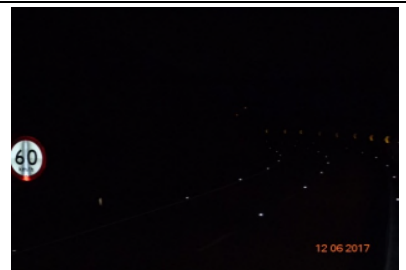
Rodovia	SP-021/160	Sentido		Ausência de tachas				Prazo contratual para superação		1 semana								
Ramo	C2			Código	5	2	1	Complemento	Situação		Executado		Situação		Executada			
Extens/Unid	200 m	Constatação	11/05/17	Parcial nº	35/03		Duração	32	Data de Correção / Previsão:				Data de verificação / superação:		12/06/17			
NC				9				Embasamento legal / Correção				Parecer da Concessionária / Correção		Parecer da EAF / ARTESP

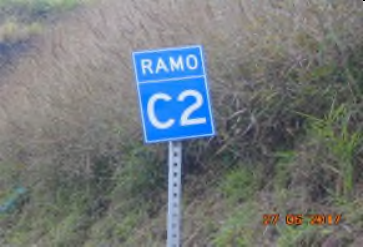
Rodovia:	SP-021/070	Grupo:	6		Lote:	25				80	
	Pista:		Relatório:	36/45		Fechamento:	30/06/2017					
	Segmento	029+300	ao	129+500		Emissão:	07/07/17					
NC 1			Embasamento legal / Correção					Parecer da Concessionária / Correção		Parecer da EAF / ARTESP

<p>Conforme Edital de Concessão, Anexo 6 - Serviços correspondentes às funções de conservação, 2 Conservação de rotina, 2.3 Descrição e Padrões para os Programas, e) Sinalização, "A conservação/manutenção de placas de sinalização preve limpeza e reposição".</p>

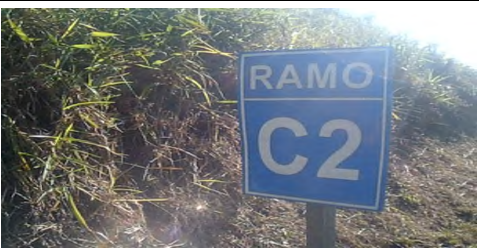
Será verificada a execução do serviço na próxima vistoria.		
Rodovia	SP-021/070	Sentido	Placa indicativa deslocada					Prazo contratual para superação	1 semana			
Ramo	C-2		Código	3	1	1	Complement	Situação	Executado	Situação	a verificar

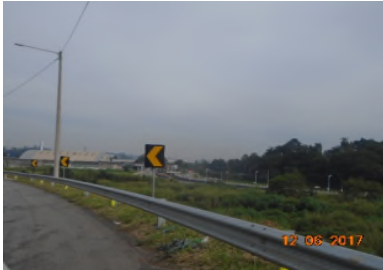
Rodovia	SP 021-Dutra	Sentido		Marcador de alinhamento deslocado				Prazo contratual para superação		1 semana		Situação		Executada

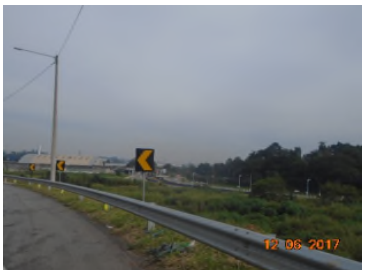
Rodovia	SP 021-Dutra	Sentido		Ausência de marcador de alinhamento				Prazo contratual para superação		1 semana		Situação		Executada	
Ramo	G-2			Código	3	2	1	Complemento							
Extens/Unid	1	Constatação	25/05/17	Parcial nº	35/09			Duração	18		Data de Correção / Previsão:		Data de verificação / superação:		12/06/17

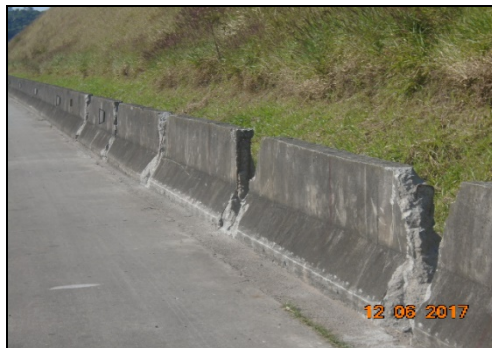
SP-021, km 79+000, pista externa – trecho em obras sem sinalização – constatado em 12/06/2017 e verificado novamente em 27/06/2017

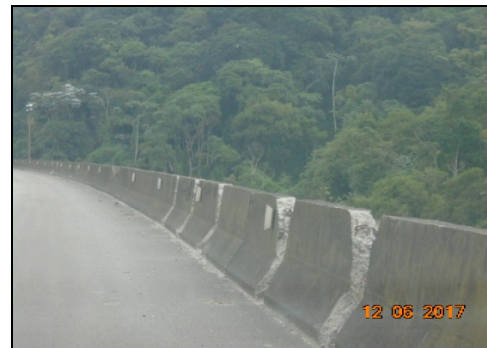
SP-021, km 85+200, pista interna – trecho em obras sem sinalização – constatado em 12/06/2017 e verificado novamente em 27/06/2017
