Contrato de Apoio a Fiscalização dos Serviços de Operação Rodoviária – Grupo 06

**Estado de conservação da sinalização e dos elementos de
segurança– Volume 3**

**Lote 22 – ECOVIAS
Lote 25 - SPMAR**

Estado de conservação da sinalização e dos elementos de segurança – Volume 3	Relatório: 35 de 45	Revisão: 00
Nome do Lote fiscalizado: Tomo II – Lote 25 - SPMAR	Maio/2017	Emissão: 07/06/2017
Vetec Engenharia Ltda.

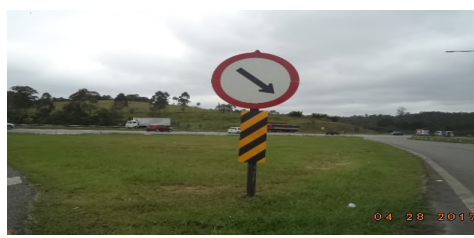
Rodovia	SP-021	Sentido	Ret. Externa	Marcador de perigo danificado				Prazo contratual para superação		1 semana								
km inicial	041+200	km final		Código	3	Complemento		Situação		Executado		Situação		Executada				
Extens/Unid	1	Constatação	26/04/17	Parcial nº	34/09	Duração	19	Data de Correção / Previsão:		03/05/17		Data de verificação / superação:		15/05/17

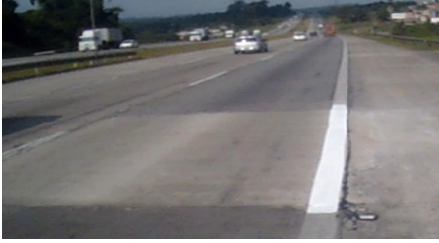
Rodovia	SP-021	Sentido	Externa	Ausência de sinalização horizontal				Prazo contratual para superação				1 semana							
km inicial	044+200	km final		Código	4	Complemento		Situação				Executada

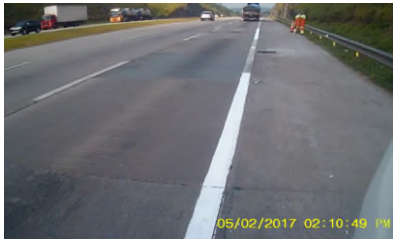
Rodovia	SP-021	Sentido	Externa	Ausência de sinalização horizontal				Prazo contratual para superação				1 semana							
km inicial	044+200	km final		Código	4	Complemento		Situação				pendente							
Extens/Unid	15 m	Constatação	26/04/17	Parcial nº	34/09	Duração	19	Data de Correção / Previsão:				03/05/17							
NC				12				Embasamento legal / Correção				Parecer da Concessionária / Correção				Parecer da EAF / ARTESP

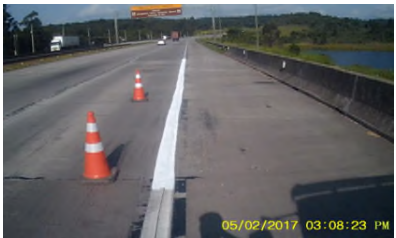
Rodovia	SP-021	Sentido	Externa	Ausência de sinalização horizontal				Prazo contratual para superação				1 semana							
km inicial	048+300	km final		Código	4	Complemento	B.D.	Situação				Executado							
Extens/Unid	30 m	Constatação	11/04/17	Parcial nº	34/02	Duração	34	Data de Correção / Previsão:				03/04/17

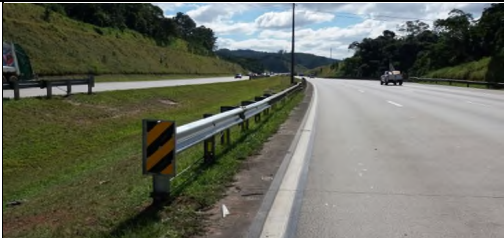
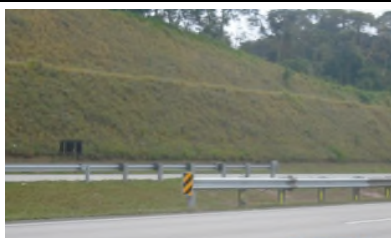
Rodovia	SP-021	Sentido	Externa	Atenuador de impacto danificado				Prazo contratual para superação				1 semana							
km inicial	082+500	km final		Código	6	Complemento		Situação				Executado							
Extens/Unid	1	Constatação	11/05/17	Parcial nº	35/02	Duração	14	Data de Correção / Previsão:				Data de verificação / superação: 25/05/17							
NC				15				Embasamento legal / Correção				Parecer da Concessionária / Correção				Parecer da EAF / ARTESP

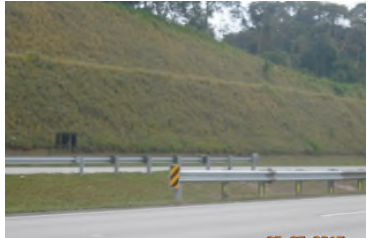
Rodovia	SP-021	Sentido	Externa	Marcador de perigo danificado				Prazo contratual para superação				1 semana							
km inicial	082+500	km final		Código	3	Complemento		Situação				Executado							
Extens/Unid	1	Constatação	11/05/17	Parcial nº	35/02	Duração	14	Data de Correção / Previsão:				Data de verificação / superação: 25/05/17

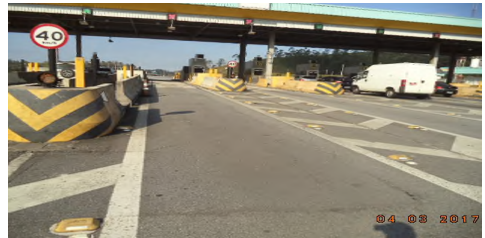
Rodovia	SP-021	Sentido	Externa	Cones sujos e desgastados				Prazo contratual para superação		1 semana	
km inicial	087+000	km final		Código	3	Complemento		Situação		pendente	
Extens/Unid	7	Constatação	28/03/17	Parcial nº	33/11	Duração	44	Data de Correção / Previsão:		04/04/17	
NC		17		Embasamento legal / Correção				Justificativa / Parecer da Concessionária / Correção		Parecer da EAF / ARTESP

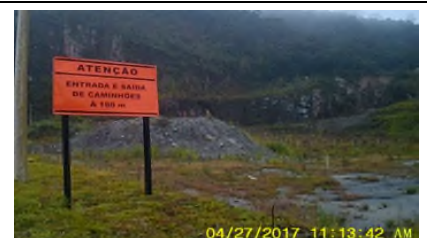
Rodovia	SP-021	Sentido	Externa	Placa de obras suja e desgastada				Prazo contratual para superação		1 semana	
km inicial	095+550	km final		Código	3	Complemento		Situação		executado	
Extens/Unid	1	Constatação	25/04/17	Parcial nº	34/06	Duração	16	Data de Correção / Previsão:		27/04/17

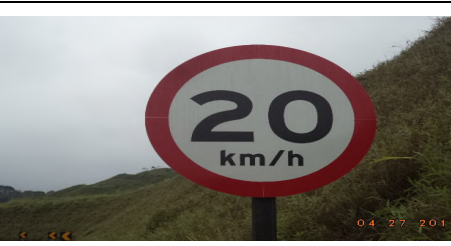
Rodovia	SP-021	Sentido	Externa	Placa R-19 danificada				Prazo contratual para superação		1 semana	
km inicial	098+000	km final		Código	1	Complemento		Situação		executado	
Extens/Unid	1	Constatação	12/04/17	Parcial nº	34/02	Duração	29	Data de Correção / Previsão:		16/04/17

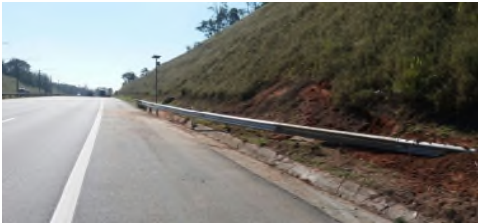
Será verificado na próxima vistoria						
Rodovia	SP-021	Sentido	Externa	Defensas danificadas				Prazo contratual para superação		1 semana								
km inicial	098+900	km final		Código	6	Complemento		Situação		Executado		Situação		a verificar

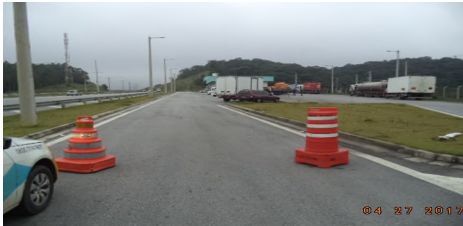
Rodovia	SP-021	Sentido	Externa	Indicação irregular				Prazo contratual para superação		1 semana								
km inicial	102+000	km final		Código	3	Complemento		Situação		executado		Situação		Executada				
Extens/Unid	1	Constatação	25/04/17	Parcial nº	34/06	Duração	16	Data de Correção / Previsão:		27/04/17		Data de verificação / superação:		11/05/17				
NC				21				Embasamento legal / Correção				Parecer da Concessionária / Correção		Parecer da EAF / ARTESP

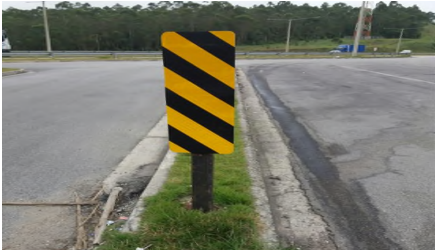
Rodovia	SP-021	Sentido	Externa	Marcados de perigo danificado e errado				Prazo contratual para superação		1 semana								
km inicial	102+100	km final		Código	3	Complemento	MP3	Situação		Executado		Situação		Executada				
Extens/Unid	1	Constatação	25/04/17	Parcial nº	34/06	Duração	16	Data de Correção / Previsão:		26/05/20174		Data de verificação / superação:		11/05/17

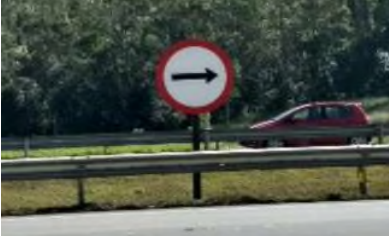
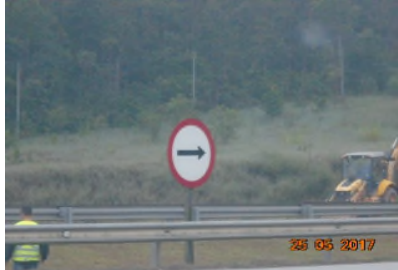
Rodovia	SP-021	Sentido	Externa	Placa R-24a deslocada				Prazo contratual para superação				1 semana							
km inicial	102+400	km final		Código	1	Complemento		Situação				Executado

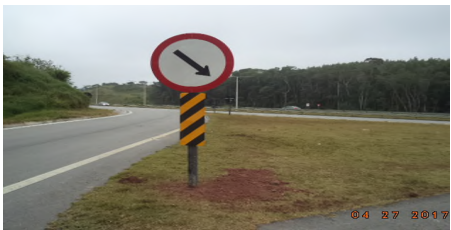
Rodovia	SP-021	Sentido	Ret. Externa	Ausência de placa R-24b				Prazo contratual para superação				1 semana							
km inicial	105+300	km final		Código	1	Complemento		Situação				executado							
Extens/Unid	1	Constatação	25/04/17	Parcial nº	34/06	Duração	#VALOR!	Data de Correção / Previsão:				27/04/17							
NC				24				Embasamento legal / Correção				Parecer da Concessionária / Correção				Parecer da EAF / ARTESP

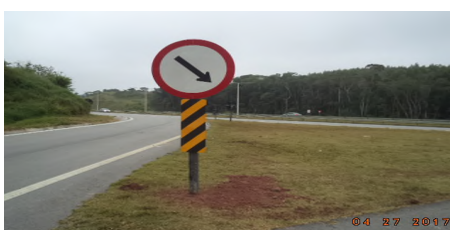
Rodovia	SP-021	Sentido	Ret. Externa	Ausência de marcados de perigo				Prazo contratual para superação				1 semana							
km inicial	105+300	km final		Código	3	Complemento		Situação				executado							
Extens/Unid	1	Constatação	25/04/17	Parcial nº	34/06	Duração	16	Data de Correção / Previsão:				27/04/17

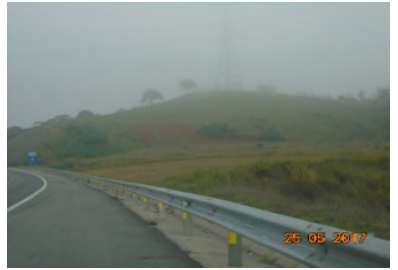
Rodovia	SP-021	Sentido	Interna	Ausência de sinalização horizontal				Prazo contratual para superação		1 semana								
km inicial	123+800	km final		Código	4	Complemento	BD, BE, Sec1 e 2	Situação				Executada						
Extens/Unid	20 m	Constatação	25/05/17	Parcial nº	35/07	Duração	0	Data de Correção / Previsão:				Data de verificação / superação:		25/05/17

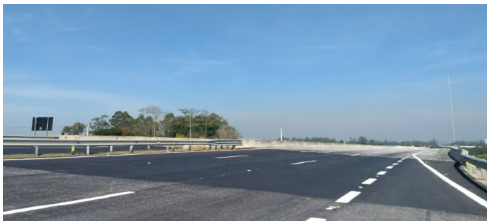
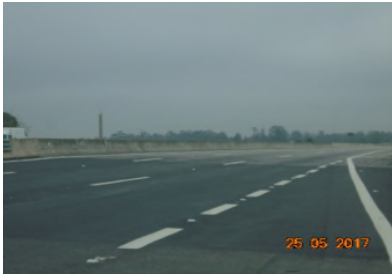
Rodovia	SP-021	Sentido	Interna	Ausência de sinalização horizontal				Prazo contratual para superação		1 semana								
km inicial	120+100	km final		Código	4	Complemento	BE, BD e SEC	Situação		Executado		Situação		Executada

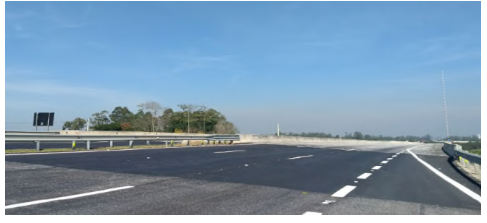
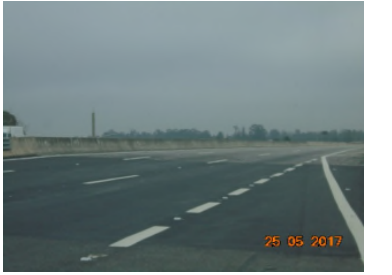
Rodovia	SP-021	Sentido	Interna	Ausência de tachas				Prazo contratual para superação		1 semana								
km inicial	120+100	km final		Código	5	Complemento	BE, BD e SEC	Situação		Executado		Situação		Executada				
Extens/Unid	50 m	Constatação	11/05/17	Parcial nº	35/02	Duração	14	Data de Correção / Previsão:		16/05/17		Data de verificação / superação:		25/05/17				
NC				42				Embasamento legal / Correção				Justificativa / Parecer da Concessionária / Correção		Parecer da EAF / ARTESP

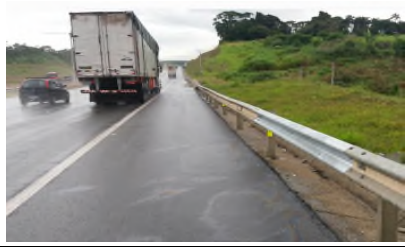
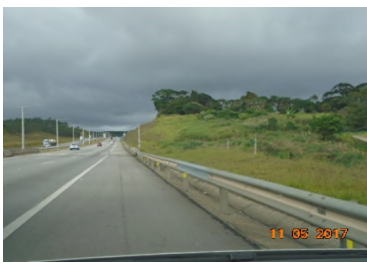
Rodovia	SP-021	Sentido	Interna	Defensas danificadas				Prazo contratual para superação	1 semana		
km inicial	108+300	km final		Código	6	Complemento		Situação		Executado	
Extens/Unid	1	Constatação	25/04/17	Parcial nº	34/06	Duração	16	Data de Correção / Previsão:	27/04/17

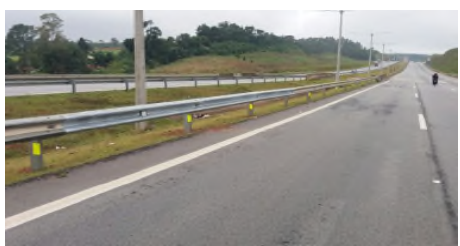
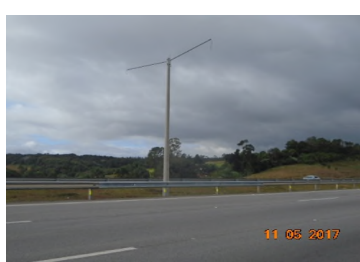
Rodovia	SP-021	Sentido	Interna	Defensas danificadas				Prazo contratual para superação	1 semana		
km inicial	108+300	km final		Código	6	Complemento		Situação		Executado	
Extens/Unid	1	Constatação	25/04/17	Parcial nº	34/06	Duração	16	Data de Correção / Previsão:	27/04/17

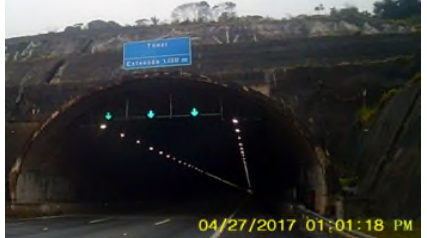
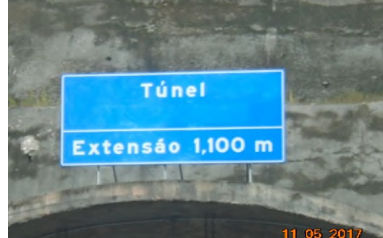
Rodovia	SP-021	Sentido	Interna	Placa aérea vandalizada				Prazo contratual para superação				1 semana							
km inicial	096+900	km final		Código	3	Complemento		Situação				executado

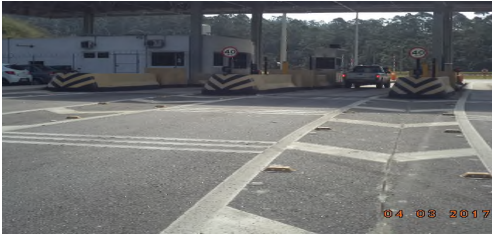
Rodovia	SP-021	Sentido	Alça p/ 086 Interna	Cones sujos				Prazo contratual para superação		1 semana		Em vistoria pelo local foi constatado que a NC continua.						
km inicial	087+500	km final		Código	3	Complemento		Situação		pendente		Situação		Pendente				
Extens/Unid	11	Constatação	28/03/17	Parcial nº	33/11	Duração	58	Data de Correção / Previsão:		03/04/17		Data de verificação / superação:		25/05/17				
NC 56				Embasamento legal / Correção				Parecer da Concessionária / Correção				Parecer da EAF / ARTESP

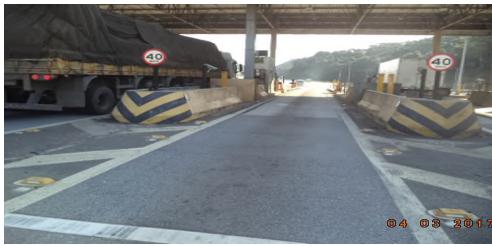
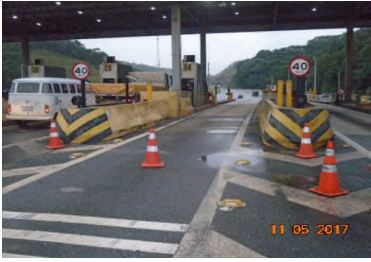
Rodovia	SP-021	Sentido	Interna	Cones sujos e desgastados (cabine 04)				Prazo contratual para superação		1 semana

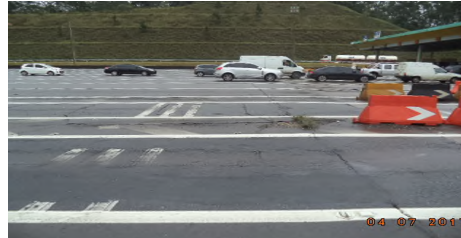
Rodovia	SP-021	Sentido	Acesso p/ SP150	Cones sujos e danificados				Prazo contratual para superação		1 semana							
km inicial	075+000	km final		Código	3	Complemento	película	Situação		pendente		Executada					
Extens/Unid	-	Constatação	28/03/17	Parcial nº	33/11	Duração	44	Data de Correção / Previsão:		04/04/17		Data de verificação / superação: 11/05/17					
NC		62		Embasamento legal / Correção				Parecer da Concessionária / Correção				Parecer da EAF / ARTESP

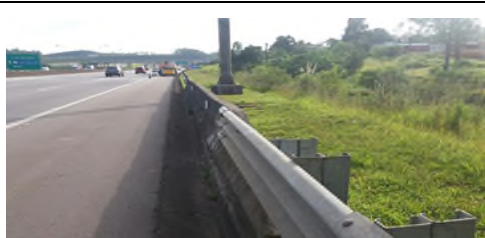
Rodovia	SP-021	Sentido	Interna	Dispositivo de proteção viária com instalação em desacordo com a norma				Prazo contratual para superação		1 semana							
km inicial	069+450	km final		Código	6	Complemento	fixação tripla onda	Situação		Executado		Pendente

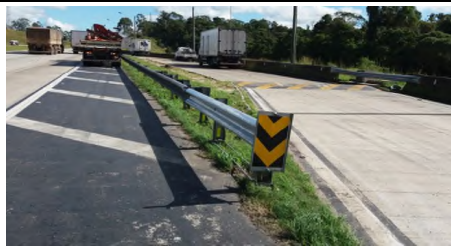
Rodovia	SP-021	Sentido	Interna	Ausência de marcador de perigo				Prazo contratual para superação		1 semana							
km inicial	065+550	km final		Código	3	Complemento		Situação		Executado		Executada					
Extens/Unid	1	Constatação	15/05/17	Parcial nº	35/05	Duração	14	Data de Correção / Previsão:		16/05/17		Data de verificação / superação: 29/05/17

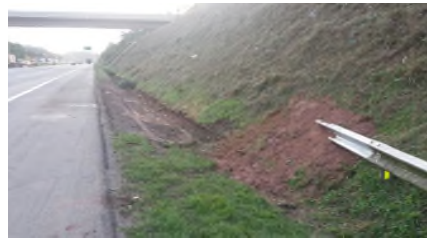
Rodovia	SP-021	Sentido	Interna	Defensas danificadas				Prazo contratual para superação		1 semana							
km inicial	058+750	km final		Código	6	Complemento		Situação		Executado		Situatão		Executada

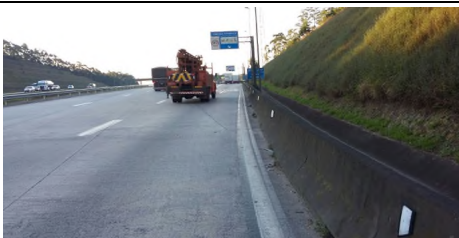
<p>Será verificado na próxima vistoria</p>					
Rodovia	SP-021	Sentido	Interna	Delineadores sujos				Prazo contratual para superação		1 semana							
km inicial	050+300	km final		Código	7	Complemento		Situação		Executado		Situatão		a verificar			
Extens/Unid	25	Constataçã	29/05/17	Parcial nº	35/11	Duração	0	Data de Correção / Previsão:		31/05/17		Data de verificação / superação:		29/05/17

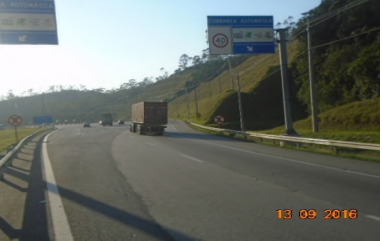
Rodovia	SP-086/021	Sentido	Norte	Placa com informação incorreta				Prazo contratual para superação				1 semana				Assunto será objeto de reunião entre ARTESP e SPMar								
km inicial	000+200	km final		Código	3	Complemento		Seta	Situação								Situação				Em análise			
Extens/Unid	1	Constataçã	o	13/09/16	Parcial nº	26/04	Duração	254	Data de Correção / Previsão:								Data de verificação / superação:				25/05/17			
NC				2				Embasamento legal / Correção				Parecer da Concessionária / Correção				Parecer da EAF / ARTESP

Conforme Manual Brasileiro de Sinalização de Trânsito do DENATRAN, um dos princípios da sinalização de trânsito é que ela deva ser precisa e confiável, corresponder à situação vigente e ter credibilidade.				Aguardando retorno de email enviado para a ARTESP dia 14/09/2016 as 16:22. No qual foi solicitado apoio com o esclarecimento da NC apontada, onde é destacado que a placa está com informação incorreta. Tendo em vista que as placas instaladas seguiram a recomendação do Engº Misael Tavares (ARTESP).

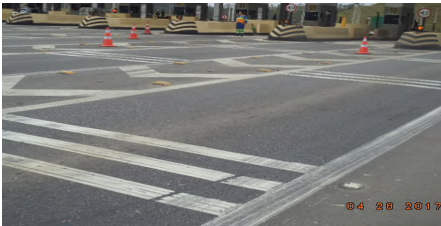
Rodovia	SP-086/021	Sentido	Norte	Cones desgastados				Prazo contratual para superação				1 semana												
km inicial	000+500	km final		Código	3	Complemento		Cab. 11	Situação				Executado				Situação				Executada			
Extens/Unid	15	Constataçã	o	25/04/17	Parcial nº	34/05	Duração	16	Data de Correção / Previsão:				03/05/17				Data de verificação / superação:				11/05/17			
NC				3				Embasamento legal / Correção				Parecer da Concessionária / Correção				Parecer da EAF / ARTESP

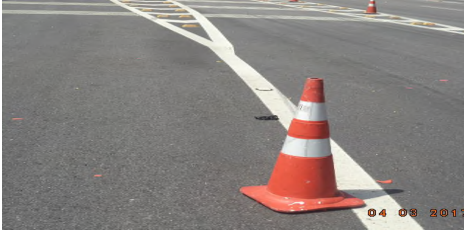
Rodovia	SP-086/021	Sentido	Norte	Cone desgastado e danificado				Prazo contratual para superação				1 semana												
km inicial	000+500	km final		Código	3	Complemento			Situação				pendente				Situação				Executada			
Extens/Unid	1	Constataçã	o	28/03/17	Parcial nº	33/10	Duração	44	Data de Correção / Previsão:				06/04/17				Data de verificação / superação:				11/05/17

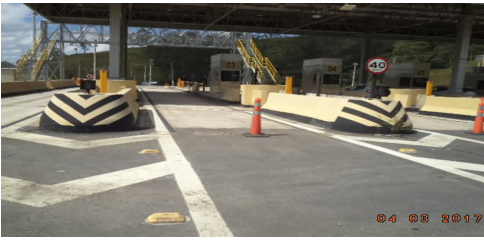
Rodovia	SP-086/021	Sentido	Norte	Dispositivos auxiliares danificados (cabine 02)				Prazo contratual para superação		1 semana		Situação		pendente		Situação		Executada	
km inicial	000+500	km final		Código	3	Complemento		Data de Correção / Previsão:		06/04/17		Data de verificação / superação:		11/05/17					
Extens/Unid	4	Constataçã	28/03/17	Parcial nº	33/10	Duração	44												
NC				5				Embasamento legal / Correção				Parecer da Concessionária / Correção				Parecer da EAF / ARTESP

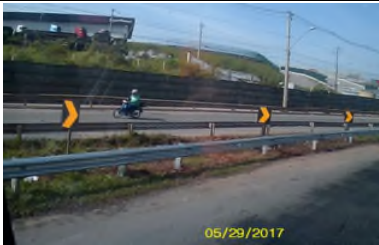
Será verificado na próxima vistoria						
Rodovia	SP-086/021	Sentido	Ret. Norte	Defensas danificadas				Prazo contratual para superação		1 semana		Situação		Executada				
km inicial	004+000	km final		Código	6	Complemento		Situação		Executada		Situação		a verificar

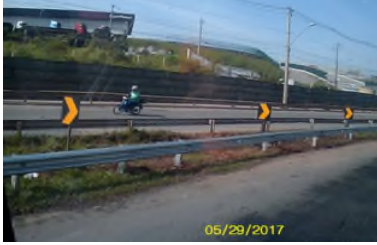
Será verificado na próxima vistoria						
Rodovia	SP-086/021	Sentido	Ret. Norte	Marcador de alinhamento danificado				Prazo contratual para superação		1 semana		Situação		Executada				
km inicial	004+000	km final		Código	3	Complemento		Situação		Executada		Situação		a verificar				
Extens/Unid	1	Constatação	25/05/17	Parcial nº	35/06	Duração	0	Data de Correção / Previsão:		29/05/17		Data de verificação / superação:		25/05/17

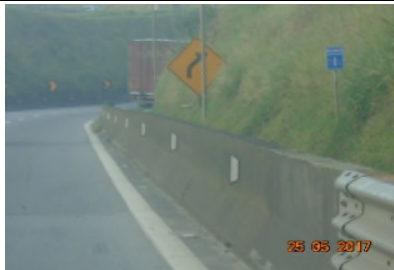
Rodovia	SP-021/150	Sentido		Delineadores danificados				Prazo contratual para superação		1 semana								
Ramo	I			Código	7	Complemento		Situação		Executado		Situação		Executada				
Extens/Unid	5	Constatação	11/05/17	Parcial nº	35/01	Duração	14	Data de Correção / Previsão:		16/05/17		Data de verificação / superação:		25/05/17

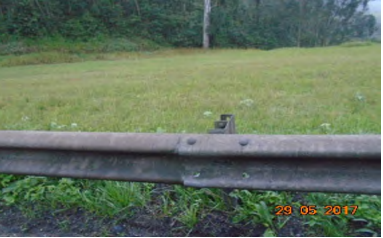
<p>Em relação às transições, conexões e terminais de entrada devem ser obedecidas as normas ABNT NBR 6971 e NBR 15.486. Esta última prevê que a manutenção, correções e novas implantações devem ser realizadas de acordo com a mesma.</p>				<p>Executado sem registro fotográfico.</p>		<p>Será verificado na próxima vistoria. A Concessionária deverá apresentar registro fotográfico</p>		
Rodovia	SP-021/150	Sentido	Ausência de parafusos de fixação				Prazo contratual para superação	1 semana

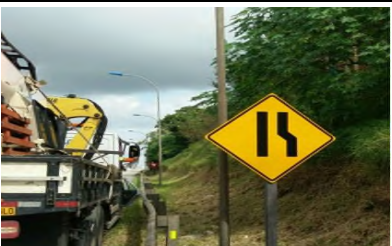
Rodovia	SP-021/160	Sentido		Ausência de prévia A-21c				Prazo contratual para superação		24 horas		Situação		Executada	
Ramo	A-1			Código	2	Complemento		Situação		Executado		Situação		Executada

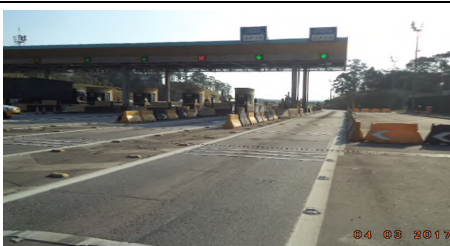
Rodovia	SP-021/160	Sentido		Cones sujos				Prazo contratual para superação		1 semana		Situação		Executada	
Ramo	B			Código	3	Complemento		Situação		pendente		Situação		Executada	
Extens/Unid	15	Constatação	29/03/17	Parcial nº	33/12	Duração	47	Data de Correção / Previsão:		04/04/17		Data de verificação / superação:		15/05/17

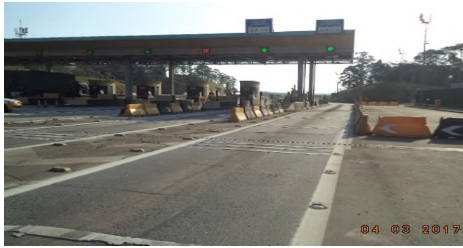
Rodovia	SP-021/160	Sentido		Cones desgastados				Prazo contratual para superação		1 semana			
Ramo	B			Código	3	Complemento		Situação		pendente			
Extens/Unid	15	Constatação	29/03/17	Parcial nº	33/12	Duração		Data de Correção / Previsão:		04/04/17		Data de verificação / superação:	15/05/17
NC		8		Embasamento legal / Correção				Parecer da Concessionária / Correção		Parecer da EAF / ARTESP

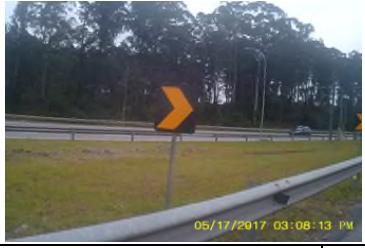
Rodovia	SP-021/160	Sentido		Marcador de alinhamento deslocado				Prazo contratual para superação		1 semana			
Ramo	B1			Código	3	Complemento		Situação		Executado			
Extens/Unid	1	Constatação	15/05/17	Parcial nº	35/04	Duração		Data de Correção / Previsão:		17/05/17		Data de verificação / superação:	29/05/17

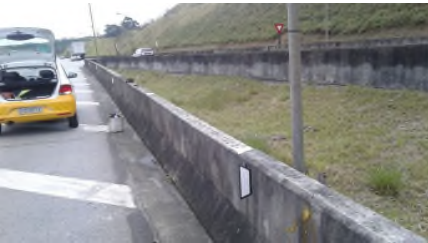
Rodovia	SP-021/160	Sentido	Delineadores danificados				Prazo contratual para superação	1 semana				
Ramo	C		Código	7		Complemento	Situação		Situação		Executada	
Extens/Unid		Constatação	14/03/17	Parcial nº	33/06		Duração	76		Data de Correção / Previsão:	Data de verificação / superação:	29/05/17

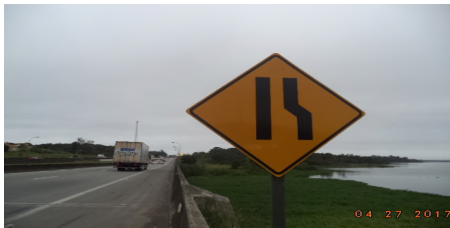
Rodovia	SP-021/160	Sentido		Ausência de placa A-21 c				Prazo contratual para superação		24 horas					
Ramo	D3			Código	2	Complemento		Situação		executado		Situação		Executada	
Extens/Unid	1	Constatação	11/04/17	Parcial nº	34/01	Duração		Data de Correção / Previsão:		16/04/17		Data de verificação / superação:		15/05/2017

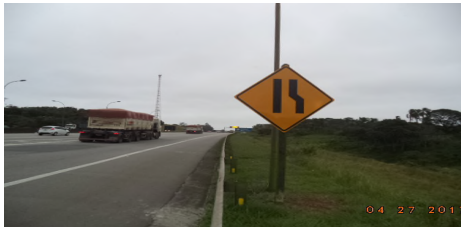
Rodovia	SP-021/160	Sentido		Ausência de placa A-21 c				Prazo contratual para superação		24 horas					
Ramo	D3			Código	2	Complemento		Situação		executado		Situação		Executada	
Extens/Unid	1	Constatação	11/04/17	Parcial nº	34/01	Duração		Data de Correção / Previsão:		16/04/17		Data de verificação / superação:		15/05/2017

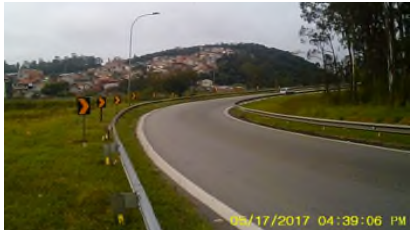
Rodovia	SP-021/160	Sentido		Marcador de alinhamento deslocado				Prazo contratual para superação		1 semana		
Ramo	Ret. Bat.			Código	3	Complemento		Situação		Situação		Executada
Extens/Unid	1	Constatação	15/05/17	Parcial nº	35/04	Duração		Data de Correção / Previsão:		Data de verificação / superação:		29/05/17
NC		18		Embasamento legal / Correção				Parecer da Concessionária / Correção		Parecer da EAF / ARTESP

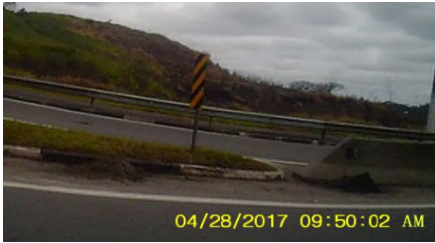
Rodovia	SP-021/160	Sentido		Marcador de perigo vandalizado				Prazo contratual para superação		1 semana		
Ramo	Ret. Bat.			Código	3	Complemento		Situação		Situação		Executada
Extens/Unid	1	Constatação	26/04/17	Parcial nº	34/08	Duração		Data de Correção / Previsão:		Data de verificação / superação:		15/05/17

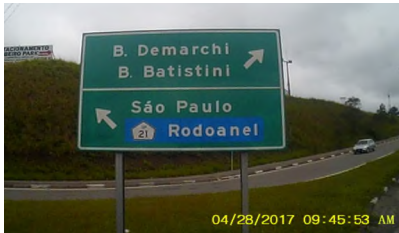
Rodovia	SP-021/160	Sentido	Placa indicativa vandalizada				Prazo contratual para superação		1 semana			
Ramo	Ret. Bat.		Código	3	Complemento	Situação		1 semana		Executada		
Extens/Unid	1	Constatação	26/04/17	Parcial nº	34/08	Duração	19	Data de Correção / Previsão:	28/04/2017	Data de verificação / superação:	15/05/17

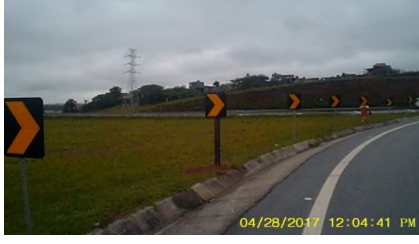
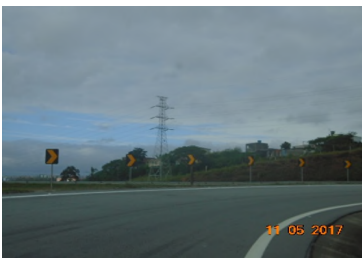
Rodovia	SP-021/070	Sentido			Marcadores de alinhamentos danificados				Prazo contratual para superação		1 semana				
Ramo	B			Código	3	Complemento			Situação		Executado				
Extens/Unid	100 m	Constatação	25/04/17		Parcial nº	34/07	Duração	16		Data de Correção / Previsão:		Data de verificação / superação:	11/05/17

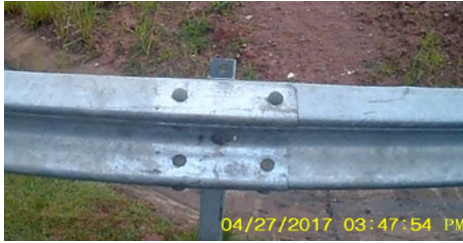
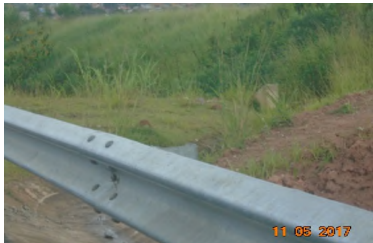
Rodovia	SP-021/070	Sentido		Ausência de parafusos				Prazo contratual para superação		1 semana			
Ramo	F			Código	6	Complemento		Situação		Executado			
Extens/Unid	8	Constatação	25/04/17	Parcial nº	34/07	Duração	16	Data de Correção / Previsão:		27/04/17		Data de verificação / superação:	11/05/17

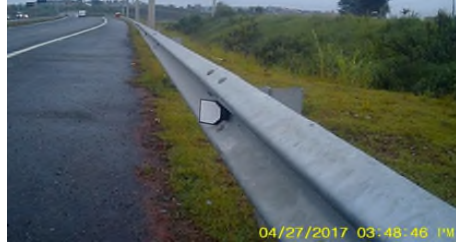
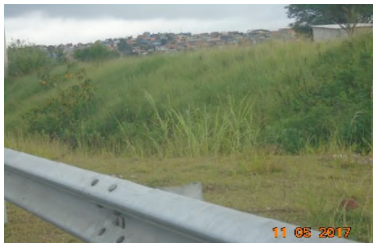
Rodovia	SP-021/070	Sentido		Dispositivo de proteção viária com instalação em desacordo com a norma				Prazo contratual para superação		1 semana			
Ramo	F			Código	6	Complemento		Situação		Executada			
Extens/Unid	1	Constatação	25/04/17	Parcial nº	34/07	Duração	16	Data de Correção / Previsão:		11/05/17			
NC		9		Embasamento legal / Correção				Parecer da Concessionária / Correção		Parecer da EAF / ARTESP

Conforme Edital de Concessão, Anexo 6 - Serviços correspondentes às funções de conservação, 2 Conservação de rotina, 2.3 Descrição e Padrões para os Programas, d) Segurança Rodoviária, "A conservação/manutenção de defensas metálicas preve reparo, substituição, remoção".

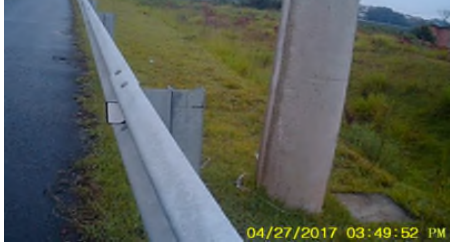
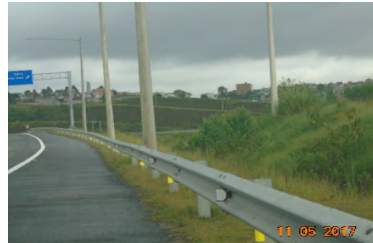
Rodovia	SP-021/070	Sentido		Ausência de delineadores				Prazo contratual para superação		1 semana			
Ramo	F			Código	7	Complemento		Situação		Executada			
Extens/Unid	1	Constatação	25/04/17	Parcial nº	34/07	Duração	16	Data de Correção / Previsão:		11/05/17

Segundo a NBR 6971/2012: Segurança no tráfego - Defensas metálicas - Implantação, item 4.3.11: "Deve-se delinear o alinhamento da face da lâmina da defesa com elementos refletivos, com espaçamento de acordo com a geometria da via, podendo-se adotar como critério básico de sua implantação a cada 4 metros em curvas acentuadas... ..e a cada 16 metros em tangentes, com área mínima de 50 cm2.".
