**Ref.:Correio eletrônico de 02/01/2018.
Requerimento de Informação nº
540/2017, de autoria do Deputado
Junior Aprillanti.**

1. Objetivo

O presente relatório / nota técnica tem como objetivo responder ao EDOC-P0002-2018, referente ao Requerimento nº 540/17 Deputado Junior Aprillanti.

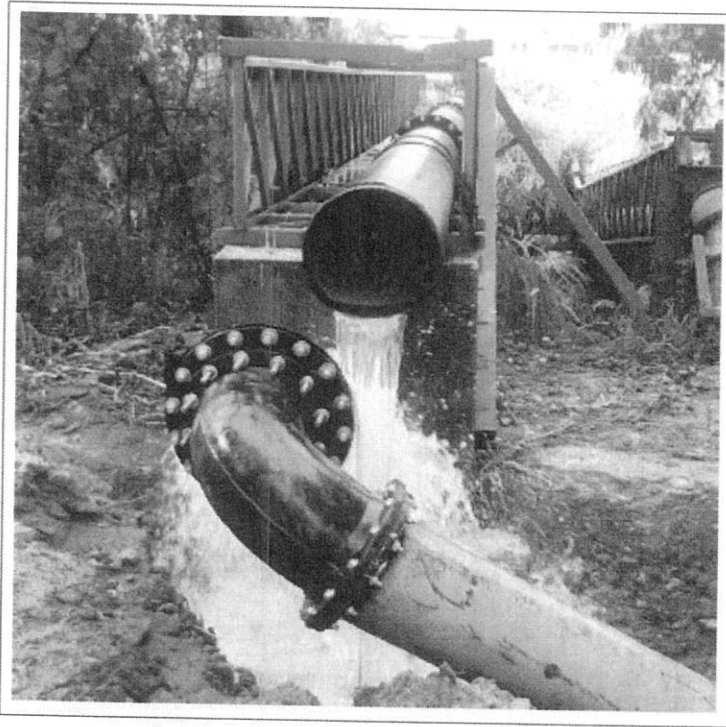
Infelizmente, neste mesmo dia, por volta das 18h00min, houve novo sinistro devido ao rompimento dos flanges de ferro fundido possivelmente por alguma falha construtiva não visível a olho nu.

Como este arrebentamento causou mais danos estruturais no entorno, houve a necessidade de mobilização da equipe de Manutenção Estratégica da Sabesp, sendo deslocados para Várzea Paulista os técnicos e equipes de plantão de caldeiraria, mecânica e civil da Superintendência de Manutenção Estratégica, totalizando um contingente de 25 profissionais, bem como os seguintes recursos: barras de tubo de aço DN 350 mm, caminhão Munck, equipamentos para corte e soldagem de tubulação, guindaste Madal, Bate estaca, carro oficina e materiais civil, sendo feita a execução e as atividades transcorreram conforme descrito:

Figura 2 - Rompimento do flange de ferro fundido, de 400 mm de diâmetro do trecho reto.

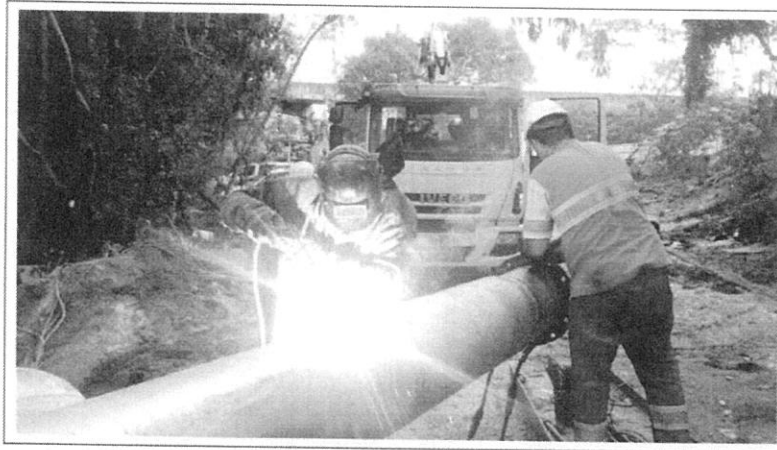
Figura 4 - Serviços de soldagem nova adutora de aço.

- Retirada dos tubos de ferro fundido, de 400 mm de diâmetro do trecho reto da travessia - Recuperação de travessia aérea sobre o Rio Jundiáí.
- Execução de adutora em tubo de aço, de 350 mm de diâmetro, para substituir os tubos de ferro fundido da travessia.
- Interligações, travamentos e ancoragens das peças com a cravação de perfis metálicos.

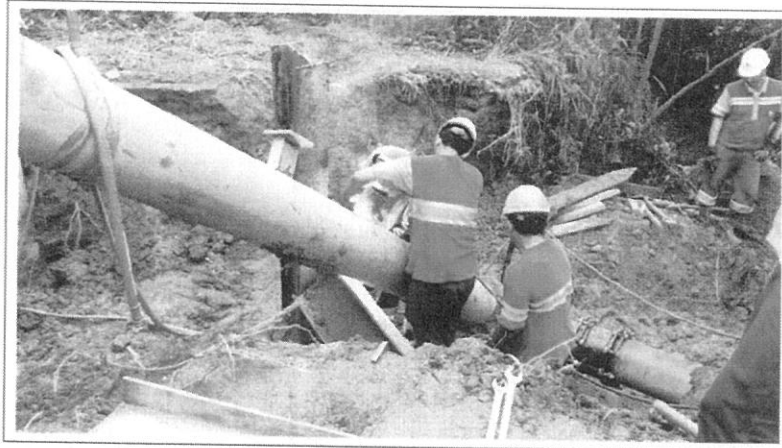
Figura 6 - Serviços de interligação.

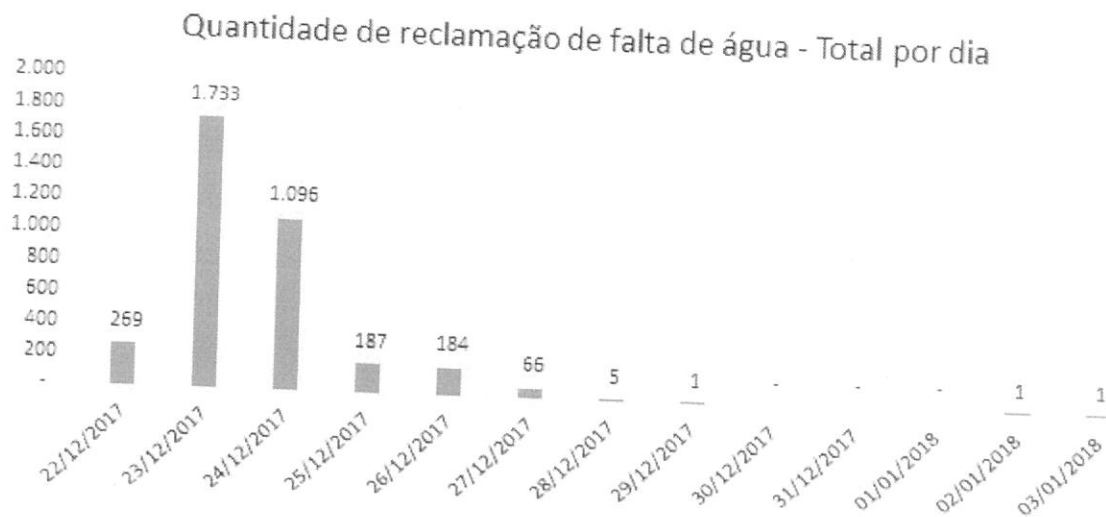
Como podemos observar no gráfico abaixo da nossa Central de Atendimento, não há falta de água sistemática ou constante em Várzea Paulista na Zona Norte conforme mencionado. Podemos observar os picos de reclamação que ocorreram somente neste evento do sinistro.
