LAUDO PERICIAL
207.924/2021

NATUREZA: FURTO QUALIFICADO
LOCAL DO FATO: RODOVIA CAIÓ GOMES FIGUEIRODO/ EST. MUN. MOMBAÇA/EST.
MUN. CERAMICA, KM 3/KM 5/KM 2 - Pindamonhangaba
DATA DA OCORRÊNCIA: 22/06/2021
ENVOLVIDO(S): ESTRADA DE FERRO CAMPOS DO JORDÃO

NATUREZA DO EXAME: EXAME PERICIAL – PERÍCIA EM LOCAL DE FURTO QUALIFICADO - CONSTATAÇÃO DE DANOS.

LAUDO nº 207.924/2021

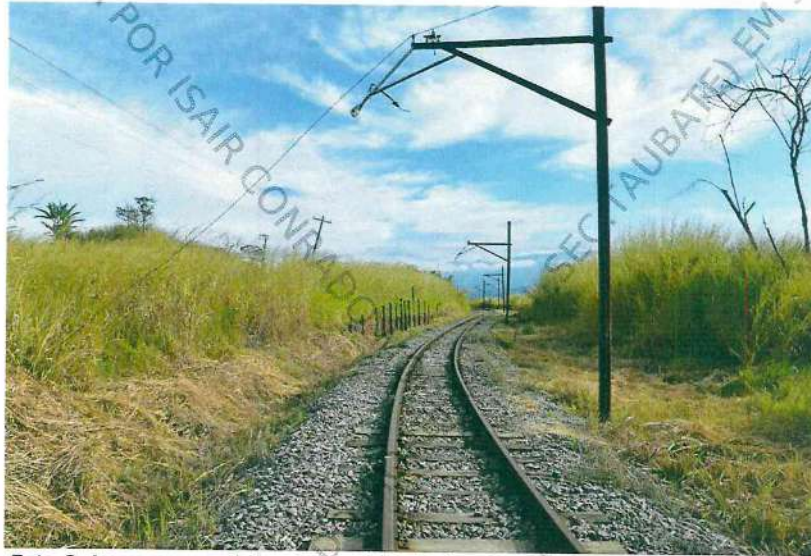
- Ausência de cabejamento aéreo de transmissão de energia elétrica por *catenária (termo ferroviário)*¹ e *cabo mensageiro*² entre os postes de número 16 e 17, totalizando aproximados 50 metros de *cada cabo* ausente; informes pelo funcionário dão conta de que o cabejamento utilizado era de *bitola (diâmetro) de 12mm* em cobre – *muito possivelmente secção transversal de 107mm*^{2 3};

Foto 2. Imagem geral do poste nº 16 do km 02, inicial do trecho periciado.

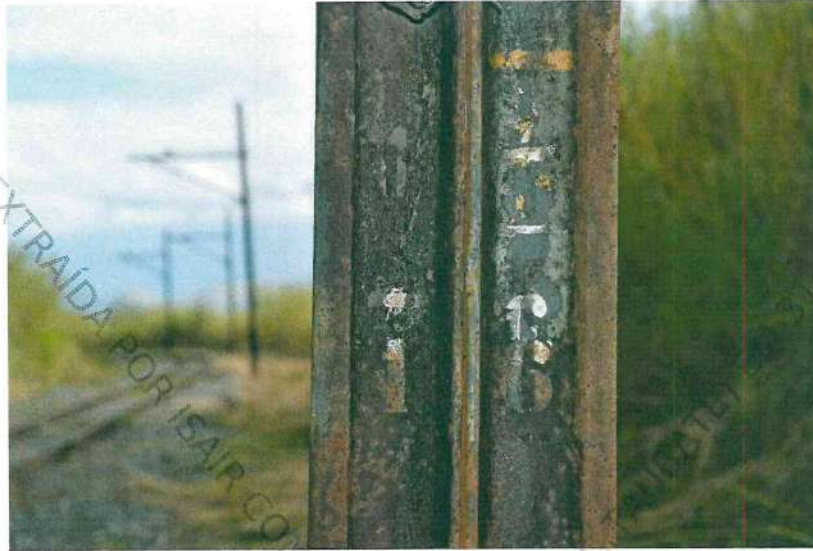
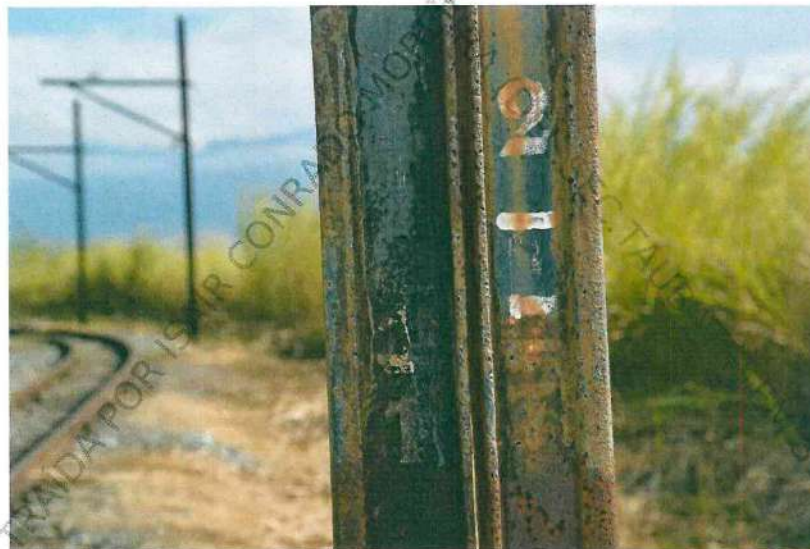
Fotos 3 e 4. Imagens em detalhe das gravações de identificação dos postes – algarismo superior indica a quilometragem do trecho: 2, algarismos inferiores, numeração do poste: 16 e 17.

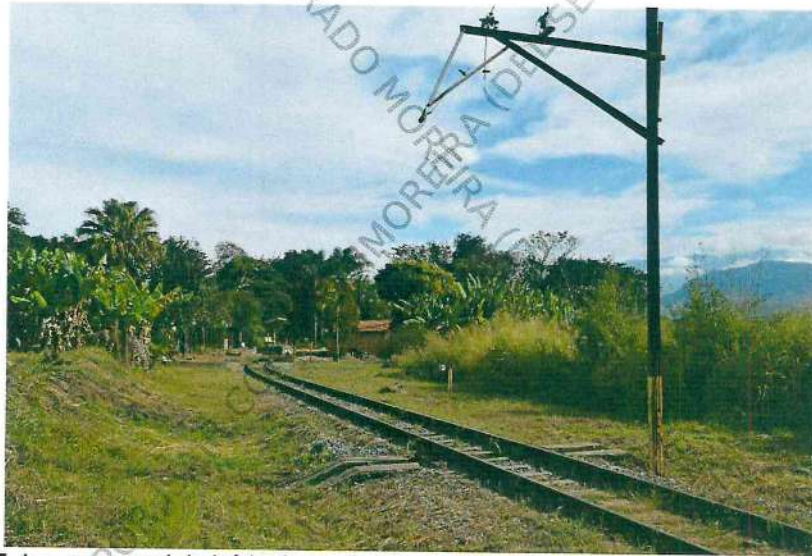
- Quando dos exames, constatadas *novas rupturas de continuidade e ausências de cabos tipo catenária e mensageiro em porções iniciais do trecho do km.03, não relacionadas ao RDO.976/2021, porém de aspecto recente, aparentemente tratando-se de novas subtrações de material;*

Foto 5. Imagem geral do início do trecho do km 03; na imagem, verifica-se ausência do cabeamento aéreo em trecho inicial do km.03, de aspecto recente, porém não relacionado ao RDO.976/21, tratando-se de novas subtrações.

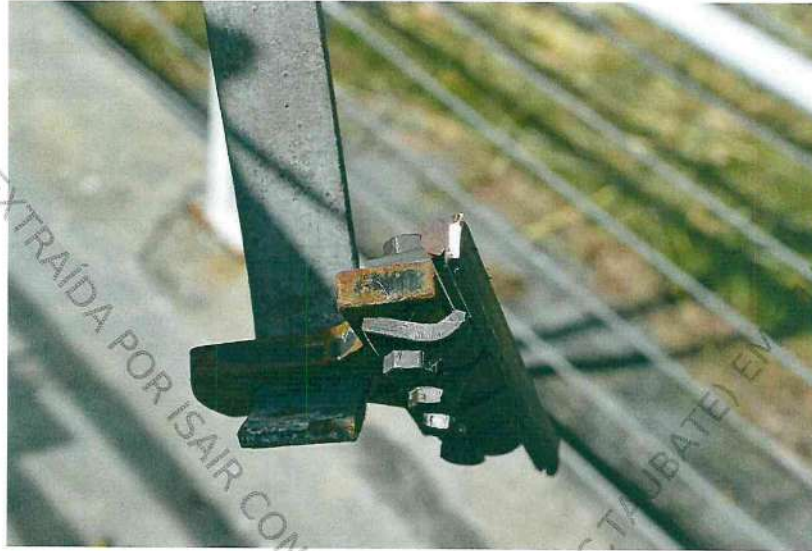
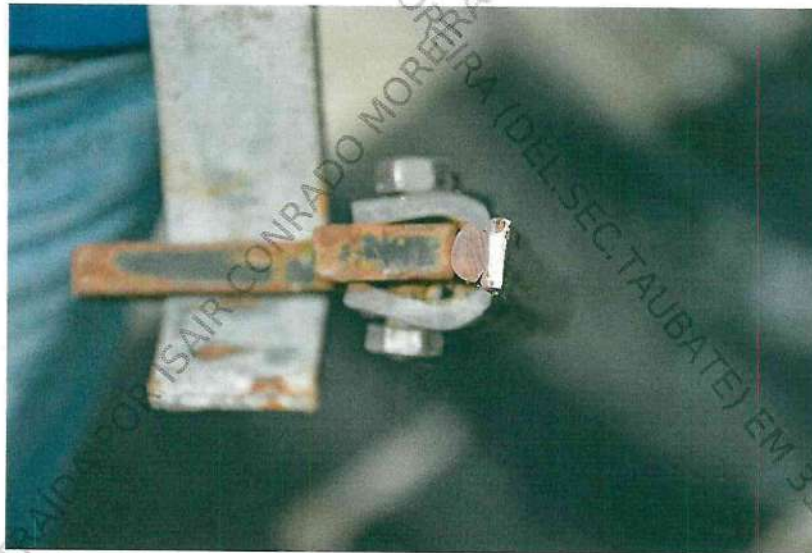
Fotos 6 e 7. Imagens em detalhe da extremidade de porção remanescente de cabo tipo *catenária* com marcas de corte por instrumento abrasivo - tipo *serra*.

Dos elementos de ordem objetiva levantados e verificados quando dos exames permitem ao perito subscritor **CONCLUIR** que houve uso de instrumento(s) de(s) tipo(s) cortante, aliado à força física muscular, como meio de hábil, eficiente e eficaz de produzir as danificações verificadas nas extremidades dos cabos remanescentes da linha aérea de alimentação elétrica por *cabos tipo catenária e mensageiro, assim como*, na danificação por corte parcial em, ao menos, um dos postes caídos às margens da via férrea, para a subtração do material dos cabos, *assim como e s.m.j., CONCORREU* para a *continuidade dos atos* de danificações e subtrações a ausência de policiamento e fiscalização ostensiva junto a via férrea aliada a morosidade no reparo dos danos prévios, conforme e em reforço a *Teoria das Janelas Quebradas*.

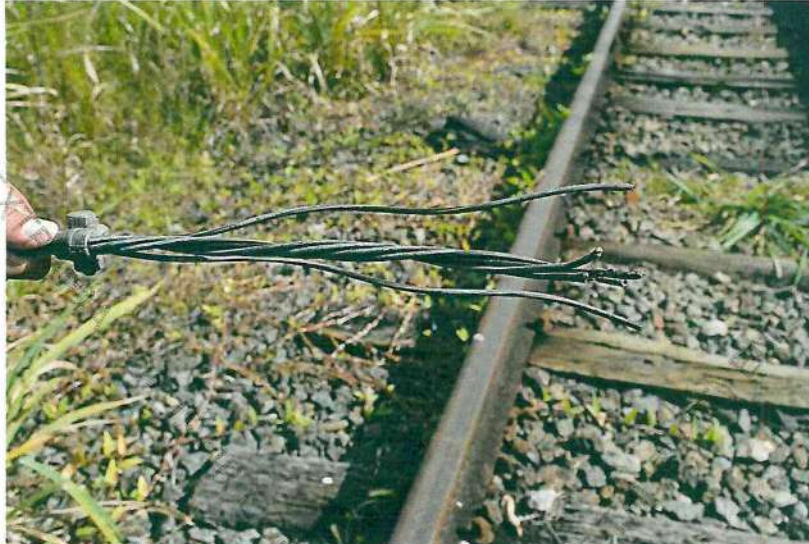
Foto 8. Imagem em detalhe da extremidade de porção remanescente de cabo tipo *mensageiro*, com marcas de corte por instrumento cortante tipo *tesoura* ou *alicate*.

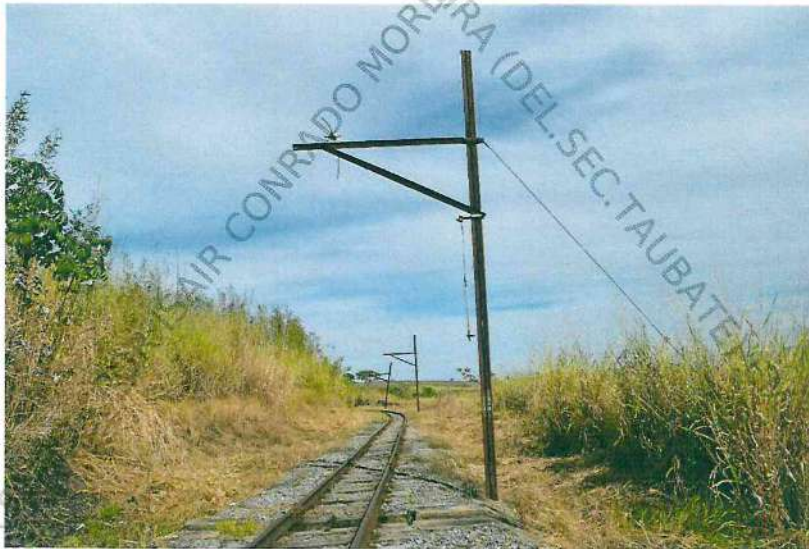
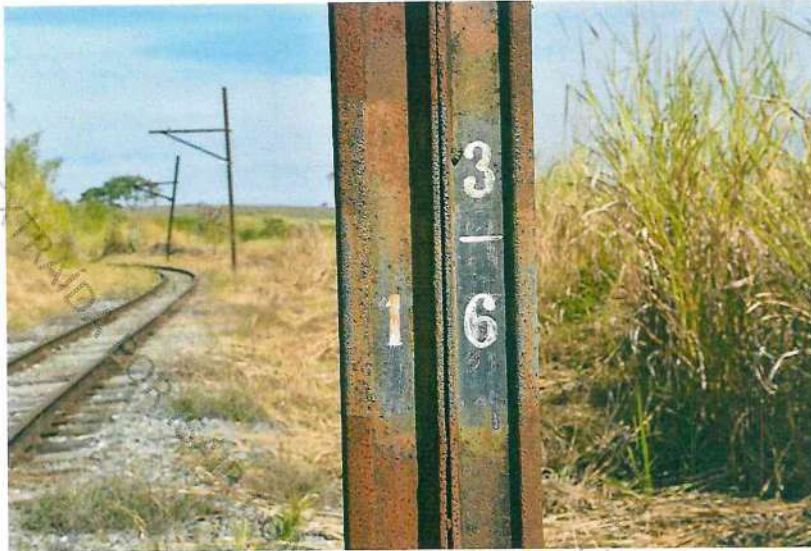
- Ausência de cabeamento aéreo de transmissão de energia elétrica por *catenária (termo ferroviário) e cabo mensageiro* abrangendo os postes de número 16 até o 24, totalizando aproximados 300 metros de *cada cabo* ausente; informes pelo funcionário dão conta de que o cabeamento utilizado era de 12mm em cobre;

Foto 9. Imagem geral do poste 16 do km.03.

Foto 10. Imagem em detalhe do poste 16 do km 03.

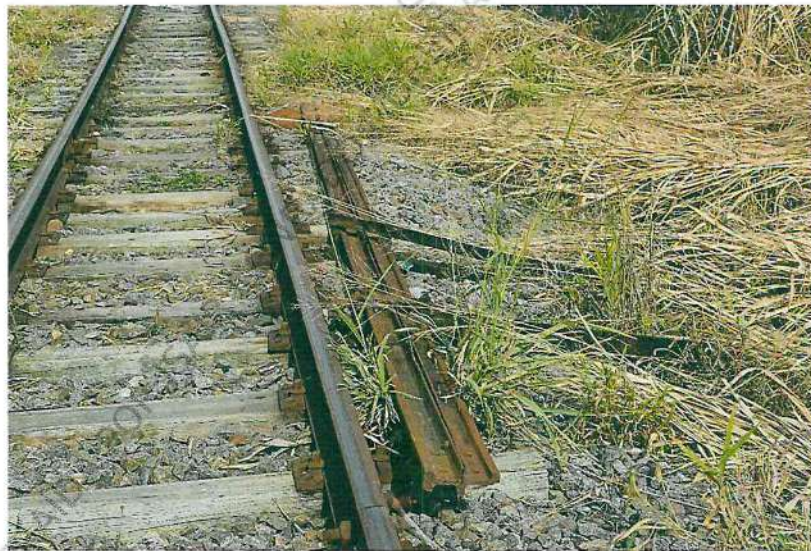
- Quatro postes metálicos – confeccionados por trilhos inservíveis – encontrados caídos e com marcas de danificação na extremidade da base por secção de continuidade; postes caídos de números 19, 20, 22 e 23;

Foto 13. Imagem geral do poste nº 19 caído, onde e como encontrado.

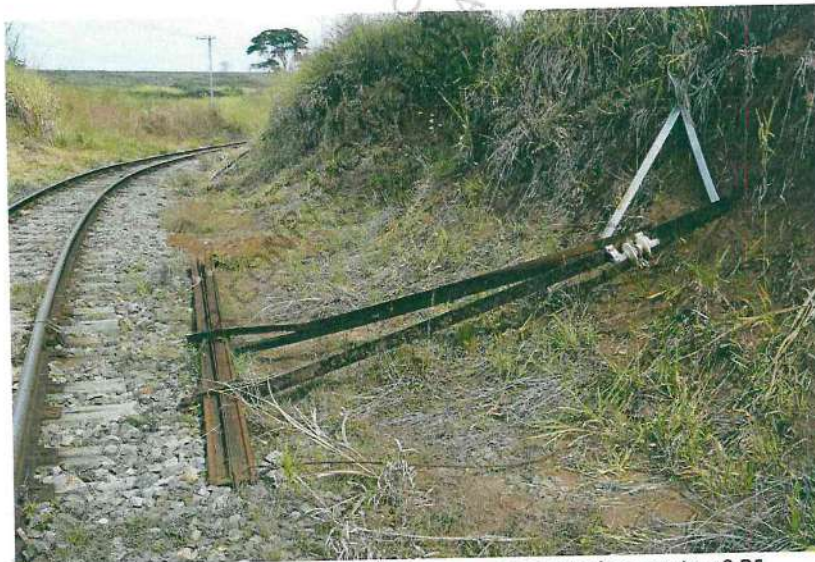
Foto 15. Imagem geral de onde e como encontrado o poste nº 21.

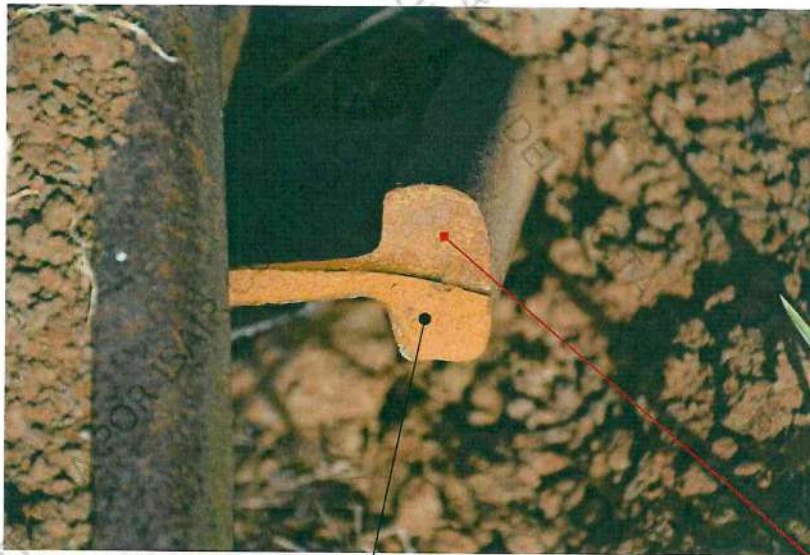
Foto 17. Imagem da marca, de aspecto não recente, oxidada, de danificação por corte parcial na base do poste com fratura total na porção transversal remanescente, ocasionando a secção completa de continuidade transversal na base do poste.

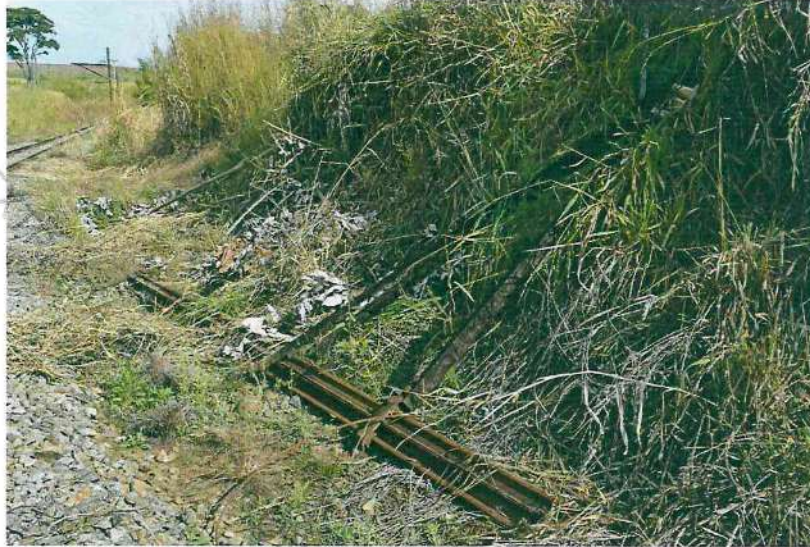
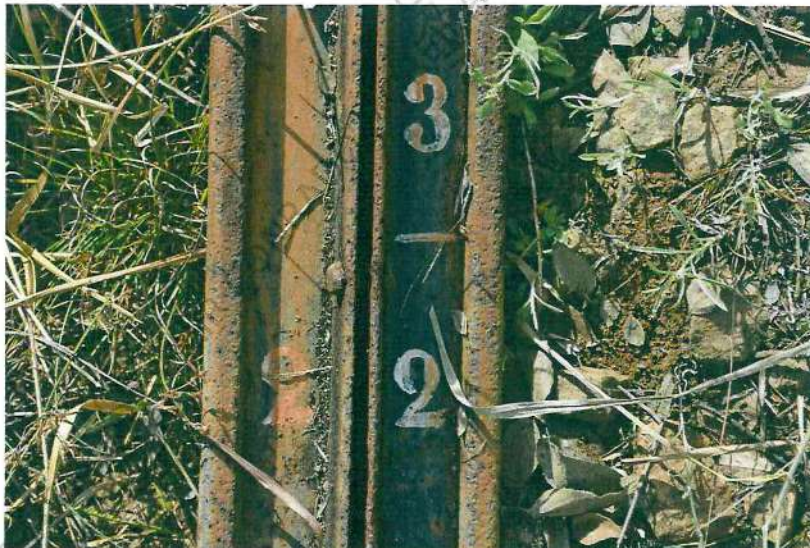
Fotos 18 e 19. Imagens geral de onde e como encontrado e em detalhe da identificação do poste nº 22 do km 03.

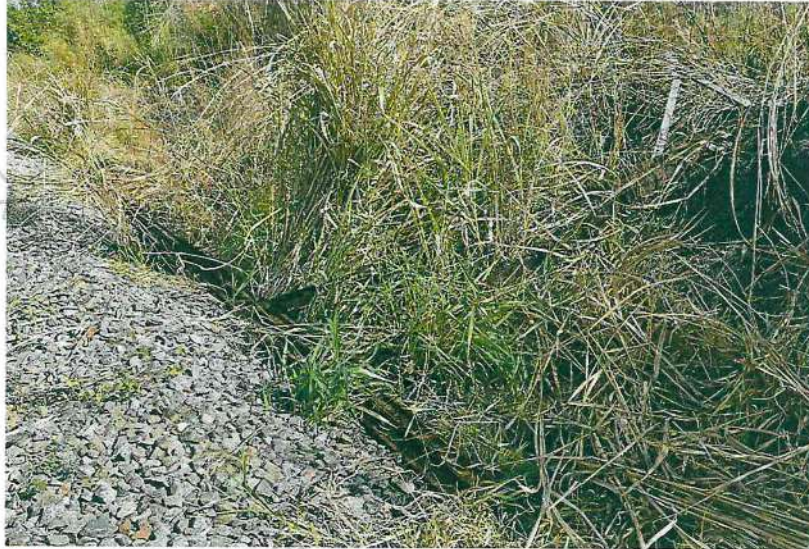
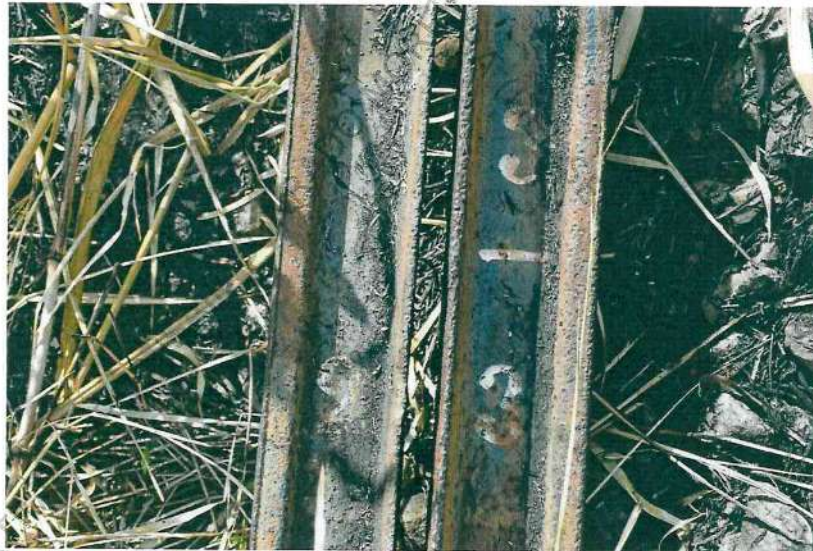
Fotos 20 e 21. Imagens geral de onde e como encontrado e em detalhe da identificação do poste nº 23 do km 03.

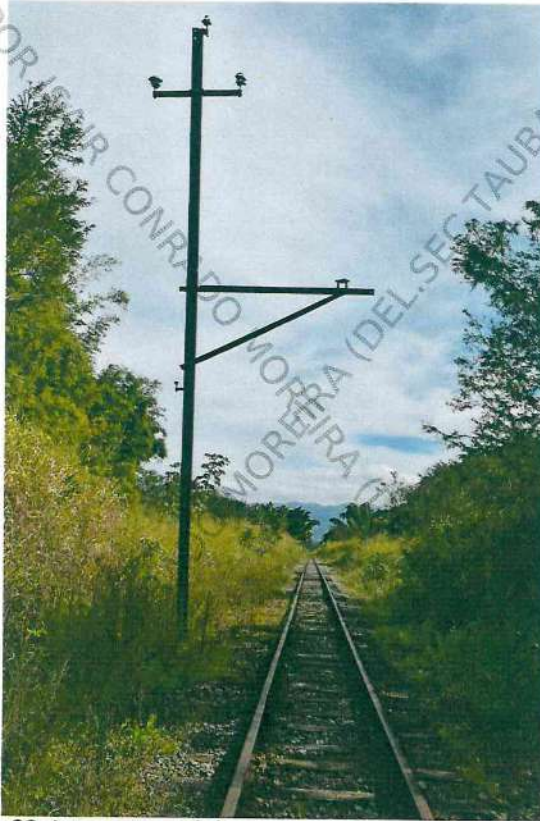
- Ausência de cabeamento aéreo de transmissão de energia elétrica por *catenária (termo ferroviário) e cabo mensageiro* abrangendo os postes de número 22 até o 26, totalizando aproximados **150 metros de cada cabo** ausente; informes pelo funcionário dão conta de que o cabeamento utilizado era de **12mm** em cobre;
- Três postes metálicos – confeccionados por trilhos inservíveis – encontrados caídos e com marcas de danificação na extremidade da base por secção de continuidade; postes caídos de números 23, 24 e outro cuja numeração encontrava-se submersa, porém sequencial indicava ser o poste nº 25;

Foto 22. Imagem geral do poste nº 22 no trecho do km 05.

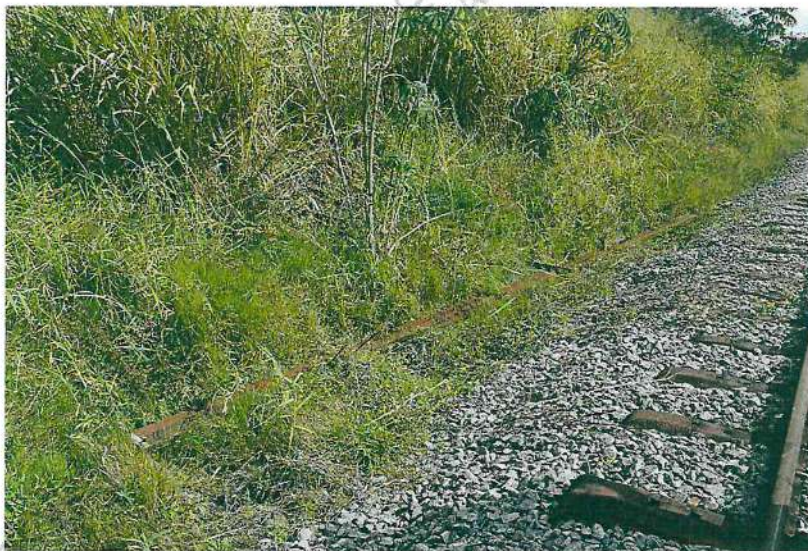
Foto 24. Imagem de onde e como encontrado o poste nº 23 do km 05.

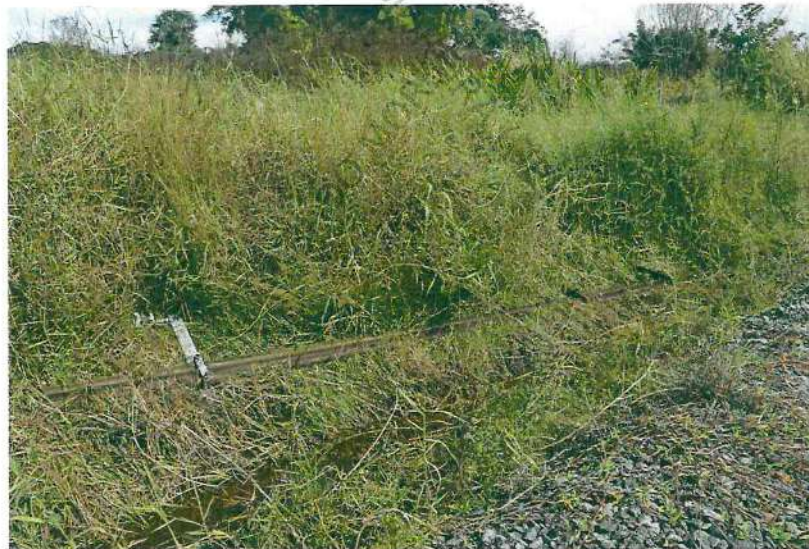
Foto 26. Imagem geral de onde e como encontrado o poste nº 24 do km 05.

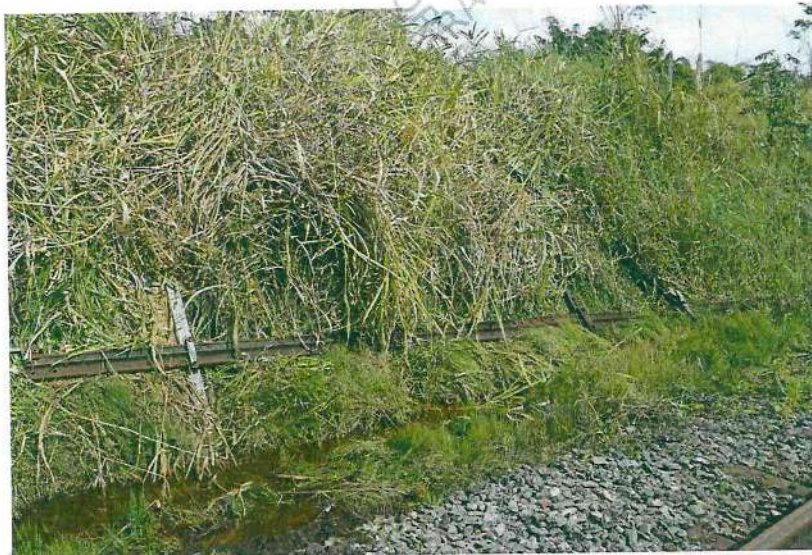
Foto 28. Imagem geral de onde e como encontrado o poste nº 25 do km 05, cuja região onde registrada sua identificação encontrava-se submersa no lodo e água do solo nos arredores da via férrea naquele trecho.

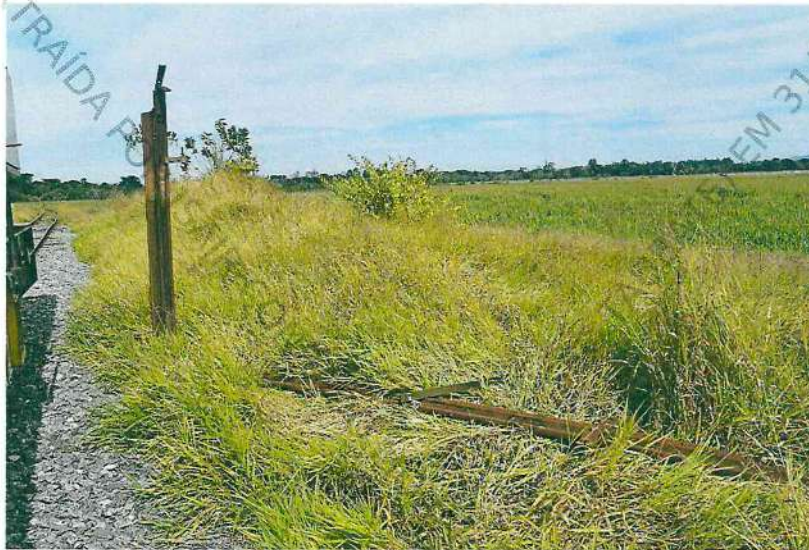
- Ausência de cabeamento aéreo de transmissão de energia elétrica por *catenária (termo ferroviário)* e *cabo mensageiro* abrangendo os postes de número 04 até o 07, totalizando aproximados 200 metros de *cada cabo* ausente; informes pelo funcionário dão conta de que o cabeamento utilizado era de 12mm em cobre;

Fotos 29 e 30. Imagens geral de onde e como encontrado e em detalhe da identificação do poste nº 04 do km 08, no bairro rural da Cerâmica. Imagens captadas voltadas para sentido *bairro-centro*.

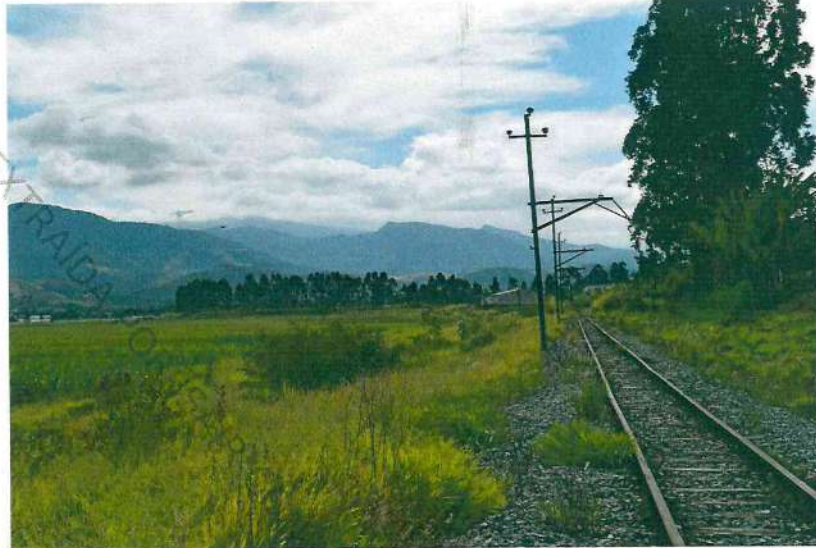
Foto 31. Imagem geral a partir da posição do poste nº 04 do km 08 e captada voltada para o sentido *centro-bairro* da via férrea.

- Quando dos exames, constatadas *novas rupturas de continuidade nos cabos tipo catenária em porções não relacionadas ao RDO.987/2021, porém de aspecto recente, aparentemente tratando-se de nova subtração de material;*
