**ASSUNTO:** Linha 2 - Verde do Metrô – Trecho Vila Prudente – Paulo Freire  
Requerimento de Informação nº 330/2022

**CETESB****RELATÓRIO DE VISTORIA**

Nº 006/22/IETT

**PROCESSO:** SMA 1940/2009 (e-ambiente nº 053063/2021-09)  
**EMPREENDEDOR:** Companhia do Metropolitano de São Paulo - Metrô  
**ASSUNTO:** Denúncia de contaminação do córrego Rapadura  
**LOCAL DA VISTORIA:** São Paulo  
**DATA:** 03/02/2022

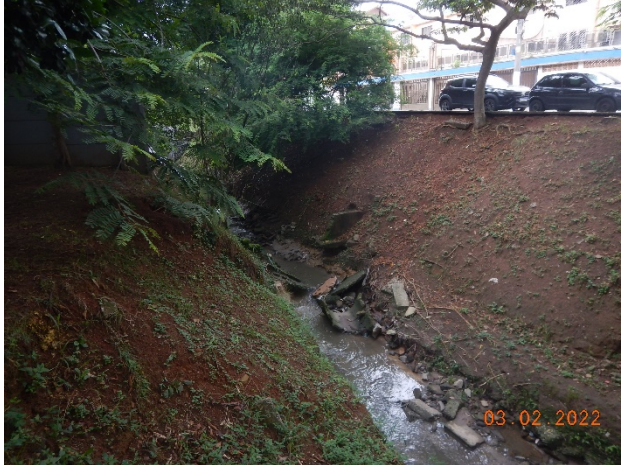
A vistoria teve início aproximadamente 550 m à jusante da área de intervenção da obra do Complexo Rapadura. Durante o percurso, às margens do córrego Rapadura, não foi constatado lançamento irregular do efluente da obra, bem como mudança de coloração e/ou turbidez da água do córrego à jusante da obra.

**Figura 2:** Córrego Rapadura logo à jusante da obra do Complexo Rapadura.

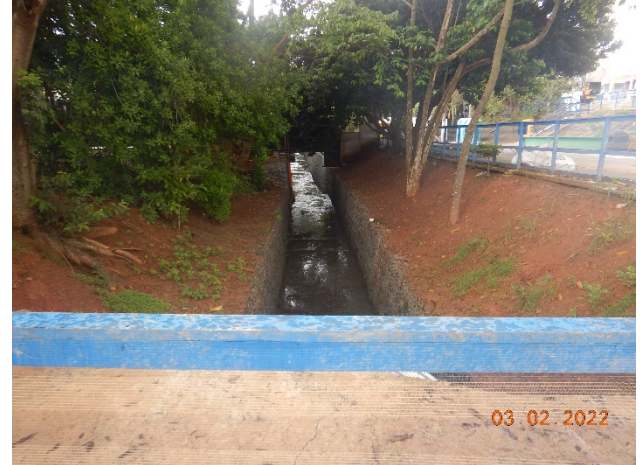
**Figura 3:** Córrego Rapadura no interior da obra.

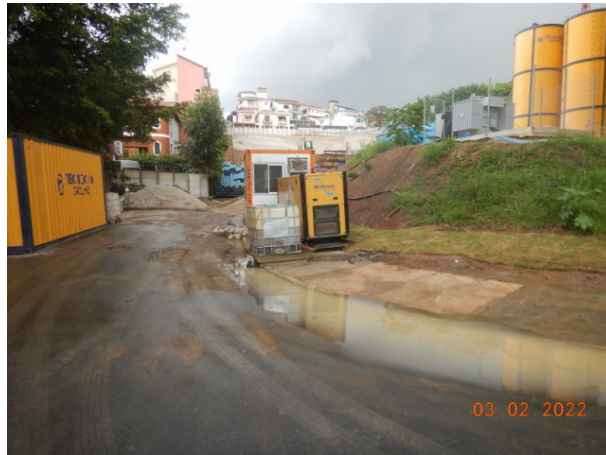
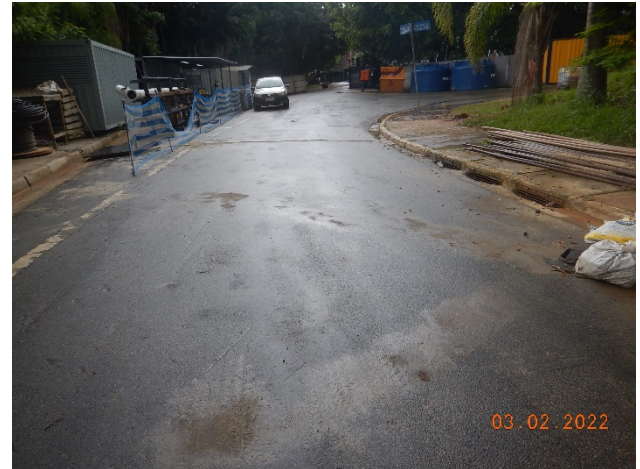
No Complexo Rapadura observou-se algumas ações para reter sedimentos carregados pelas águas pluviais da obra. Segundo informado, os efluentes da obra estão sendo retidos no canteiro e, periodicamente, são retirados pelo caminhão vácuo (frequência determinada pelo volume gerado) e destinados para locais licenciados para este fim.

**Figuras 4 e 5:** Sacarias são utilizadas para conter sedimentos carregados pelas águas pluviais.

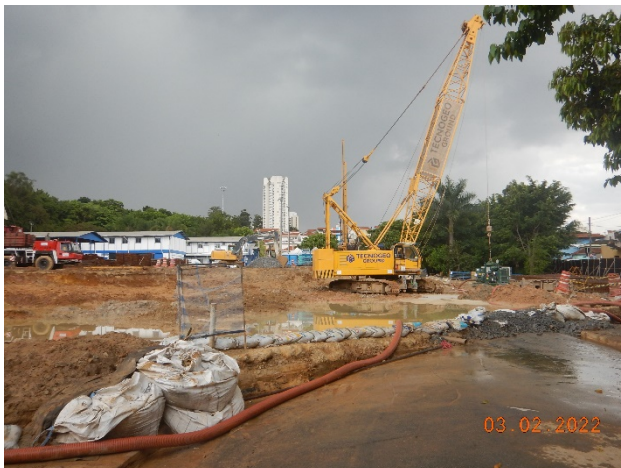
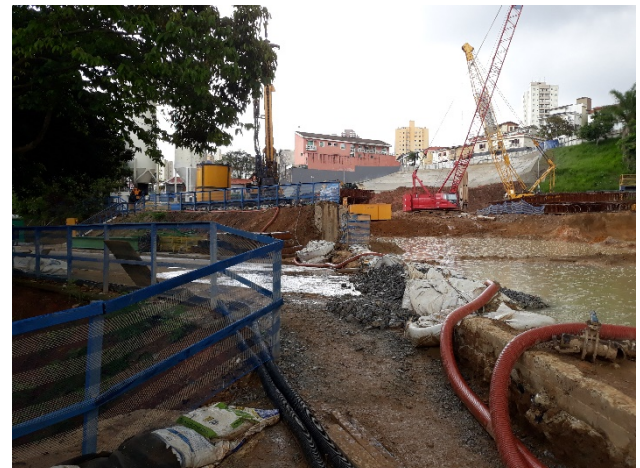
**Figuras 6 e 7:** Muro guia da escavação da vala (à direita) e sacarias utilizadas como barreira física para conter

a lama da obra.

Não foram identificadas evidências de lançamento de poluentes no córrego Rapadura devido às atividades da obra de implantação do Complexo Rapadura.

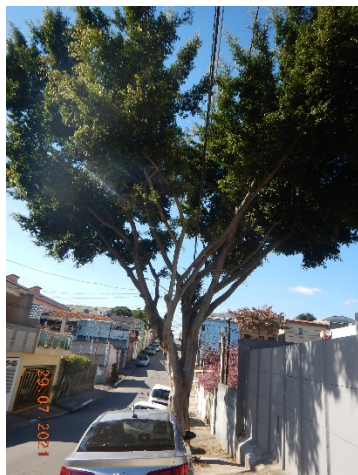
**Figura 2:** Árvore isolada que será cortada para a implantação do VSE Cestari.

Quanto ao que foi observado na área do VSE Cestari, entende-se que o diagnóstico apresentado no laudo da solicitação de ASV está condizente com o observado em vistoria.

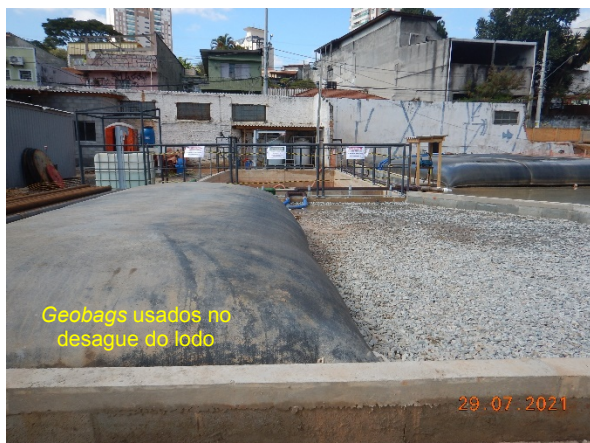
**Figura 4:** Estação de tratamento de efluentes das atividades da obra.

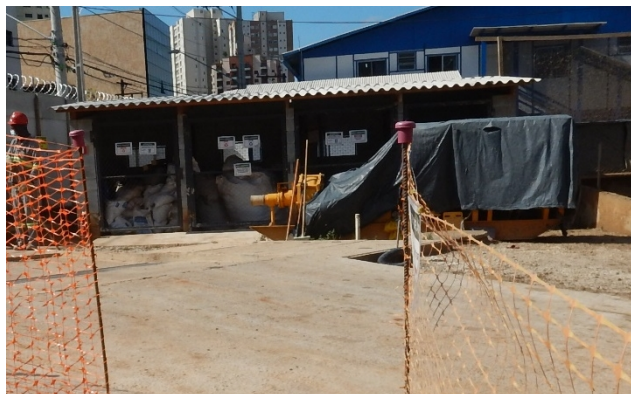
**Figura 6:** Bacias para depósito temporário de resíduos.

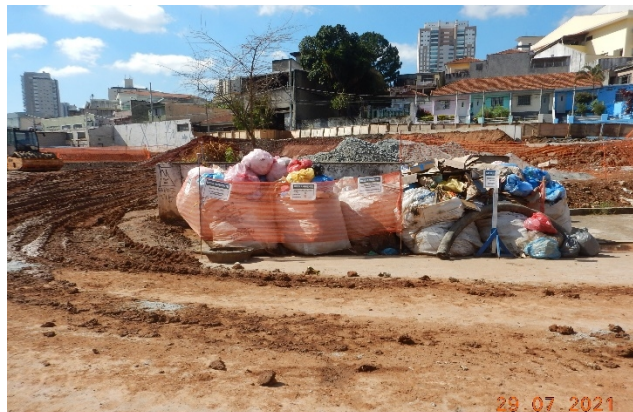
Durante a inspeção na estação Anália Franco foi observada uma área de depósito de resíduos recicláveis (figura 7) sem cobertura/proteção, com resíduos armazenados em *bags* identificados. Foi solicitado ao interessado medidas corretivas para solucionar o armazenamento temporário dos resíduos recicláveis, como disposição em local apropriado, coberto e segregado.

**Figura 7:** Outro local utilizado como depósito de resíduos recicláveis.

Durante a inspeção foi verificado nas obras de implantação da Estação Anália Franco o armazenamento inadequado de resíduos recicláveis, sem proteção, em *bags*, conforme apresentado na foto 7.

Nesse sentido, no prazo de 30 dias, o interessado deverá apresentar um relatório, com fotos datadas comprovando a implementação de ações adotadas para o armazenamento temporário de resíduos recicláveis, com disposição em local apropriado, coberto e segregado.

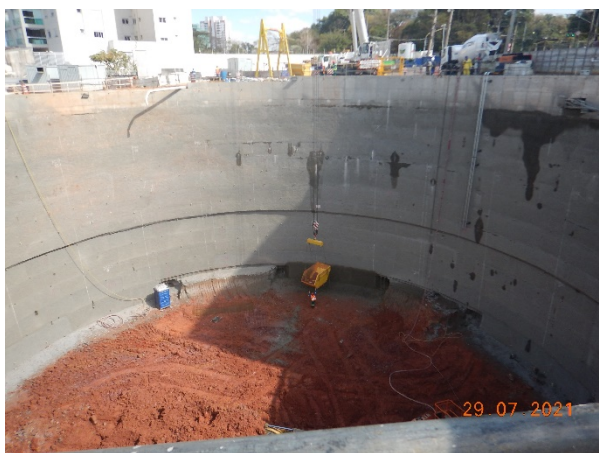
**Figura 8:** Escavação do poço da estação Vila Formosa.

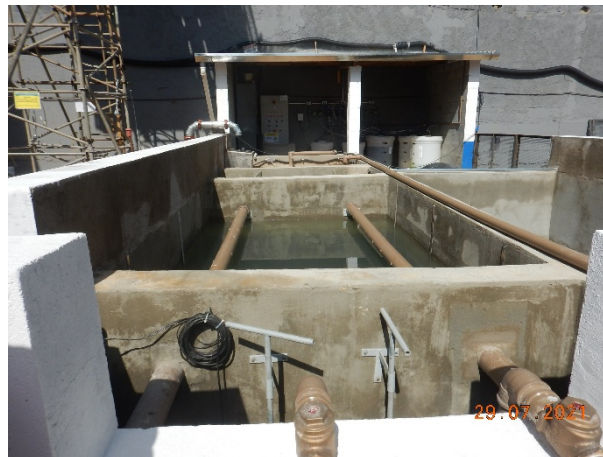
**Figura 9:** Sistema de tratamento de efluentes das atividades da obra.

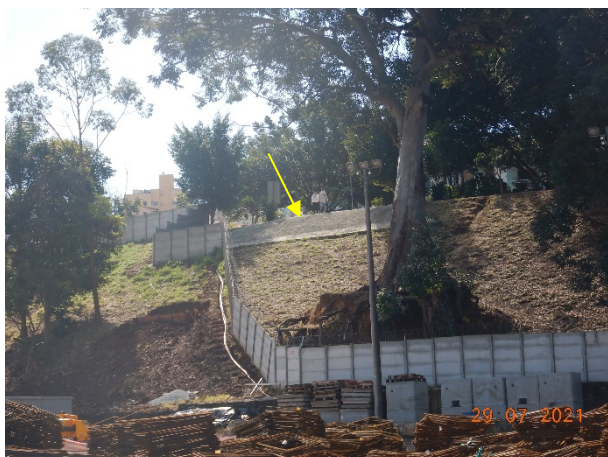
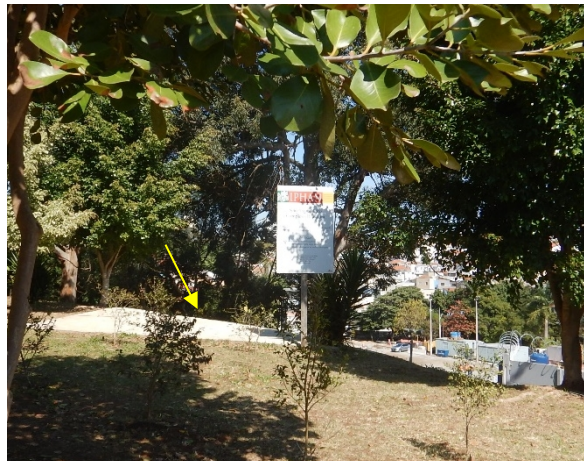
No Complexo Rapadura observou-se que as edificações e quadras foram totalmente demolidas, os indivíduos arbóreos suprimidos e iniciou a implantação do canteiro de obras. Observou-se que os radiers dos dois sítios arqueológicos foram executados, sendo um fora da área de intervenção e outro dentro da área de intervenção, onde, inclusive, estava sendo implantado sobre ele uma das edificações provisórias do canteiro.

**Figura 10 e 11:** Radier sobre sítio arqueológico na Pça Mauro Broco, externo à área de intervenção da obra.

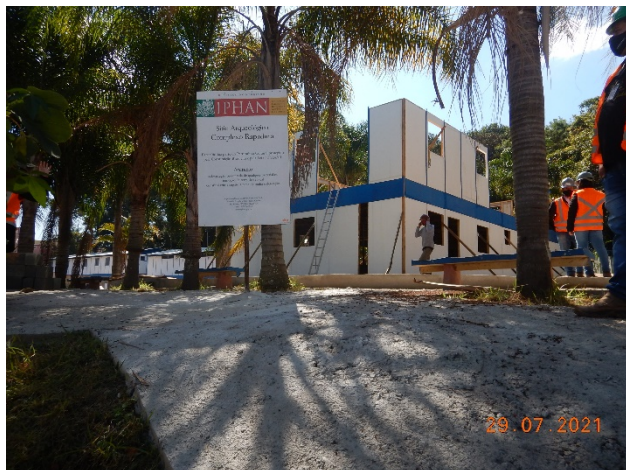
**Figura 12:** Radier sobre sítio arqueológico na Pça Mauro Broco, interno à área de intervenção da obra, cujo projeto foi aprovado pelo IPHAN.

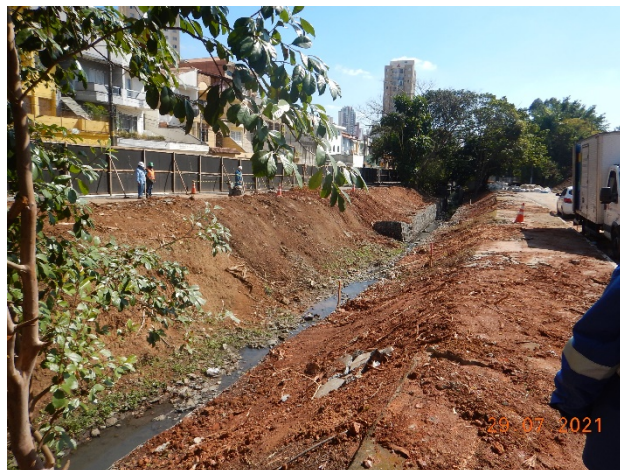
**Figura 13:** Área de Preservação Permanente – APP do Córrego Rapadura pertencente ao Parque Linear, que sofreu intervenção.

Conforme observado durante inspeção na área de implantação do Complexo Rapadura, as intervenções realizadas até o momento estão compatíveis à Autorização de Supressão de Vegetação e Intervenção em APP – ASV nº 31289/2021.

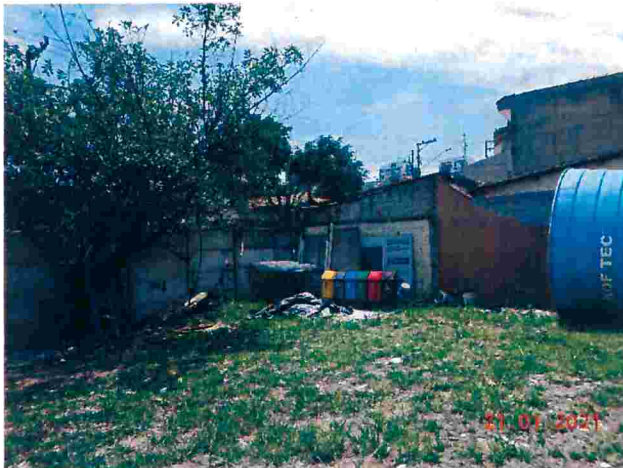
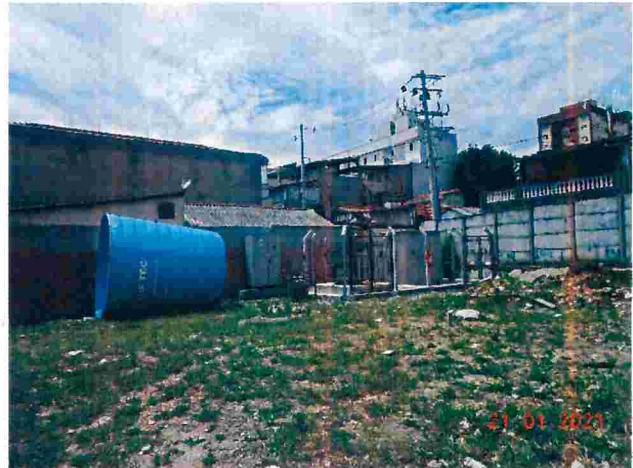
Figuras 4 e 5: Canteiro de obras para implantação do poço Capitão (Lote 4). Observa-se que somente foi implantada a subestação de energia.

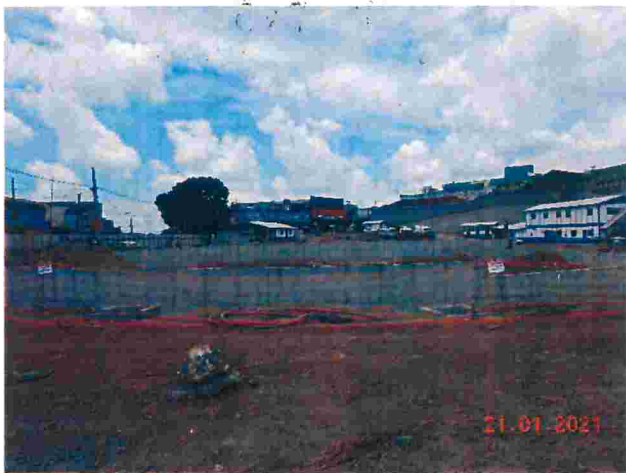
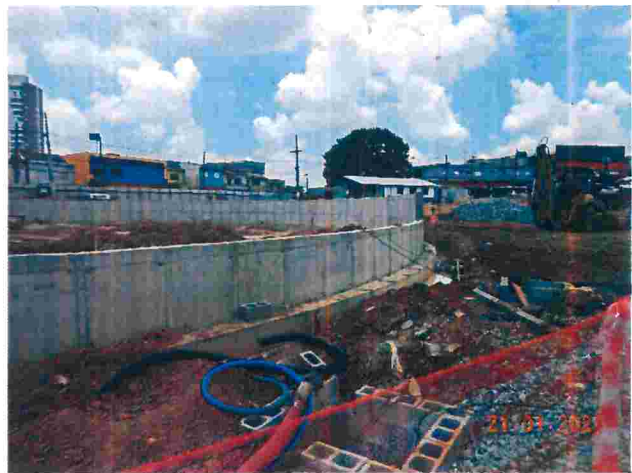
Figuras 16 e 17: Construção do muro guia da escavação do poço da estação Vila Formosa (Lote 1).

Nas áreas inspecionadas foi autorizada somente a implantação dos canteiros de obras, porém, conforme

registrado nas figuras 16 e 17, na estação Vila Formosa do Lote 1 iniciou-se a obra de construção do muro guia, para escavação do poço da estação, sem autorização do órgão ambiental competente.

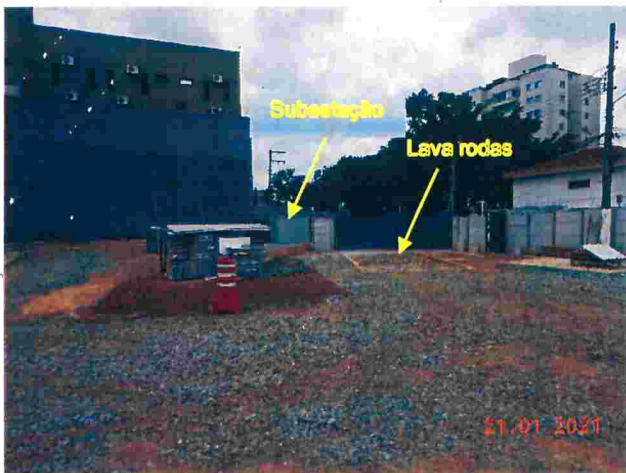
Figura 18: Lava rodas e subestação de energia para a obra da estação Vila Formosa (Lote 1).
