GOVERNO DO ESTADO DE SÃO PAULO
CASA CIVIL

Ofício GSA/SH nº 0078/2015
Expediente SH nº 0988/2015
(Ref. Correio eletrônico 08/12/2015 – Requerimento de Informação nº 0335/2015
de autoria do Deputado André do Prado).

1 - FOI REALIZADA VISTORIA TÉCNICA NAS 38 CASAS DO CONJUNTO HABITACIONAL BARRETOS E/F, DO BAIRRO SÃO FRANCISCO, EM BARRETOS? EM CASO AFIRMATIVO, QUAL FOI O PARECER/LAUDO TÉCNICO DO ENGENHEIRO ESPECIALISTA EM FUNDAÇÕES E SOLOS, QUE TERIA SIDO CONTRATADO PELA EMPRESA LEMAM CONSTRUÇÕES E COMÉRCIO LTDA, E QUAIS FORAM OS PROCEDIMENTOS ADOTADOS PARA A REALIZAÇÃO DA VISTORIA?
2 - QUANTOS E QUAIS IMÓVEIS DO CONJUNTO HABITACIONAL EPIGRAFADO SERÃO OBJETO DE REFORMA?

ASSUNTO: CONSIDERAÇÕES QUANTO AO PARECER EMITIDO POR
TÉCNICO DA DEFENSORIA DO ESTADO DE SÃO PAULO NO
EMPREENDIMENTO BARRETOS E-F.

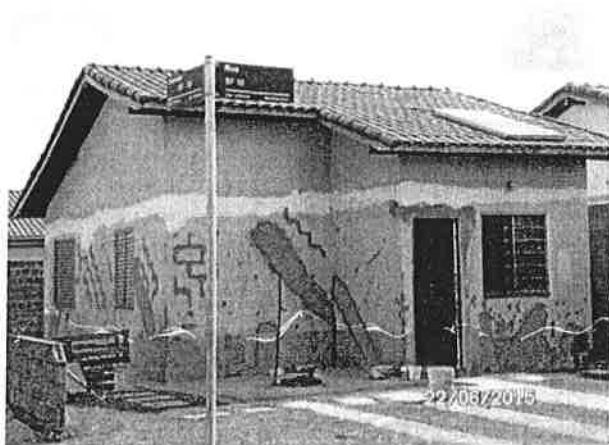
Antes:22 de junho

Reclamei sobre o problema, trincas, fissuras e problemas nas instalações hidráulica e esgoto.

Serviços executados: reforço com tela de trincas, chapisco e reboco, impermeabilizações, pintura interna e externa e reparo nas instalações hidráulicas e esgoto.

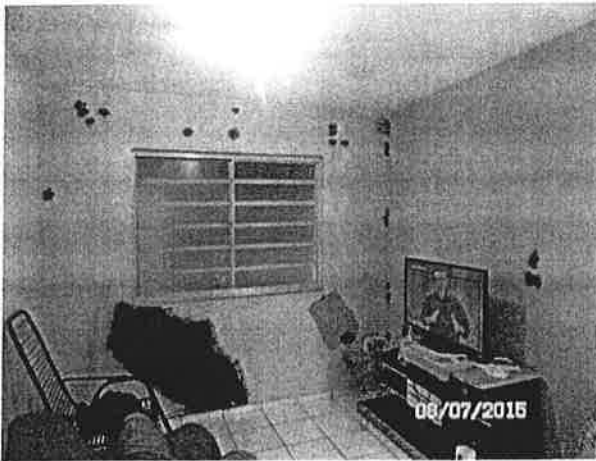
Antes: 08 de julho

Reclamei sobre o problema, trincas, fissuras e problemas nas instalações hidráulica e esgoto.

Serviços executados: reforço com tela de trincas, chapisco e reboco, impermeabilizações, pintura interna e externa e reparo nas instalações hidráulicas e esgoto.

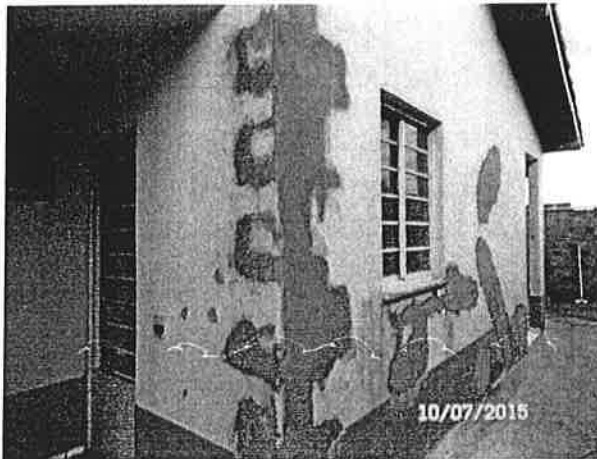
Antes: 10 de julho

Reclamei sobre o problema, trincas, fissuras e problemas nas instalações hidráulica e esgoto.

Serviços executados: reforço com tela de trincas, chapisco e reboco, impermeabilizações, pintura interna e externa e reparo nas instalações hidráulicas e esgoto.

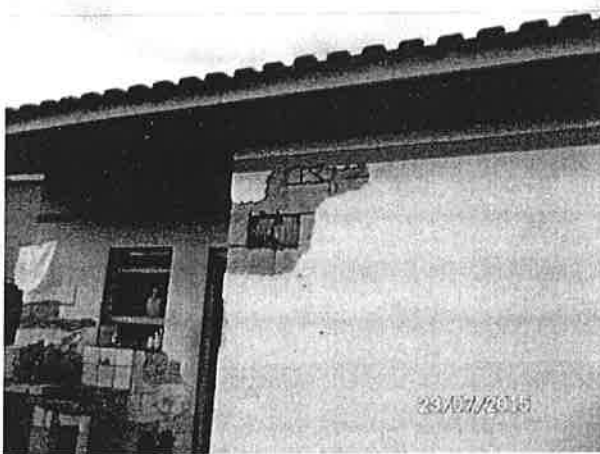
Antes: 23 de julho

Reclamei sobre o problema, trincas, fissuras e problemas nas instalações hidráulica e esgoto.

Serviços executados: reforço com tela de trincas, chapisco e reboco, impermeabilizações, pintura interna e externa e reparo nas instalações hidráulicas e esgoto.

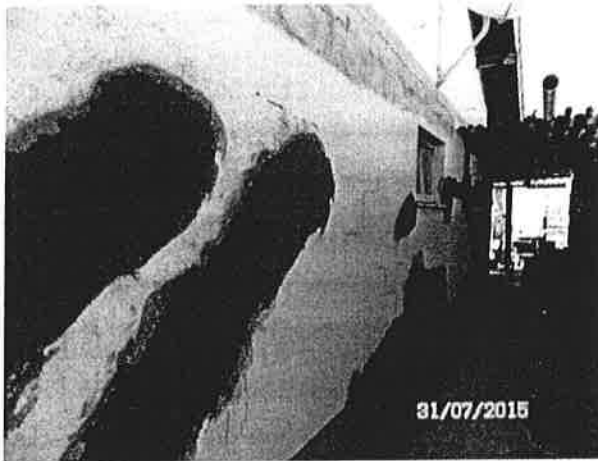
Antes:31 de julho

Reclamei sobre o problema, trincas, fissuras e problemas nas instalações hidráulica e esgoto.

Serviços executados: reforço com tela de trincas, chapisco e reboco, impermeabilizações, pintura interna e externa e reparo nas instalações hidráulicas e esgoto.

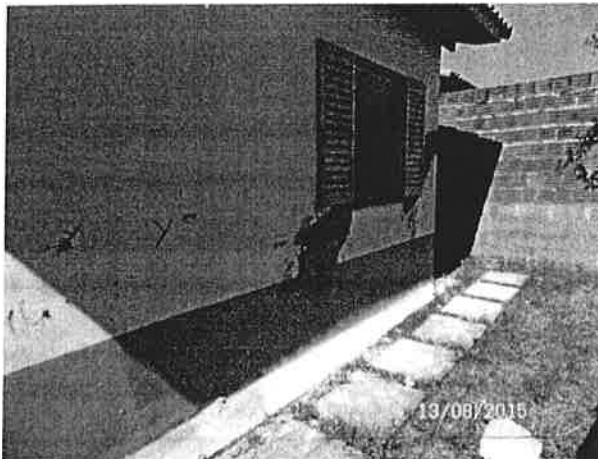
Antes:13 de agosto

Reclamei sobre o problema, trincas, fissuras e problemas nas instalações hidráulica e esgoto.

Serviços executados: reforço com tela de trincas, chapisco e reboco, impermeabilizações, pintura interna e externa e reparo nas instalações hidráulicas e esgoto.
