**RELATÓRIO TÉCNICO**

**Nº 148 759 - 205**

**LEVANTAMENTO GEOMÉTRICO E INSPEÇÃO VISUAL DAS  
EDIFICAÇÕES DO CERECAMP E PROVAS DE CARGA  
NAS ARQUIBANCADAS**

Secretaria de Esporte, Lazer e Juventude do Estado de São Paulo

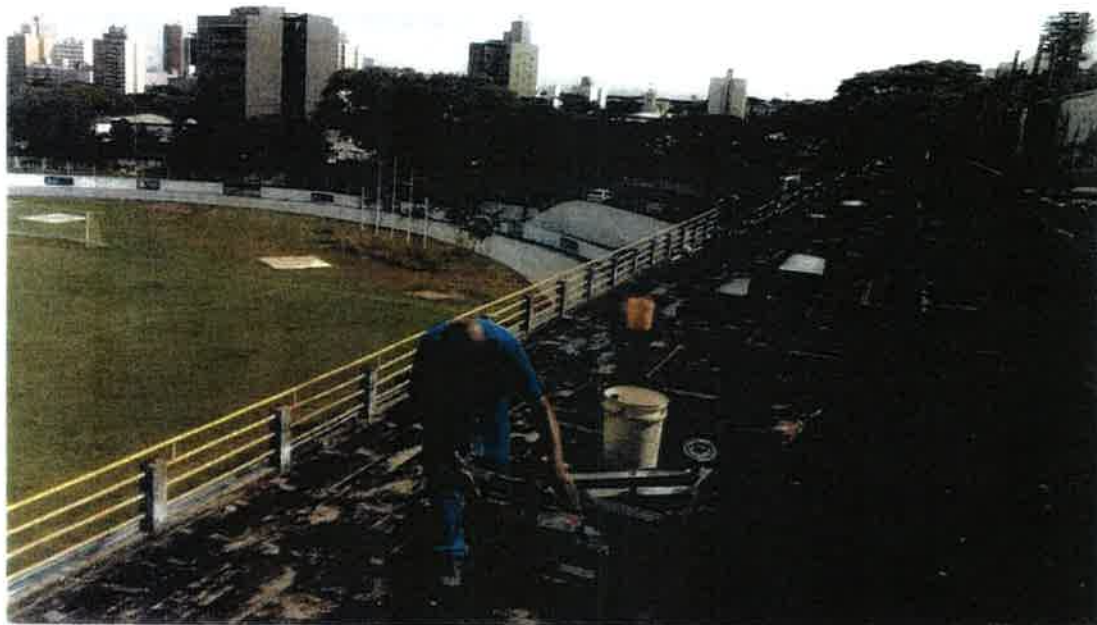
Foto 1 – Extração de testemunhos de concreto na arquibancada da Edificação 2.

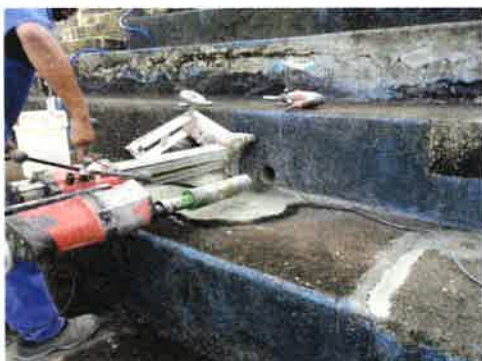
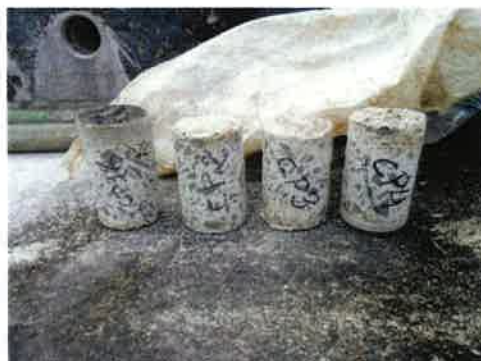
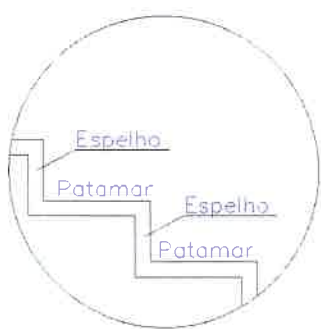
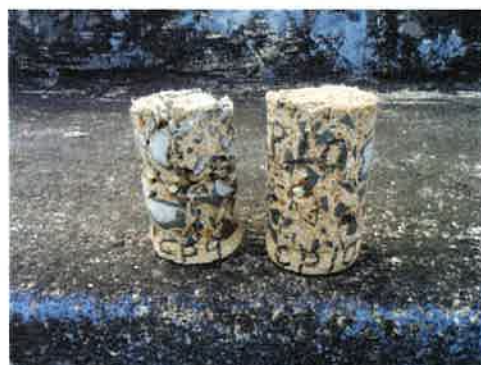
**Figura 11** – Extração de testemunhos de concreto dos espelhos da arquibancada da Edificação 2.

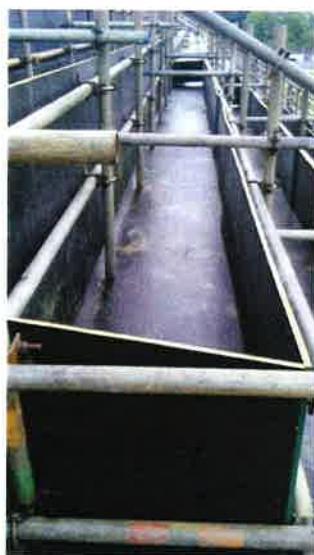
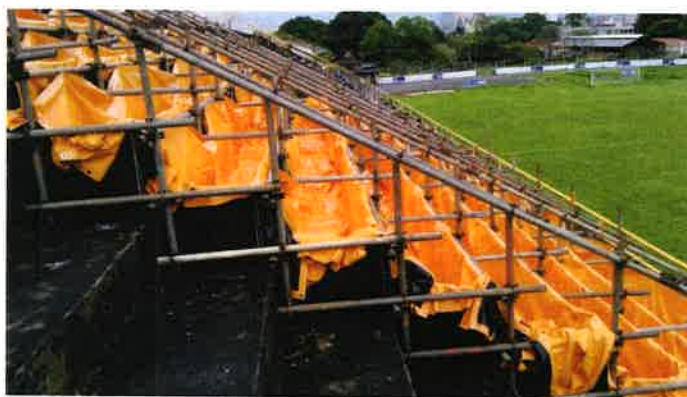
**Figura 16** – Estrutura do reservatório construída com estruturas metálicas e fôrmas de madeira (a), reservatórios montados e cobertos com lona para posterior preenchimento com água (b).

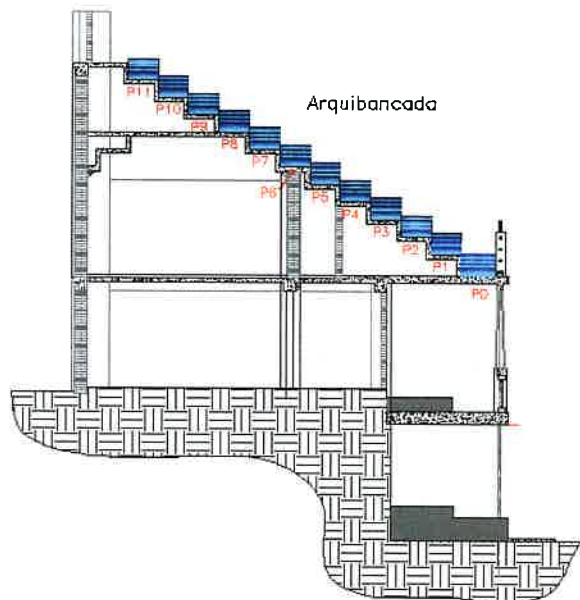
Conforme apresentado no item 3.4, foram montados reservatórios entre os eixos 2 a 4 da arquibancada, sendo realizados carregamentos com água desde o patamar P0 até o P11, conforme mostram as Figuras 18 e 19.

**Figura 18** – Desenho esquemático com identificação dos patamares submetidos aos ensaios de prova de carga da Edificação 2 – Eixos 2 a 4.

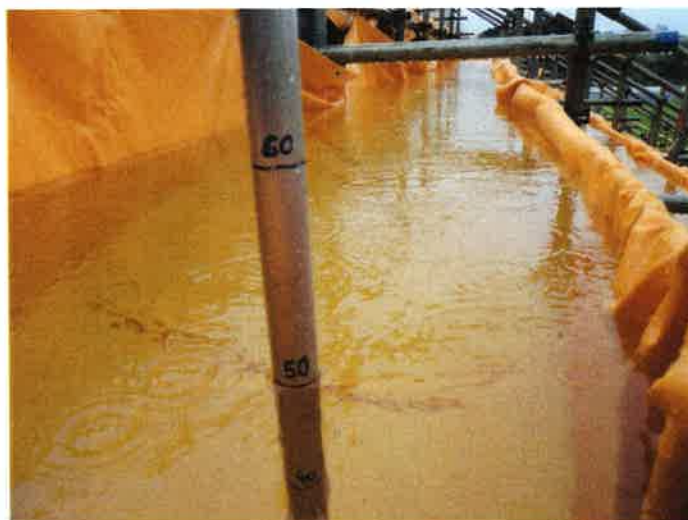
**Figura 22** – Nível máximo de água aplicada na estrutura, correspondendo a um carregamento de  $5\text{kN/m}^2$ .

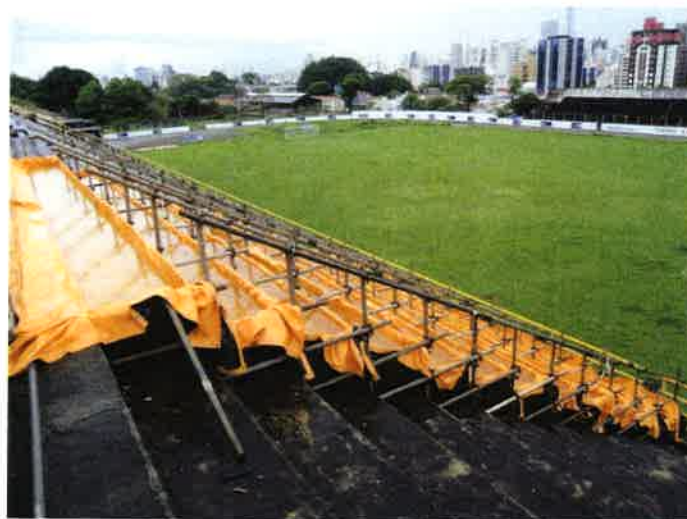
**Figura 23** – Carregamento máximo da arribancada entre os eixos 2 e 4 – Todos os reservatórios preenchidos com água.

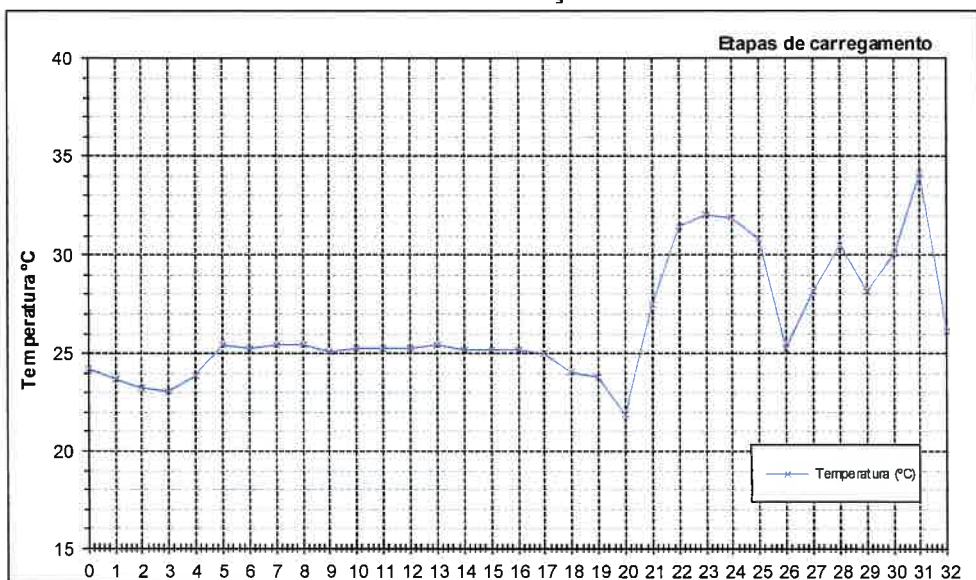
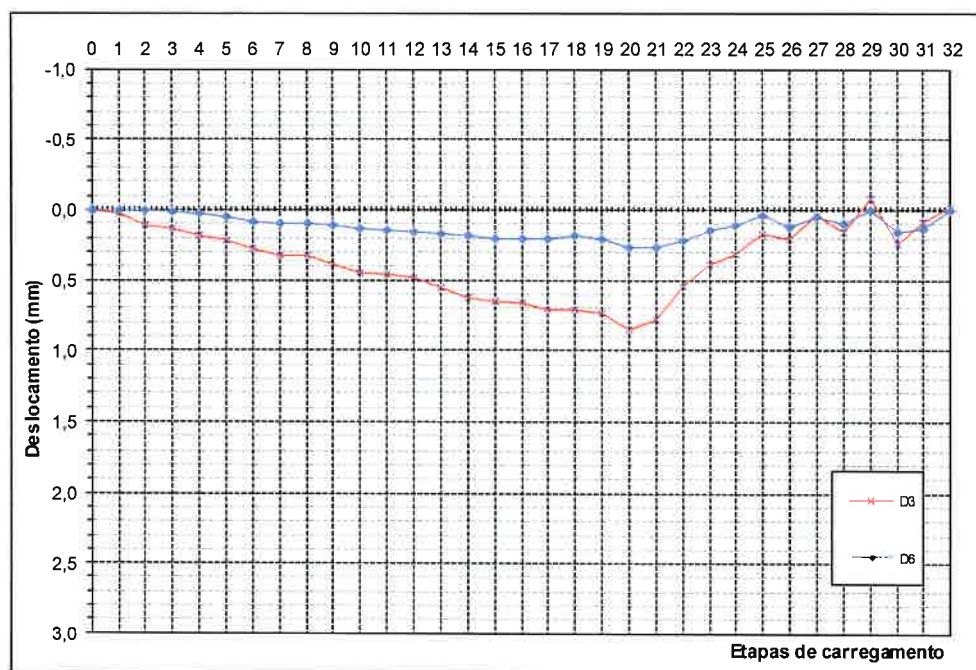
**GRÁFICO 1.1**  
**PROVA DE CARGA - EDIFICAÇÃO 2**  
**EXTREMIDADES DOS BALANÇOS - VÃOS 2-3 e 3-4**

- Instrumentação instalada no meio do vão das extremidades da laje em "balanço" (defletômetros D3 e D4) - Gráfico 1.1 do Anexo B

O máximo deslocamento vertical obtido (defletômetro D3) foi de 0,85 mm inferior à previsão teórica de 5,5 mm.

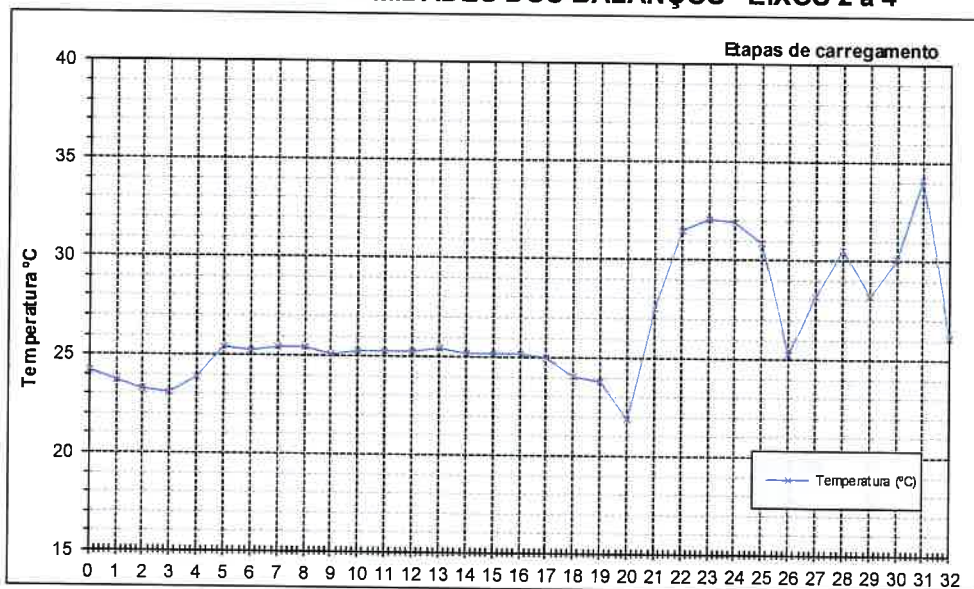
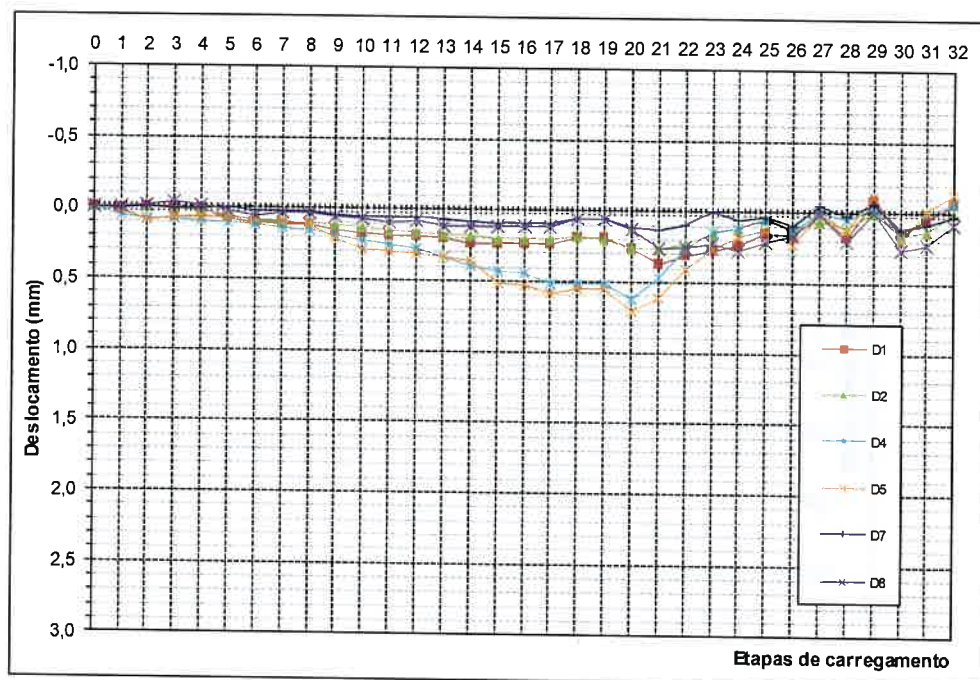
**GRÁFICO 1.2**  
**PROVA DE CARGA - EDIFICAÇÃO 2**  
**APOIOS DAS EXTREMIDADES DOS BALANÇOS - EIXOS 2 a 4**

- Instrumentação instalada nos apoios do trecho de laje em "balanço" (defletômetros D1; D2; D4; D5; D7 e D8) - Gráfico 1.2 do Anexo B

Os deslocamentos obtidos pelos defletômetros D1; D2; D7 e D8 apresentaram-se semelhantes e com valor máximo da ordem de 0,37 mm. Note-se que os defletômetros D4 e D5 estão localizados em trecho de maior solicitação, além disso, não existe pilar no nível do campo para apoio da extremidade da laje de sustentação da arquibancada, cujo valor de deslocamento vertical máximo atingindo foi de 0,71mm, inferior ao previsto teoricamente de 5,5mm.

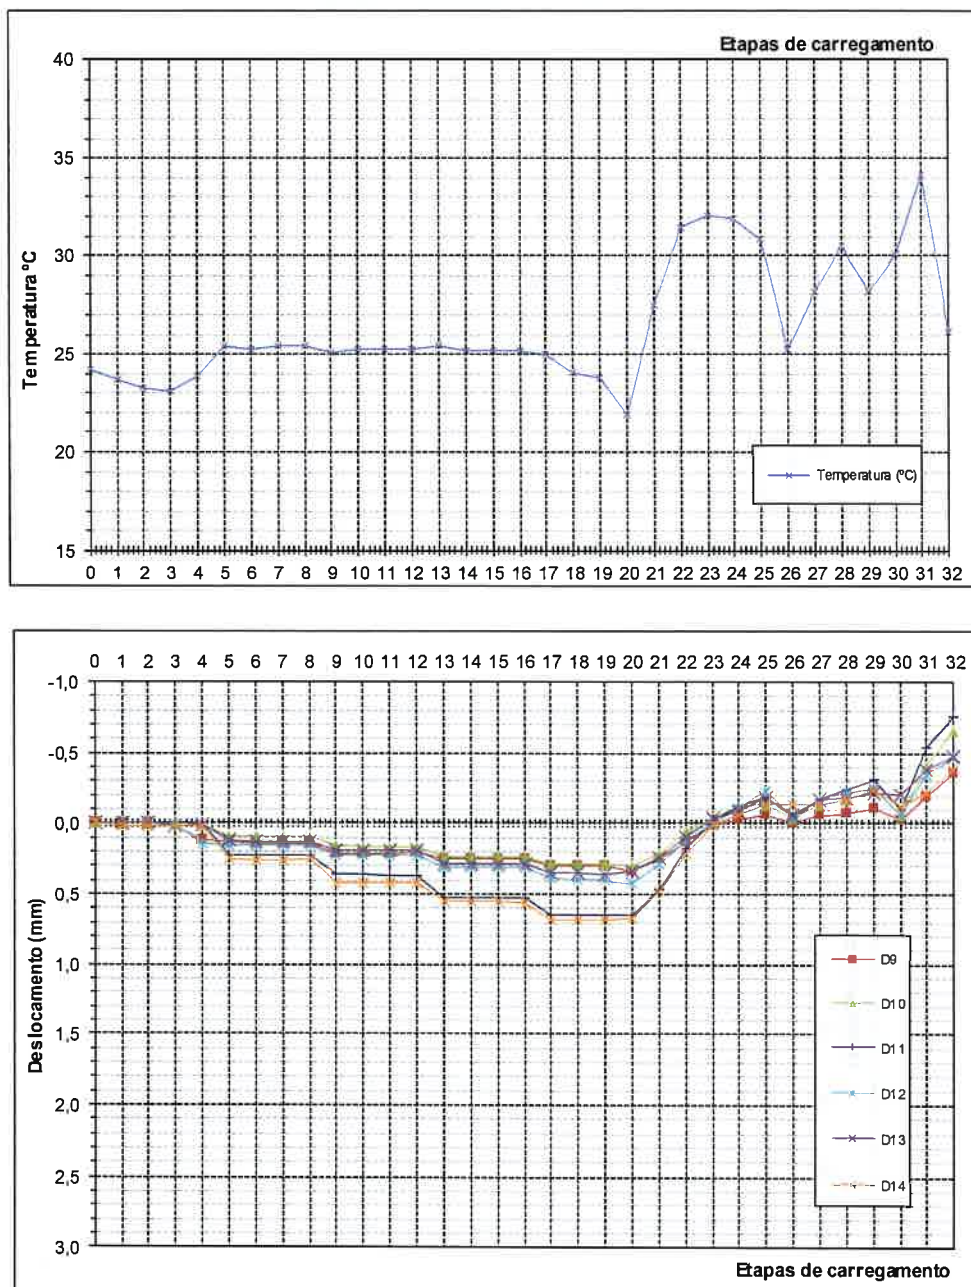
**GRÁFICO 1.3**  
**PROVA DE CARGA - EDIFICAÇÃO 2**  
**ARQUIBANCADAS - VÃOS 2-3 e 3-4**

- Instrumentação instalada no meio do vão da arquibancada (defletômetros D9 à D14) - Gráfico 1.3 do Anexo B

Os deslocamentos obtidos pelos defletômetros D9 a D12 apresentaram-se semelhantes e os defletômetros D13 e D14 apresentaram valores de deslocamento um pouco superiores aos demais com deslocamento máximo de 0,68mm, dentro do limite previsto de 12,1 mm.

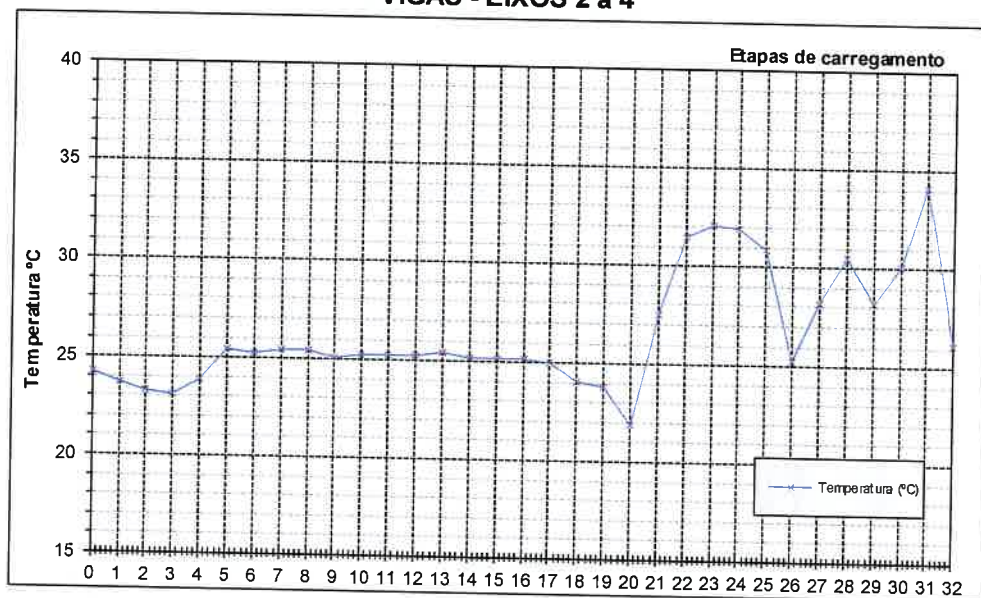
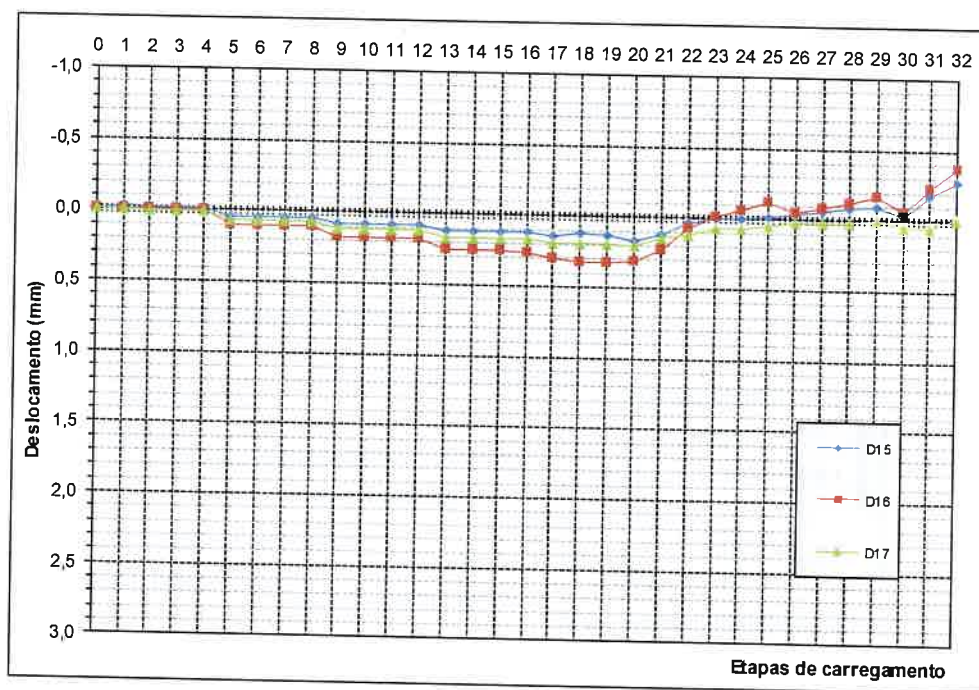
**GRÁFICO 1.4**  
**PROVA DE CARGA - EDIFICAÇÃO 2**  
**VIGAS - EIXOS 2 a 4**

- Instrumentação instalada no meio do vão das vigas (defletômetros D15 à D17) - Gráfico 1.4 do Anexo B

O máximo deslocamento vertical obtido no defletômetro D16 (região de maior solicitação em relação aos outros dois instrumentos) foi de 0,32 mm, inferior aos limites teóricos previstos.

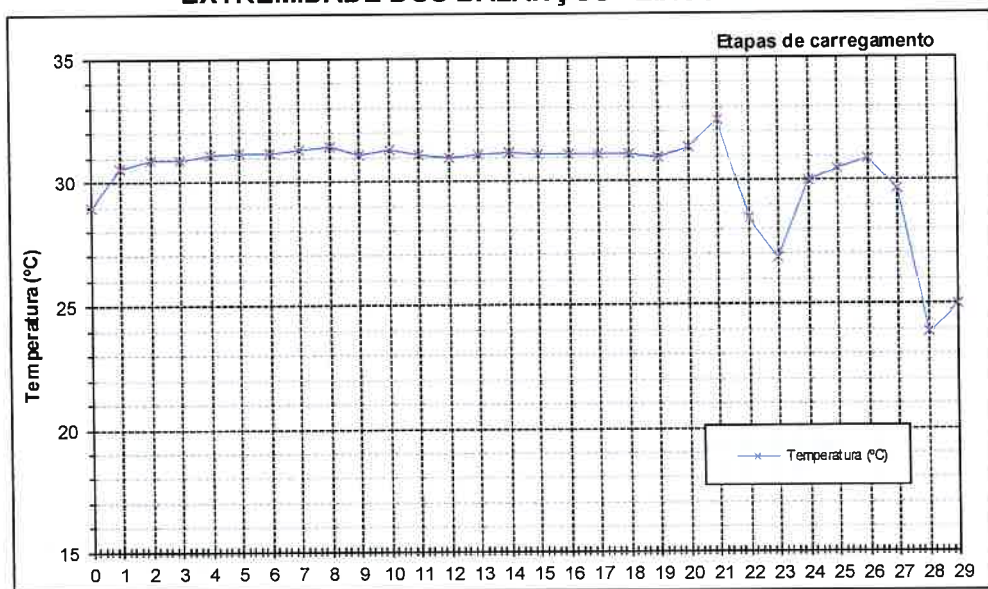
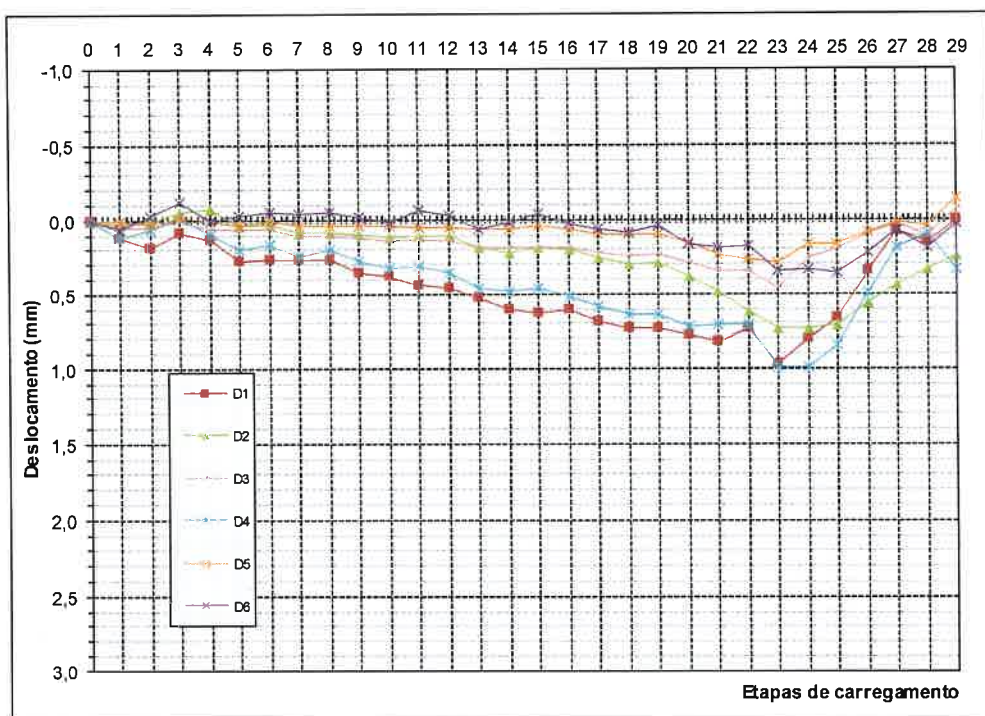
**GRÁFICO 2.1**  
**PROVA DE CARGA - EDIFICAÇÃO 2**  
**EXTREMIDADE DOS BALANÇOS - EIXOS 12 a 14**

- Instrumentação instalada nas extremidades do trecho de laje em "balanço" (defletômetros D1 à D6) - Gráfico 2.1 do Anexo B

Os deslocamentos obtidos pelos defletômetros D1 e D4 apresentaram-se semelhantes e superiores aos demais com valor máximo da ordem de 0,99 mm. Note-se que esses instrumentos estão instalados em região onde não existe apoio na extremidade da laje. Os demais instrumentos também apresentaram medidas de deslocamentos semelhantes e dentro das previsões teóricas.

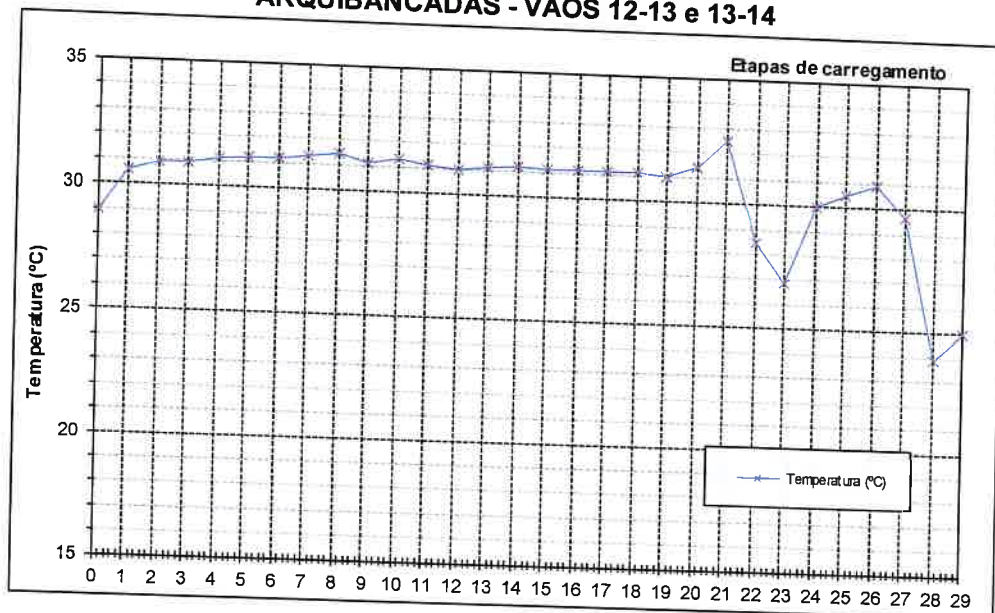
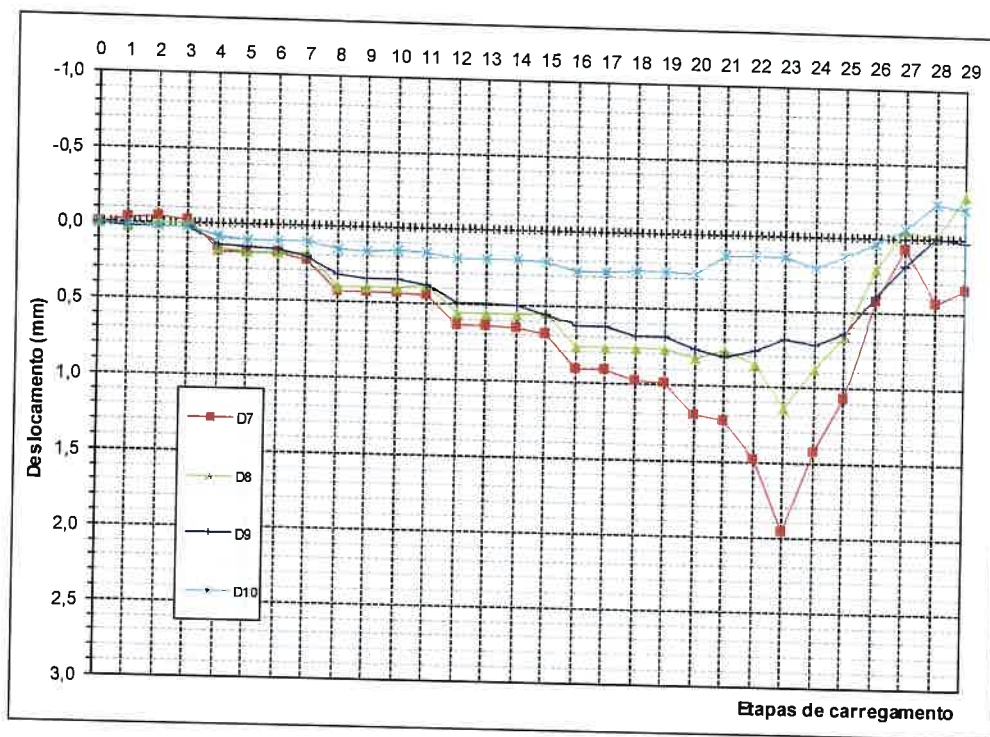
**GRÁFICO 2.2**  
**PROVA DE CARGA - EDIFICAÇÃO 2**  
**ARQUIBANCADAS - VÃOS 12-13 e 13-14**

- Instrumentação instalada no meio do vão da arquibancada (defletômetros D7 à D10) - Gráfico 2.2 do Anexo B

O máximo deslocamento obtido pelo defletômetros D7 apresentou valor de 1,96 mm (maior valor obtido de deslocamento vertical nas duas provas de carga realizadas na arquibancada da edificação 2, porém está dentro do limite teórico de 8,5 mm), esse valor provavelmente está associado ao trecho de "balanço" da arquibancada em que os pilares na extremidade não se apoiam no nível do campo.

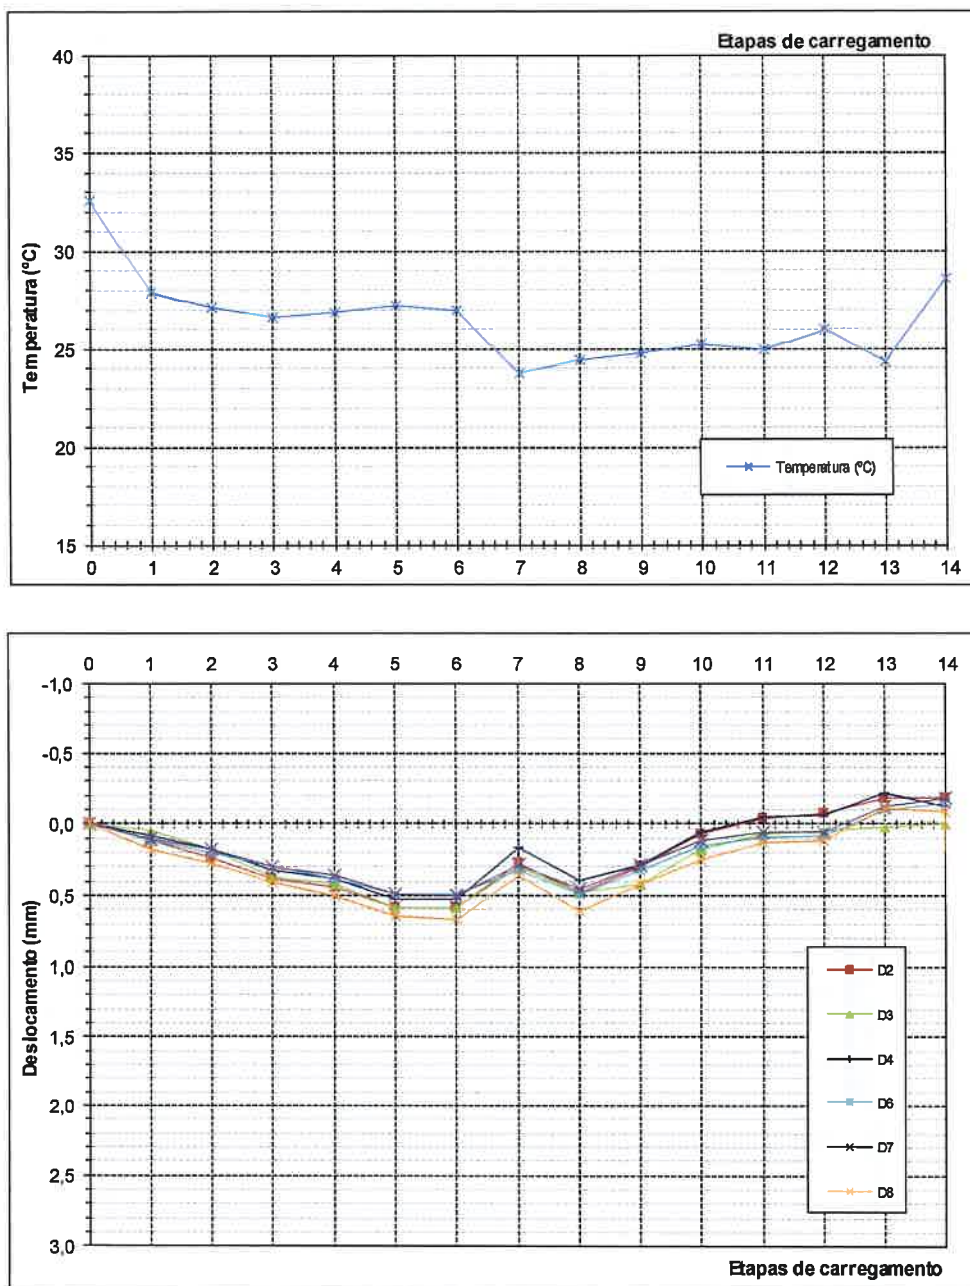
**GRÁFICO 3.1**  
**PROVA DE CARGA - EDIFICAÇÃO 5**  
**ARQUIBANCADAS - VÃOS 5-6 e 6-7**

- Instrumentação instalada no meio do vão da arquibancada (defletômetros D2 à D4 e D6 a D8) - Gráfico 3.1 do Anexo B

O comportamento da estrutura das arquibancadas apresentou deslocamentos semelhantes e com valor máximo de 0,67 mm, inferior ao teórico previsto de 8,5 mm.

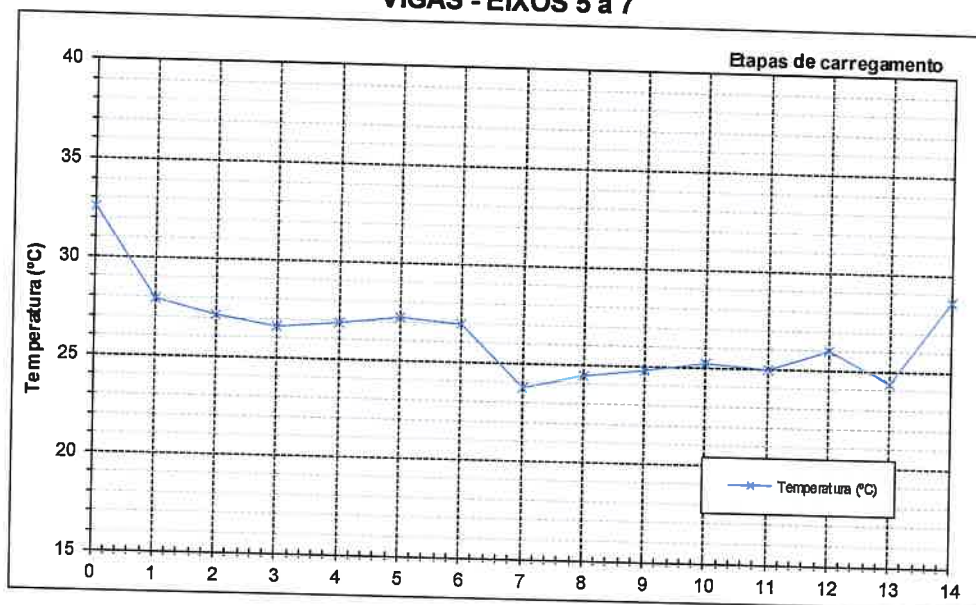
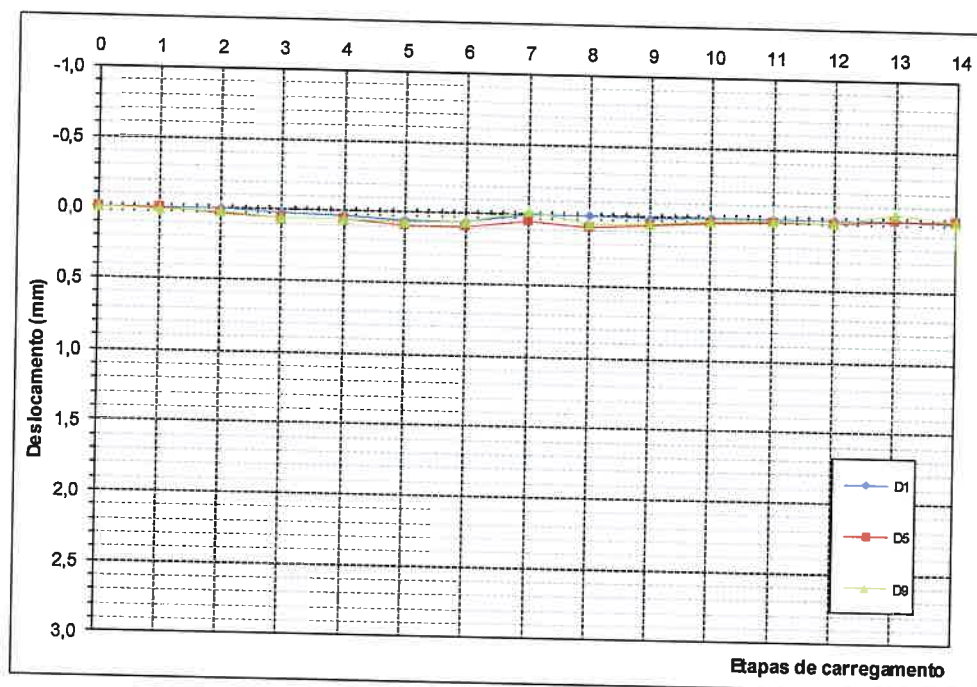
**GRÁFICO 3.2**  
**PROVA DE CARGA - EDIFICAÇÃO 5**  
**VIGAS - EIXOS 5 a 7**

- Instrumentação instalada no meio do vão das vigas (defletômetros D1; D5 e D9) - Gráfico 3.2 do Anexo B

O deslocamento vertical máximo atingido foi de 0,09 mm, muito inferior ao máximo teórico de 9,6 mm.
