RELATÓRIO

Trata-se do Contrato de Concessão nº 0356/ARTESP/2017 – Para exploração, ampliação e manutenção dos Aeroportos Comandante Rolim Adolfo Amaro, em Jundiaí, Arthur Siqueira, em Bragança Paulista, Campo dos Amarais, em Campinas, Gastão Madeira, em Ubatuba e o Aeroporto de Itanhaém, todos no Estado de São Paulo, Delegados ao Estado de São Paulo por meio dos Convênios de Delegação (conjunta e indistintamente referidos como “Aeroportos”).

IMAGENS – SEGURANÇA DA AVIAÇÃO

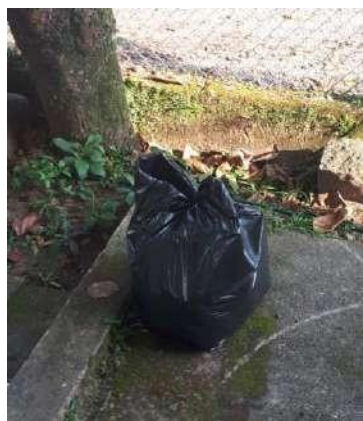
Imagem A

Não conformidades nº 01 e 02

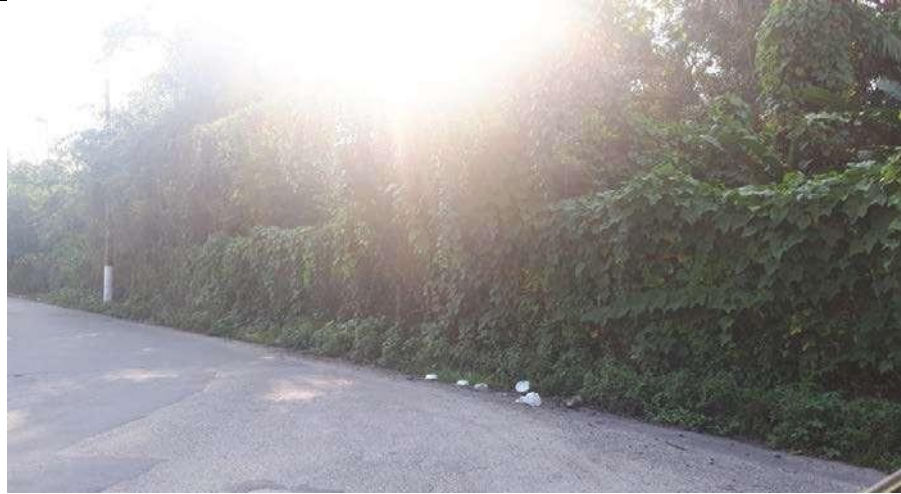
Imagem F

Não conformidade nº 05

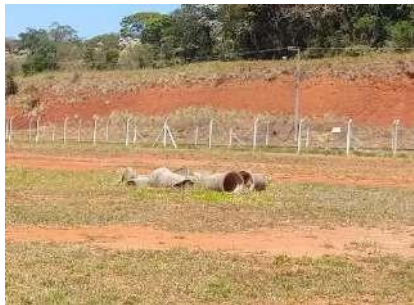
<p>Não conformidade nº 1</p>	<p>Imagem A</p>

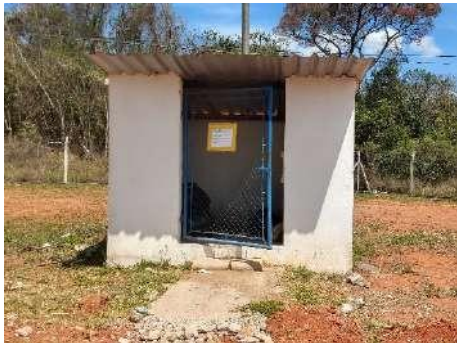
<p>Não conformidade nº 2</p>	<p>Imagem C</p>

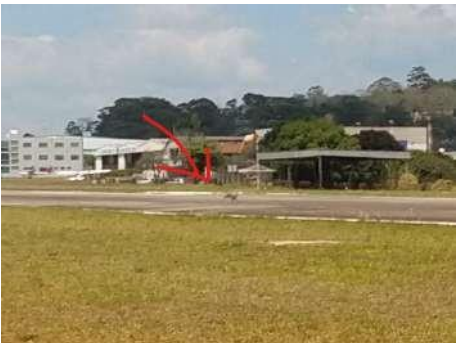
<p>Não conformidade nº 3</p>	<p>Imagem D</p>

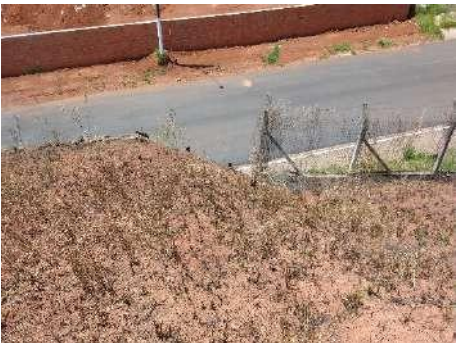
<p>Não Conformidade nº 4</p>	<p>Imagem E</p>

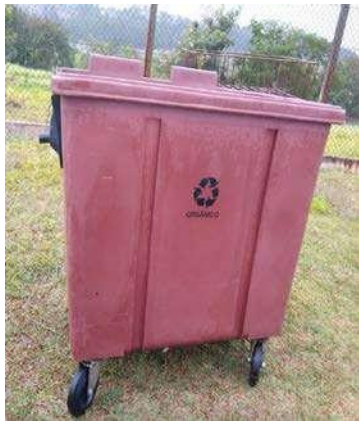
<p>Não conformidades nº 01, 02 e 03 e Recomendação nº 01</p>	<p>Imagem A</p>

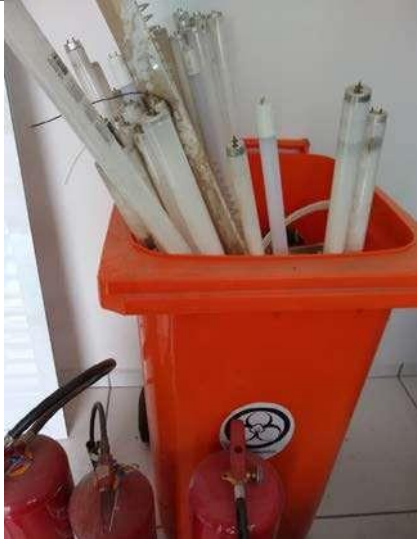
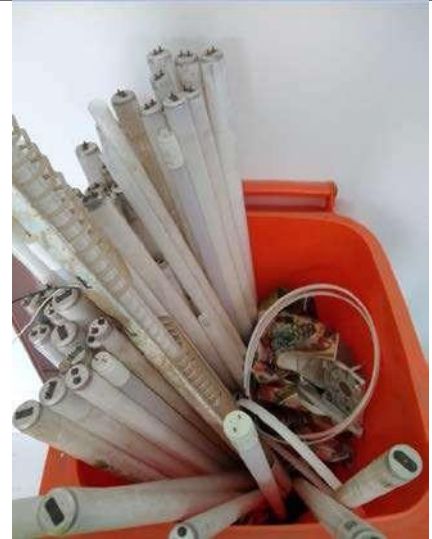
<p>Não conformidade nº 04 e Recomendação nº 02</p>	<p>Imagem D</p>	<p>Imagem E</p>

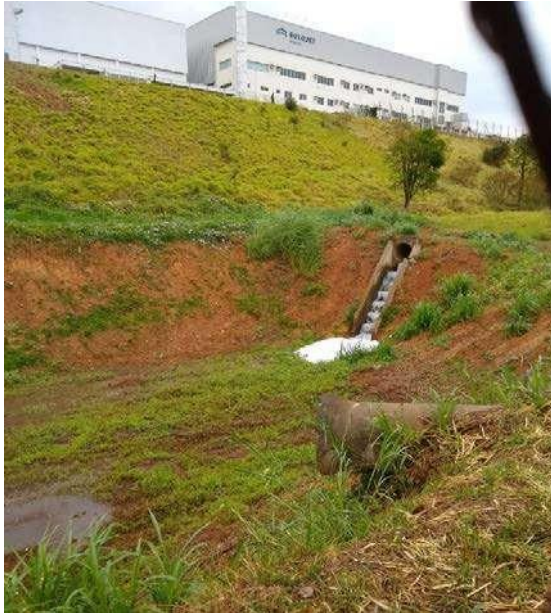
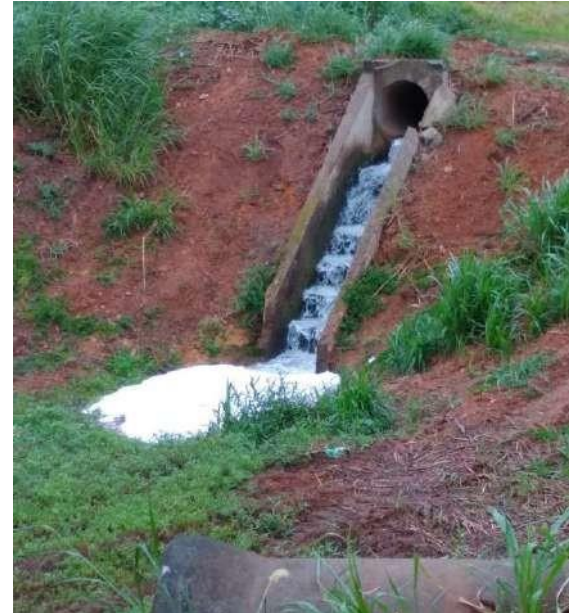
acesso aos hangares, sem qualquer tipo de estrutura que impeça sua degradação, permitindo que se torne um atrativo para fauna local.	-RBAC 164/2014	
02	Existência de contêiner quebrado e em desuso na via de acesso aos hangares, que pode ser utilizado pela fauna local como um foco de atração para abrigo e descanso.	-LOR nº 2399 (6) -RBAC 164/2014	Imagem B
03	Embora o Terminal de Passageiros possua coletores para a segregação de resíduos, foi mencionado na ocasião da vistoria, que o aeroporto ainda não conseguiu implementar a coleta seletiva.	-LOR nº 2399 (7) -Lei 12.305/2010	Imagem C
04	Armazenamento incorreto de resíduos recicláveis (plástico e papel), juntamente com resíduos perigosos (lâmpadas).	-LOR nº 2399 (7) -Lei 12.305/2010 -RCD 56/2008	Imagens D e E
05	Foi verificado, em ocasião da vistoria, uma quantidade considerável de água caindo na bacia de contenção localizada entre a via de acesso aos hangares e a Rua Emílio Antonon, cuja queda gerava grande quantidade de espuma.	-	Imagens F e G

**Não
conformidade nº
05
e Recomendação
nº 03**

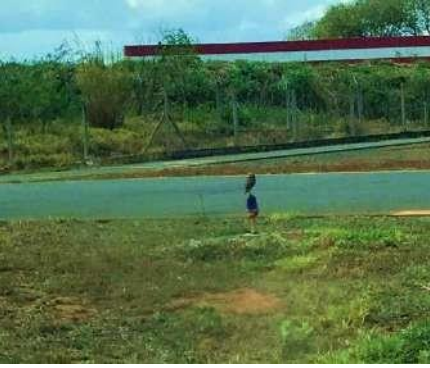
<p>C</p>

03	Presença de fauna na área de movimentação de aeronaves	RBAC 164/2014 LOR 2411/2018	Imagem C
04	Ausência de gradeamento que impeça a entrada de fauna na área de movimentação de aeronaves.	RBAC 164/2014	Imagem D
05	Gerenciamento de áreas contaminadas: Realizar investigação confirmatória.	Lei 13.577/2009 DD n° 038/2017	Imagem E

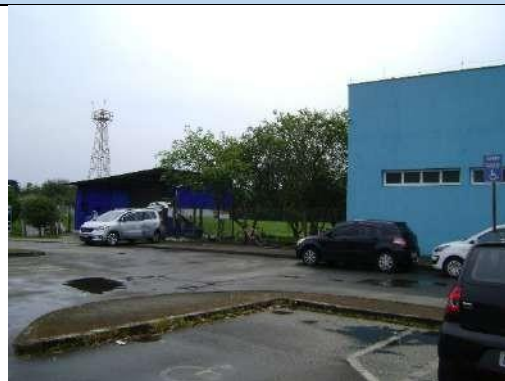
Exploração de atividade comercial em local inapropriado.

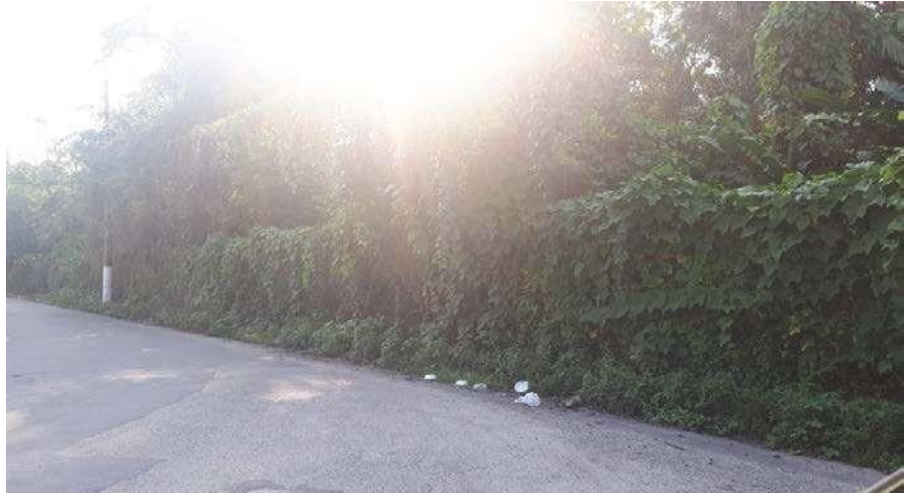
Imagem F

Não
conformidade nº
05

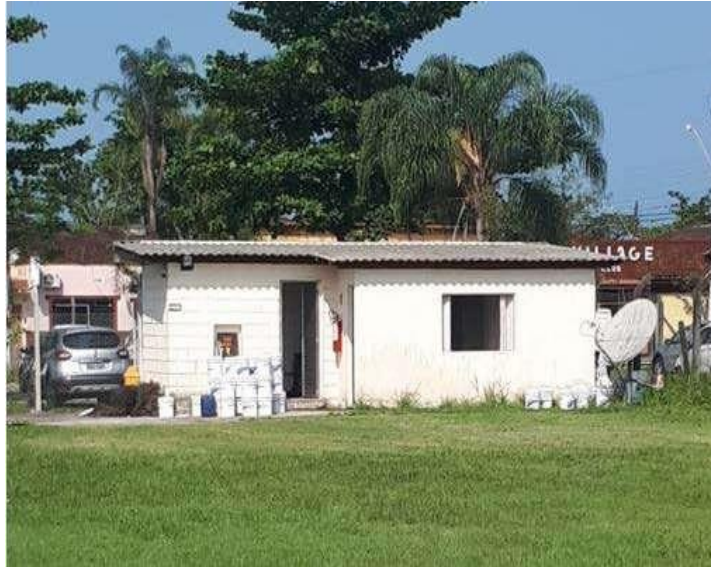
Imagem G

Recomendação
nº 01

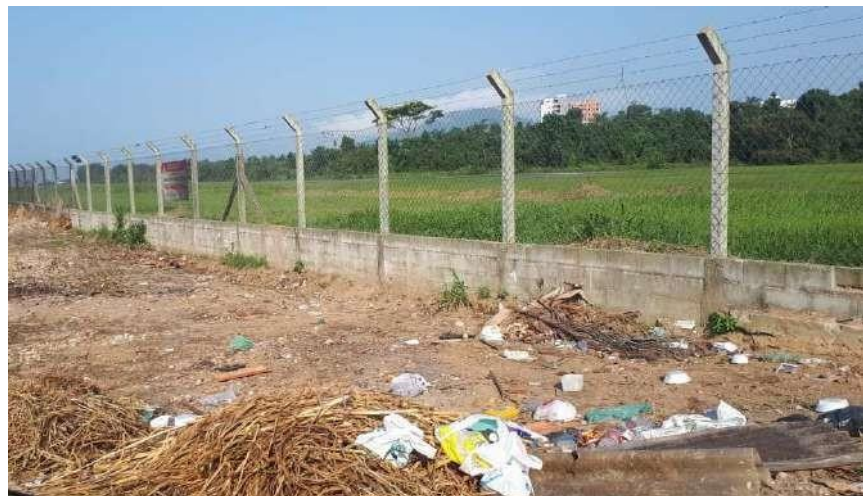
Imagem H

Recomendação
nº 02

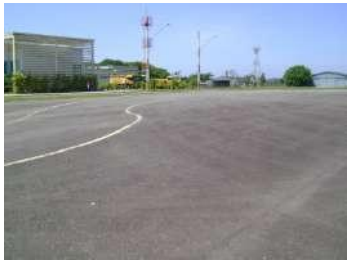
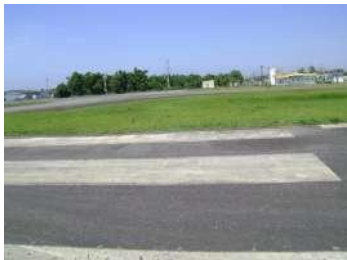
ITEM	DESCRIÇÃO	OBSERVAÇÕES	1ª VISTORIA (AGO/18)	RECOMENDAÇÕES	2ª VISTORIA (JAN/19)	STATUS DO ATENDIMENTO	STATUS VOA (JUN/19)
1.	Sinalização Horizontal	1.1 Desgaste e ou falta de sinalização

Não atendido, Sinalização horizontal obrigatória conforme RBAC-154 e NBR 10855 – Sinalização Horizontal de Pistas e Pátios em Aeroportos	Não atendido, prazo 10/19. Contratação de empresa.

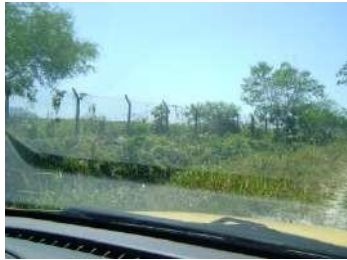
Não atendido, prazo 10/19. Contratação de empresa.
2.	Segurança Patrimonial	2.1 Ausência de tela na cerca patrimonial próximo a Cab. 15.

Recompôr URGENTE o alambrado em trechos diversos da cerca patrimonial

Atendido	Atendido. Restabelecida a cerca faltante.

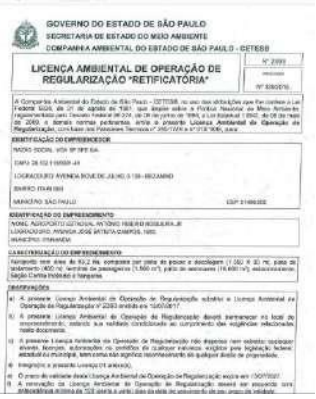
ITEM	DESCRIÇÃO	OBSERVAÇÕES	1ª VISTORIA (AGO/18)	RECOMENDAÇÕES	2ª VISTORIA (JAN/19)	STATUS DO ATENDIMENTO	STATUS VOA (JUN/19)
1.	Licença Ambiental de Operação - LOR	Não apresentou o relatório contendo o atendimento das condicionantes: 2, 3, 4, 5, 6, 7, 9, 10, 11, 12, 13 e 14 nos prazos destacados na LOR.

Apresentar o relatório de atendimento as condicionantes, ou a solicitação de prazo adicional à CETESB o mais breve possível, sob risco de cancelamento da LOR	O Relatório de atendimento às condicionantes, incluindo a elaboração do relatório anual não foi realizado, tampouco foi solicitado prazo adicional para o seu cumprimento.	NÃO ATENDIDO Considerando-se que a LOR 2395 foi emitida em 21/07/17, a apresentação do Relatório Anual está com atraso de 7 meses.	NÃO ATENDIDO Os relatórios ainda não foram entregues à CETESB e ao DAESP. Prazo para atendimento: 60 dias

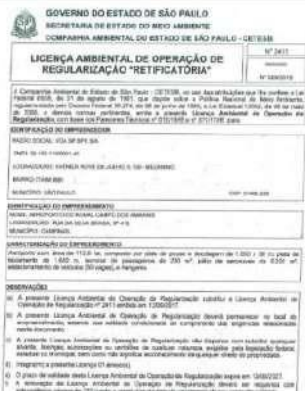
1 – LICENÇA AMBIENTAL DE OPERAÇÃO – LOR		
<p>RECOMENDAÇÃO: Apresentar o relatório de atendimento as condicionantes, ou a solicitação de prazo adicional à CETESB o mais breve possível, sob risco de cancelamento da LOR.</p>		
<p>Vistoria 16/03/2020</p>		
ASPECTOS	IMAGENS	STATUS
<p>Não apresentou o relatório contendo o atendimento das condicionantes 1, 2, 3, 4 e 5 nos prazos destacados na LOR.</p>

<p>ATENDIDO</p> <p>O relatório foi protocolado na CETESB em 17/02/2020.</p>
<p>OBSERVAÇÃO: Faz-se necessário que o relatório completo seja oficialmente protocolado no DAESP.</p>

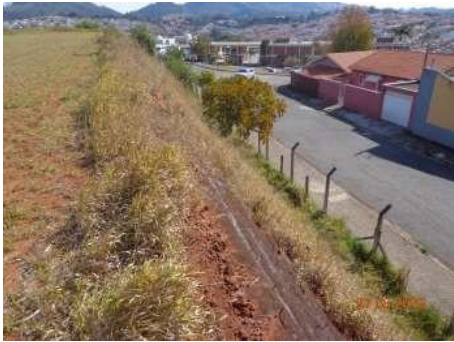
ASPECTOS	IMAGENS	STATUS
1. Disposição Irregular de Resíduos Sólidos e de construção civil. Prática adotada pela população local.

<p>ATENDIDO</p> <p>Na vistoria de janeiro/2019 em diante, observou-se que a situação foi controlada.</p>
2. Indício de queima de resíduos no interior do aeroporto, próximo à locadora de veículos, observada em ago/19

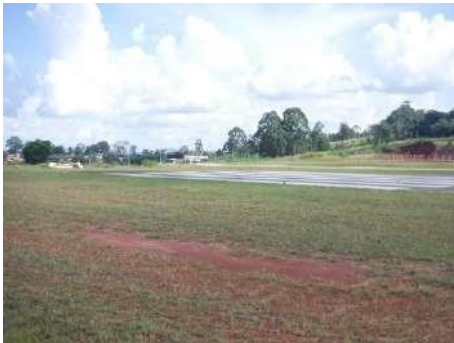
<p>ATENDIDO</p> <p>Não houve novos registros da prática. Em campo, não foram observados novos indícios de queima de resíduos.</p>

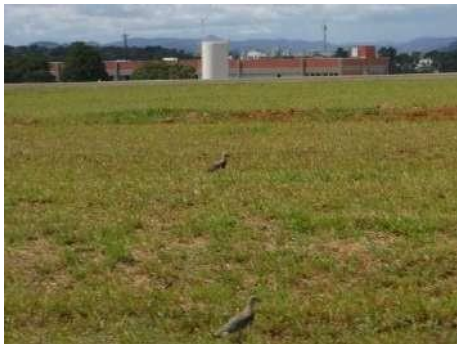
ASPECTOS	IMAGENS	STATUS
1. Grande quantidade de quero-quero (<i>Vanellus chilensis</i>) e Passeriformes em área operacional.

<p style="text-align: center;">ATENDIDO</p> <p>Em consulta ao sistema do CENIPA, verificou-se 15 reportes de avistamento, 2 de quase-colisão e 1 de colisão. O primeiro reporte data de 08/01/2020.</p>

RECOMENDAÇÃO 1: Adotar os procedimentos básicos para o Gerenciamento do Risco da Fauna e preenchimento da Ficha Cenipa 15.

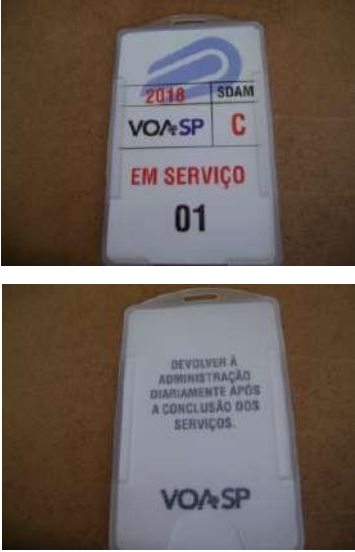
13 - CREDENCIAMENTO		
Vistoria 12/03/2020		
ASPECTOS	IMAGENS	STATUS
1.Existência de Setor de Credenciamento de pessoas e veículos.

ATENDIDO
OBSERVAÇÃO:

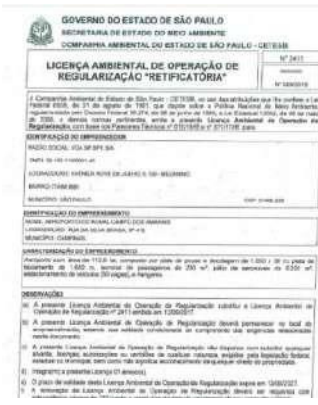
1 – LICENÇA AMBIENTAL DE OPERAÇÃO – LOR		
RECOMENDAÇÃO: Apresentar o relatório de atendimento as condicionantes, ou a solicitação de prazo adicional à CETESB o mais breve possível, sob risco de cancelamento da LOR.		
Vistoria 12/03/2020		
ASPECTOS	IMAGENS	STATUS
<p>1. Não apresentou o relatório contendo o atendimento das condicionantes 1, 2, 3, 4, 5, e 6 nos prazos destacados na LOR.</p>

ATENDIDO
<p>OBSERVAÇÃO: Foi disponibilizada comprovação do protocolo na CETESB do Relatório Anual de Acompanhamento das Condicionantes e Programas Ambientais – Ano 2019, relativos à LOR 2399/2017 realizado em 13/11/2019.</p>

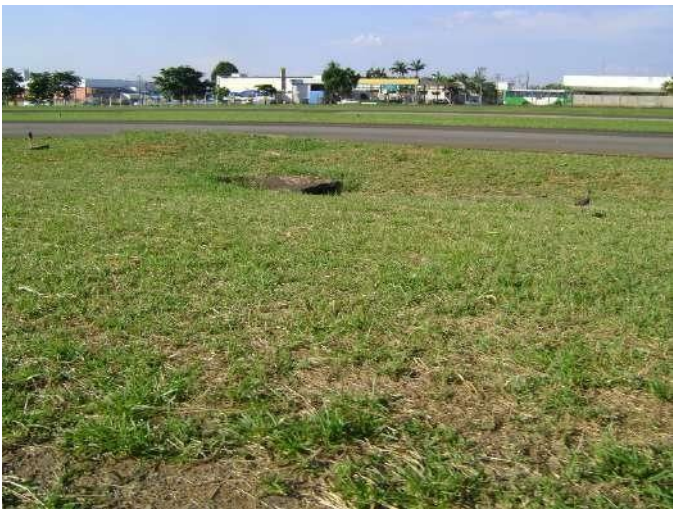
3 – ÁREAS VERDES		
APLICADO: Plano de Manutenção preventiva das áreas verdes.		
Vistoria 12/03/2020		
ASPECTOS	IMAGENS	STATUS
1.Combrimento vegetal – faixa de pista

Em conformidade.
OBSERVAÇÃO:		
4 –DRENAGEM		
RECOMENDAÇÃO: Aplicar o Plano de Manutenção preventiva nos dispositivos de drenagem D.		
Vistoria 12/03/2020		
ASPECTOS	IMAGENS	STATUS
1.Caixas de drenagem

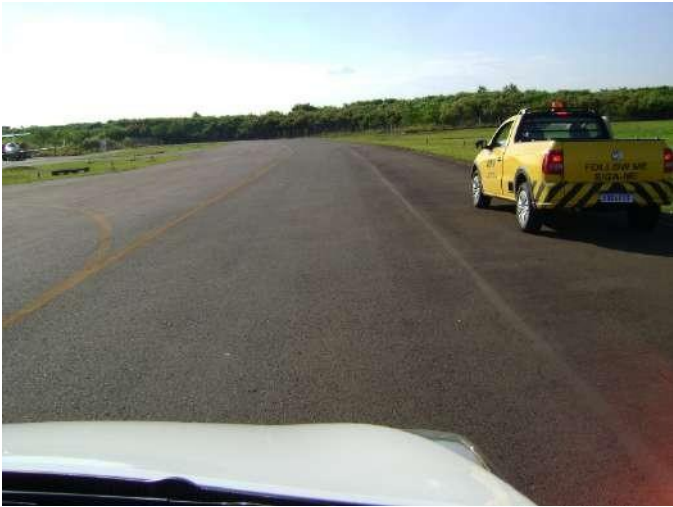
8 – VEÍCULOS OPERACIONAIS		
Vistoria 12/03/2020		
ASPECTOS	IMAGENS	STATUS
1. veículo operacional de acordo com a legislação.

Em Conformidade
OBSERVAÇÃO:

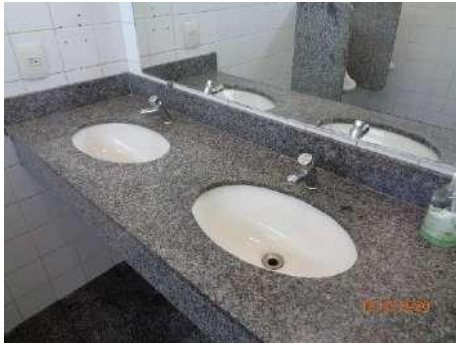
3 – CONSUMO DE ÁGUA		
<p>RECOMENDAÇÃO: Instalar novas tecnologias redutoras de consumo, ou mecanismos redutores de vazão.</p>		
<p>Vistoria 12/03/2020</p>		
ASPECTOS	IMAGENS	STATUS
<p>1. Torneiras convencionais sem redutores de consumo instalados nos sanitários.</p>

<p>ATENDIDO (desde Ago/19)</p>
<p>OBSERVAÇÃO:</p>

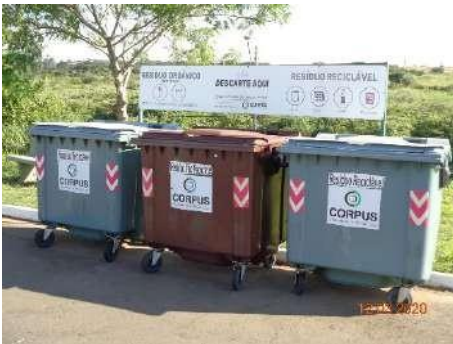
ASPECTOS	IMAGENS	STATUS
1. Não identificação de locais adequados para armazenamento dos resíduos sólidos.

PARCIALMENTE ATENDIDO (desde Ago/18)

OBSERVAÇÃO: O aeroporto dispõe de contrato de prestação de serviços de coleta e destinação adequada dos resíduos sólidos gerados na operação. Constam no TPS coletores seletivos, já nas demais áreas estão dispostos contêineres para resíduos orgânicos e recicláveis providos de tampa, na oportunidade também foi verificado que o gerenciamento é realizado de maneira adequada, com os coletores e contêineres operando com as tampas fechadas, limpos e sem exalação de odores característicos. Não obstante, quanto à construção de locais adequados para alocação dos contêineres, foi informado no Relatório Anual de Acompanhamento das Condições e dos Programas Ambientais da relativos à LOR que o Operador está atualizando o Plano de Desenvolvimento do aeroporto e nesse sentido estuda a viabilização dessa adequação, contudo, não indicou prazo de conclusão da atualização.

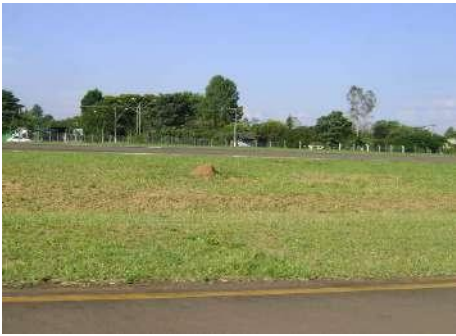
<i>cunicularia</i>) em área operacional.		
2.Focos secundários (cupinzeiro e formigueiros) encontrados na área de movimentação de aeronaves.

EM ATENDIMENTO (desde Ago/19)
<p>OBSERVAÇÕES: 1) Evidências da implementação de ações básicas de gerenciamento do risco da fauna constam no Relatório Anual de Acompanhamento das Condicionantes e dos Programas Ambientais (anexo 3).</p> <p>2) Constatado ressurgimento de focos secundários de atração de fauna e/ou obstáculo à navegação (cupinzeiros/formigueiros) na área de movimentação de aeronaves, entretanto, a empresa demonstrou estar seguindo cronograma de manutenção das áreas verdes dos aeroportos conforme registrado, na mesma data, na ocasião da vistoria do aeroporto SBJD.</p>

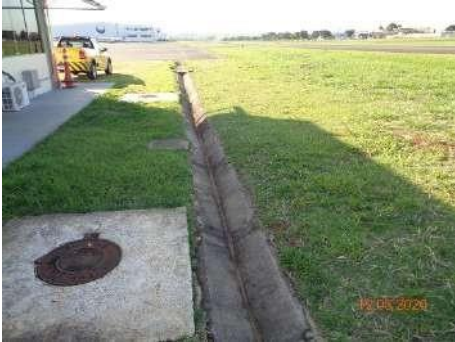
9 – SISTEMA DE DRENAGEM		
<p>RECOMENDAÇÃO 1: Manter a limpeza das canaletas de drenagem, principalmente após a ceifagem, e se atentar para época de chuvas.</p>		
<p>RECOMENDAÇÃO 2: Reconstituir as caixas de passagem e inspeção danificadas</p>		
<p>Vistoria 12/03/2020</p>		
ASPECTOS	IMAGENS	STATUS
1.Limpar e desobstruir o sistema de drenagem superficial (canaletas) após manutenção de áreas verdes.

ATENDIDO (desde Ago/19)
2.Caixas de passagem e de inspeção danificadas.	(sem imagens)	NÃO ATENDIDO (desde Ago/18)
<p>OBSERVAÇÃO: Não foram apresentadas evidências do tratamento da não conformidade.</p>

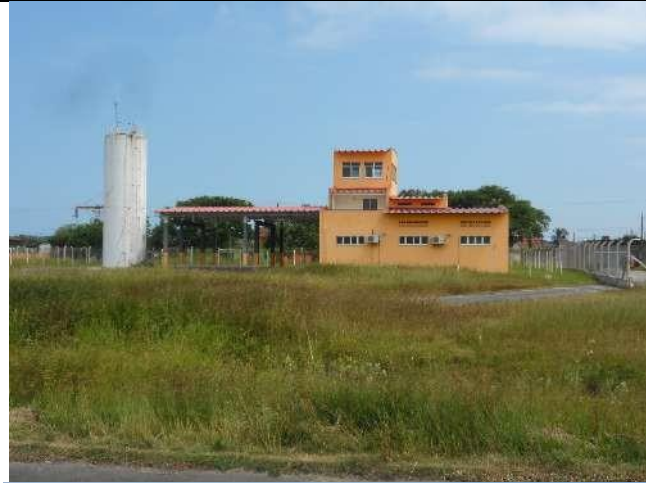
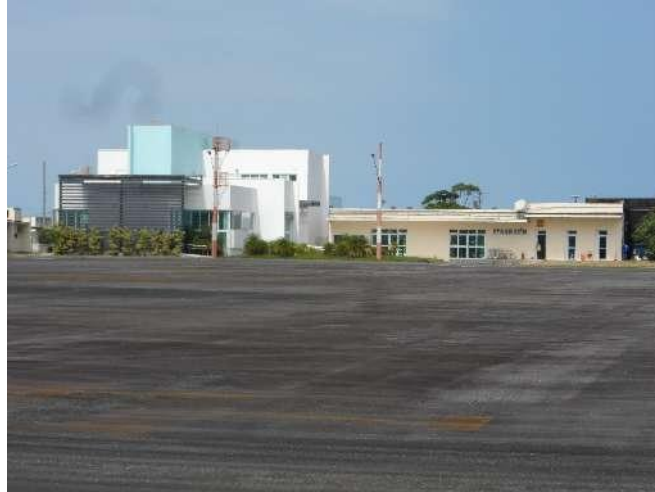
ASPECTOS	IMAGENS	STATUS
<p>1. Cabine de Força e Unidade Operacional, Seção Contra-incêndio e Terminal de Passageiros</p>	 	<p>Em conformidade</p>

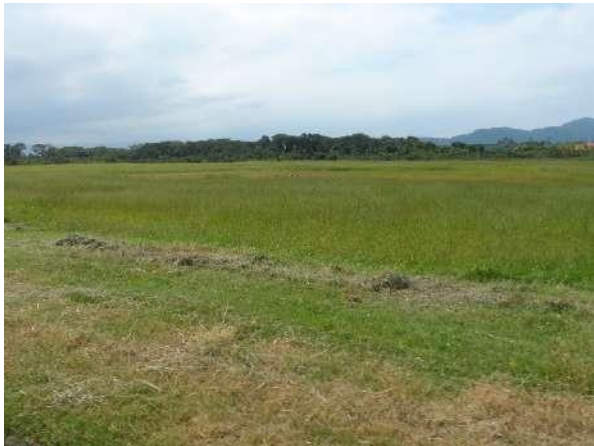
4 – ÁREA VERDE		
APLICADO: Realizar manutenção periódicas em áreas verdes.		
Vistoria 13/03/2020		
ASPECTOS	IMAGENS	STATUS
1.Cobrimento vegetal em faixa de pista

Em conformidade
OBSERVAÇÃO:

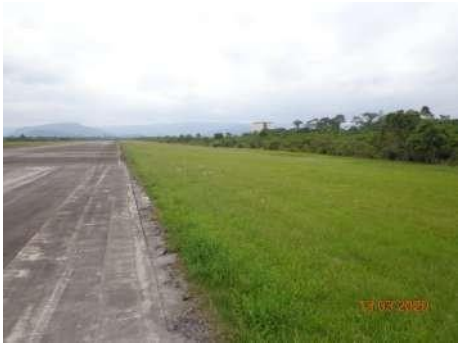
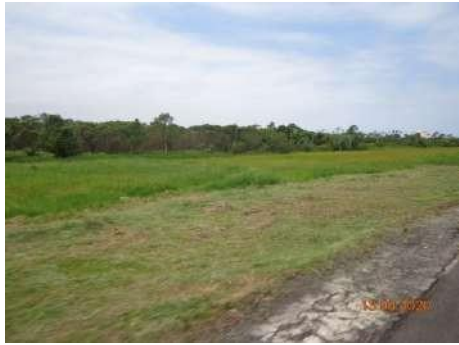
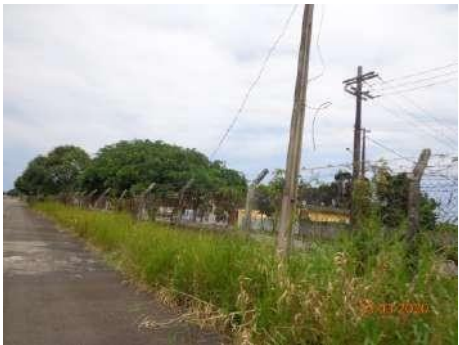
2 – MANUTENÇÃO DE ÁREAS VERDES		
RECOMENDAÇÃO: Manter a periodicidade de ceifagem e verificar a eficiência em época de chuvas (novembro a março)		
Vistoria 13/03/2020		
ASPECTOS	IMAGENS	
1. Manutenção realizada com periodicidade adequada (bimestral).

STATUS	ATENDIDO PARCIALMENTE. A ceifagem na faixa de pista têm sido realizada, entretanto observou-se áreas com gramíneas altas. Também foi observada falta de ceifagem junto à cerca operacional.
	OBSERVAÇÃO: Atentar para possível existência de vegetação arbórea nos limites da faixa de pista próximo à cabeceira 15.

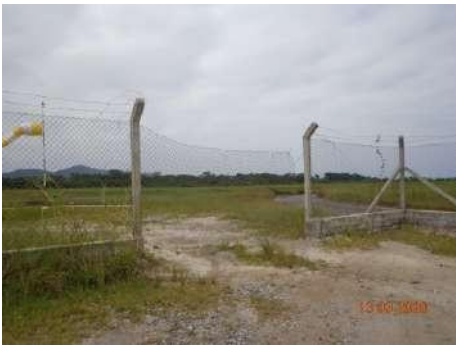
7 – CERCA OPERACIONAL		
RECOMENDAÇÃO: Instalar alambrada padrão ICAO, para inibir a entrada de fauna terrestre.		
Vistoria 13/03/2020		
ASPECTOS	IMAGENS	STATUS
1. Trecho do aeroporto sem cerca operacional. Fácil acesso para a fauna terrestre.

PARCIALMENTE ATENDIDO Embora a cerca operacional tenha sido construída, foi observado acesso improvisado ao lado ar, próximo à seção contraincêndio.
OBSERVAÇÃO: É necessário fechar a cerca ou instalar portão adequado.

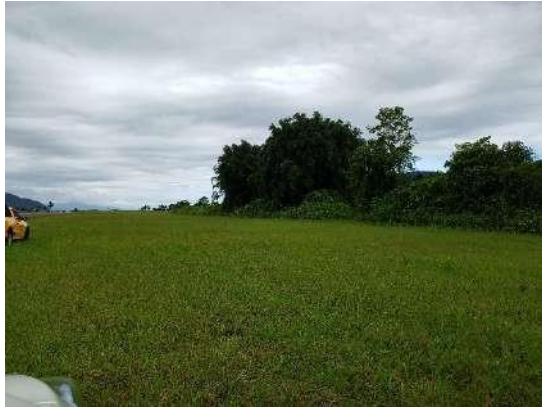
5 – DRENAGEM		
APLICADO: Plano de Manutenção em drenagem.		
Vistoria 17/03/2020		
ASPECTOS	IMAGENS	STATUS
Valas em grama

Em conformidade
OBSERVAÇÃO:
