Nº 092/20/CJU

**DOCUMENTO:** SIMA.0404622020-46  
**INTERESSADO:** Casa Civil do Governo do Estado de São Paulo  
**ASSUNTO:** Requerimento de Informação 641, de 01/10/2020, de autoria do Deputado Estadual Carlos Giannazi - requisita ao Sr. Secretário de Infraestrutura e Meio Ambiente informações sobre a atuação ilegal de uma mineradora em Jaguariúna, conforme matérias veiculadas pela imprensa  
**MUNICÍPIO:** Jaguariúna

## 2 - INFORMAÇÕES DISPONÍVEIS NA AGÊNCIA AMBIENTAL DE PAULÍNIA:

**Anexo I**

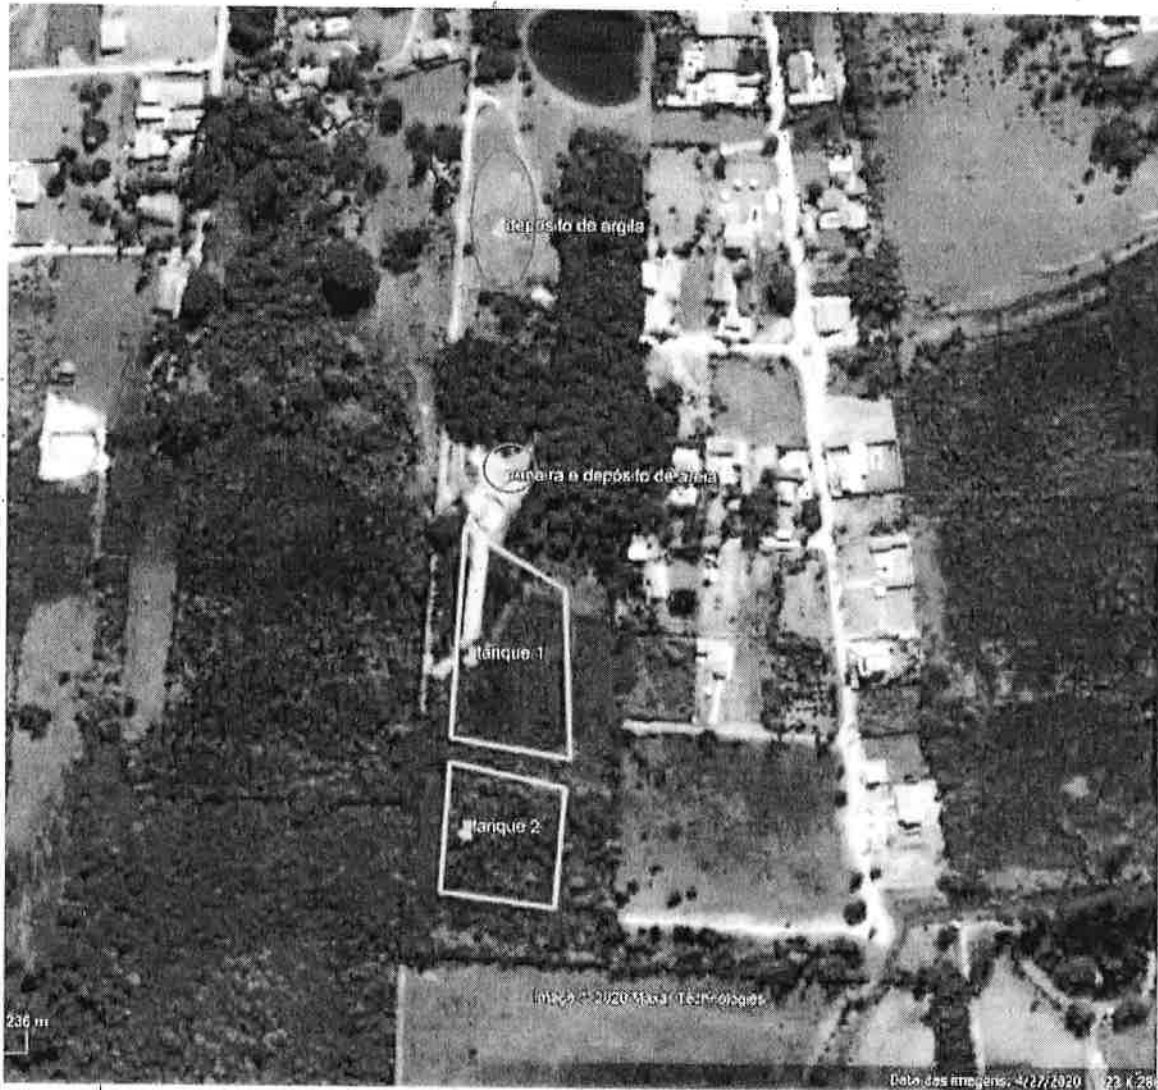
**Imagem de satélite com a indicação aproximada da localização da área de extração ilegal de areia e argila e beneficiamento de areia**

Imagem de satélite, de 27/04/2020, com a indicação aproximada das seguintes áreas:

- tanque 1, com área de 0,63 ha, e tanque 2, com área de 0,43 ha, nos quais era realizada extração de areia e argila, em áreas de extração de areia e argila incluem os pontos de coordenadas 288.798 m E e 7.485.048 m S e coordenadas 288.772 m E e 7.484.920 m S, ambas em UTM, fuso 23 K, Datum WGS 84;
- peneira, na qual era realizado o beneficiamento da areia, por meio da separação granulométrica (classificação) da areia;
- depósito de areia;
- depósito de argila.

A atividade de mineração irregular foi realizada no Sítio Barranco Alto, no bairro Tanquinho Velho, em Jaguariúna, em trecho que inclui o ponto de coordenadas UTM 23K Datum WGS 84: 288.798 m E e 7.485.048 m S.

A localização aproximada da área de extração ilegal de areia e argila e beneficiamento de areia pode ser vista na figura do Anexo I desta Informação Técnica.
