### Projeto de Resolução n° 21/2024

*Dispõe sobre a instituição do Programa "Servidor Amigo da Pessoa com Deficiência", que trata da capacitação técnica dos servidores da Assembleia Legislativa do Estado de São Paulo no atendimento às pessoas com deficiência.*

**Visita Técnica realizada na Assembleia Legislativa de São Paulo pela comissão de acessibilidade e mesa diretora do Conselho Estadual para Assuntos da Pessoa com Deficiência no dia 05/10/2023, acompanhados dos Deputados Marcolino e Andrea Werner.**

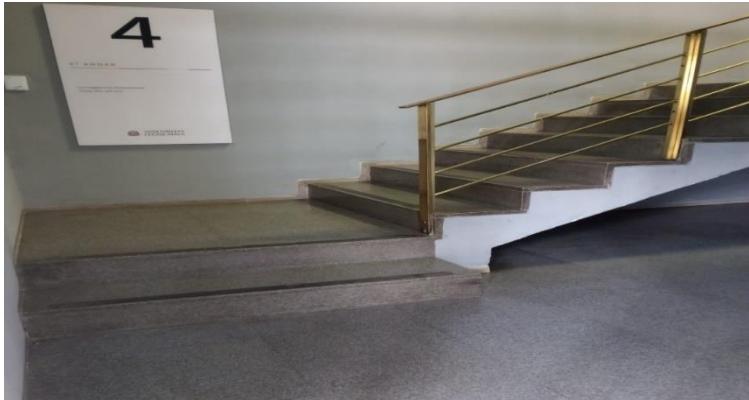
Descrição da imagem: foto de uma escada e a placa do andar, nesta foto Evidência a falta de piso podo tátil, placa sem braile, corrimão sem placa De braile. Ausência total de sinalização para pessoas com deficiência visual.

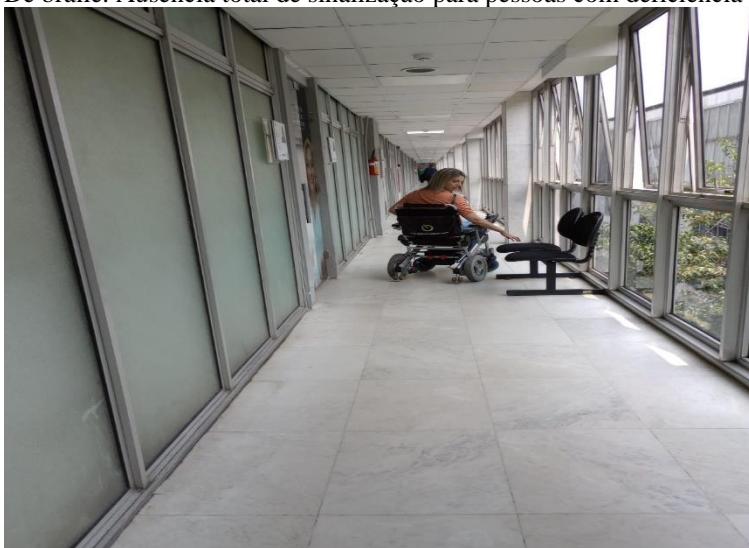
Descrição da imagem: foto do corredor onde fica localizado os gabinetes com cadeira de espera no corredor estreito, evidência a falta de piso podo tátil, espaço pequeno para passar, cadeira no caminho obstruindo passagem segura.

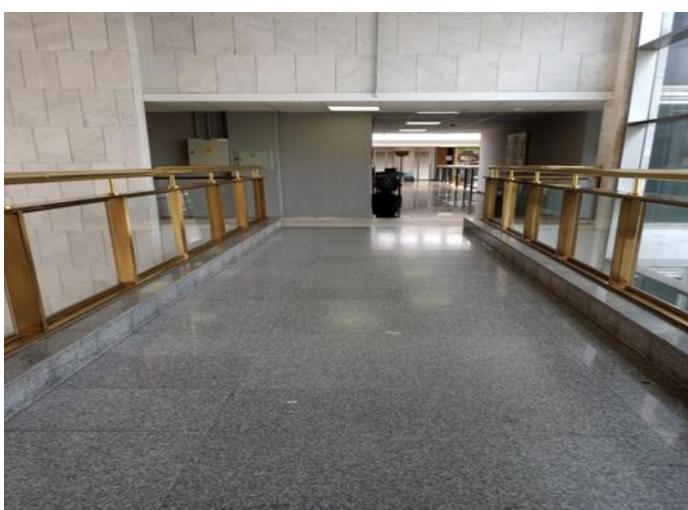
Descrição da imagem: foto do corredor que liga os prédios novo com o prédio velho, evidenciando a falta de piso podo tátil, corrimão baixo sem redes de segurança.

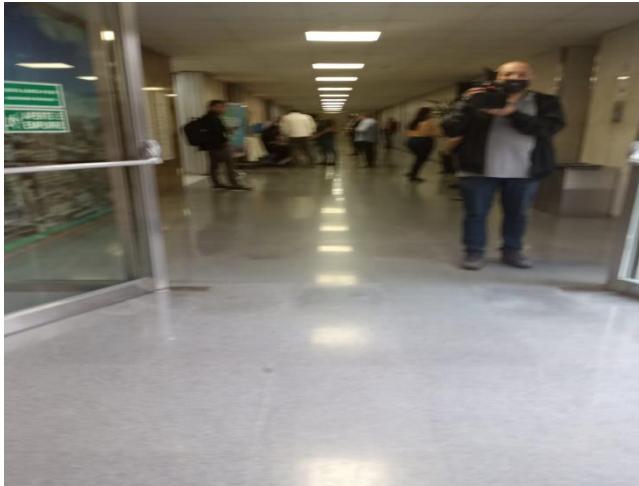
Descrição da foto: foto do corredor com varias pessoas nele, essa foto evidênciia a falta de piso podo tátil, barriras como portas sem sinalização em braile, objetos não identificados aos lados que podem obstruía a passagem e ocasionar quedas ou acidentes aos deficientes visuais.

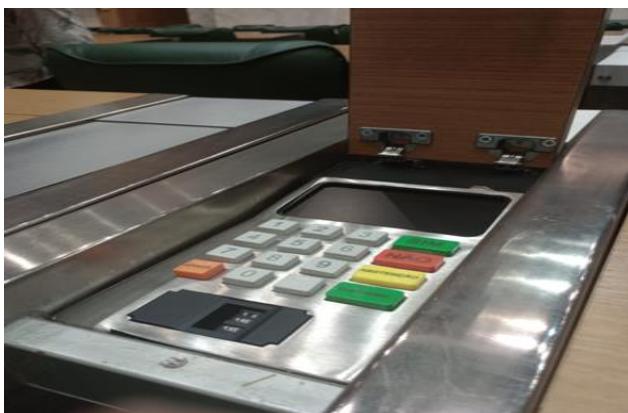
Descrição da imagem: foto do teclado de votação do parlamentar. Fica evidente na foto do botão guia para votação de forma autônoma para o parlamentar deficiente visual de forma acessível.

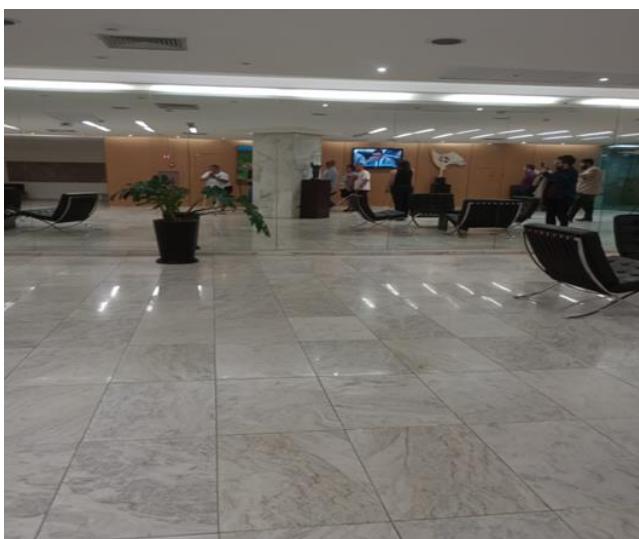
Descrição da imagem: foto do espaço de espera, com várias poltronas distribuídas aleatoriamente pelo espaço. Vários vasos, esculturas distribuídas pelo espaço de forma a ficar esteticamente falando bonito, porém evidênciia a falta de piso podo tátil, os riscos de quedas devido os mobiliários estarem distribuídos aleatoriamente sem nenhuma sinalização de alerta.

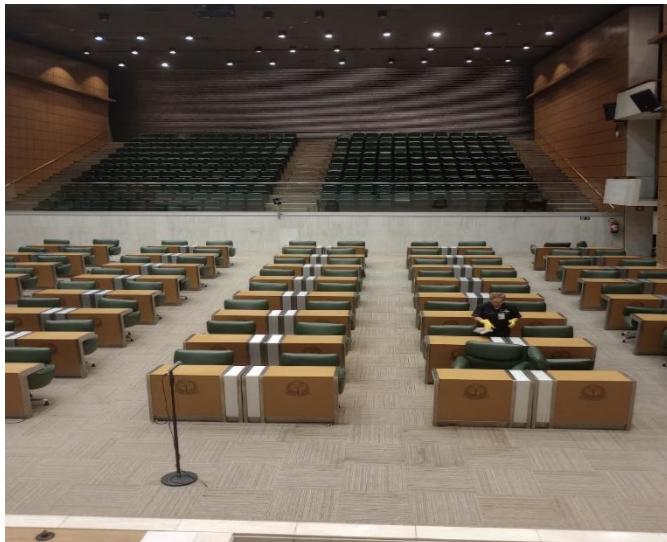
Descrição da Imagem: foto da plenária onde os deputados participam das seções, são várias bancadas com duas cadeiras na parte de baixo e no mezanino duas colunas com várias cadeiras onde os observadores participam das seções, na foto evidência a falta de piso podo tátil, as pessoas que observam as seções há um para peito com altura pequena que pode ocasionar um acidente e cair.

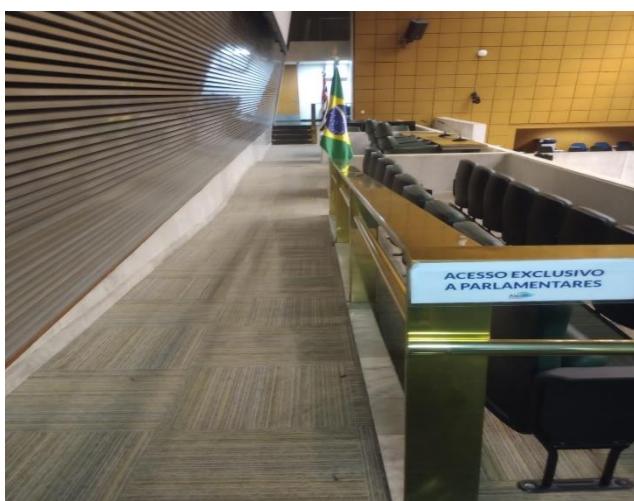
Descrição da imagem: local onde fica a cadeira da presidência e vice-presidência da Alesp, não possui piso podo tátil, o local fica a frente das cadeiras dos demais parlamentares porém em um mezanino com parapeito de altura baixa.

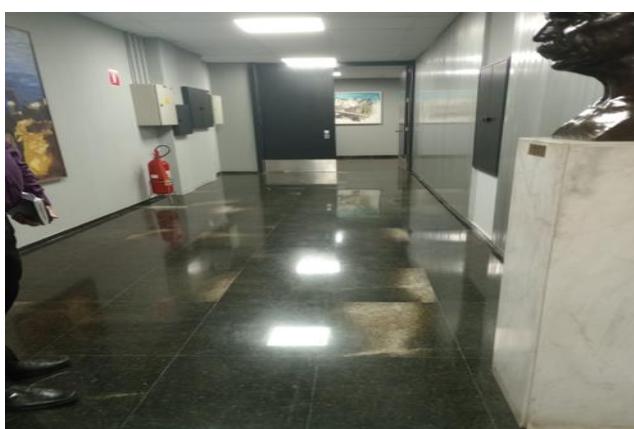
Descrição da imagem: corredor que leva as salas da mesa diretora da Alesp, com esculturas e extintores no caminho, esta foto evidência os obstáculos sem sinalização que o corredor possui e a falta de piso podo tátil.

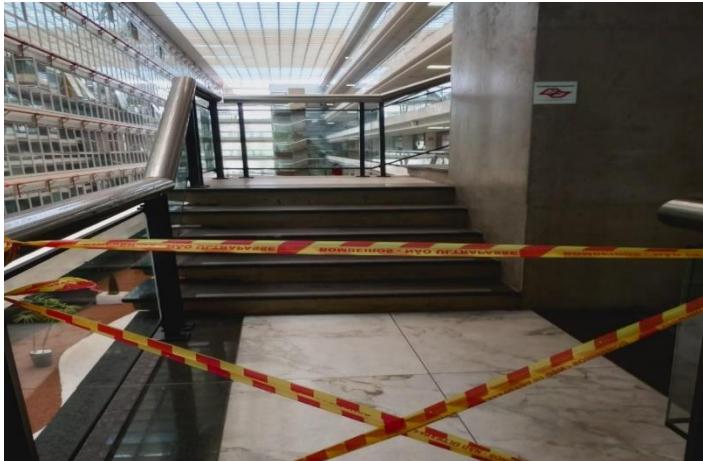
Descrição da foto: escada que dá acesso ao andar superior interditada com fita zebra, essa foto evidencia a falta de placa em braile no corrimão, a falta de piso podo tátil, falta de rede de segurança no caso de queda no andar abaixo, entre o chão e a barreira de vidro do parapeito a um espaço que pode cair a bengala.

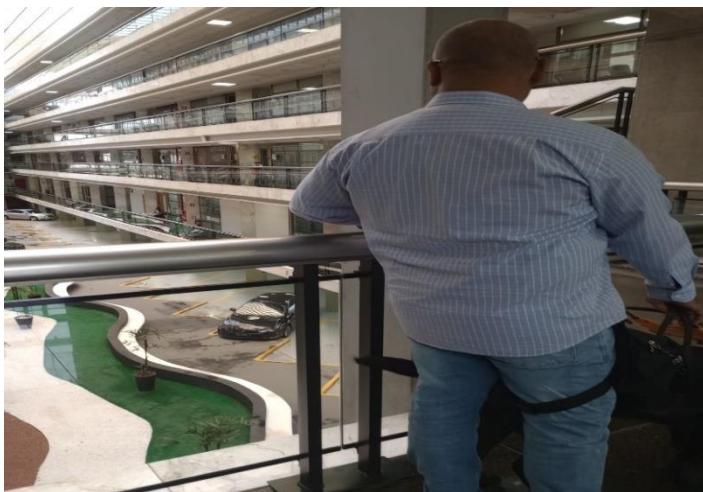
Descrição da foto: conselheiro Ricardo ao lado segurando o corrimão com a mão esquerda e com a mão direita segurando seu cão guia Logan, esta foto retrata a falta de rede de segurança no caso de queda, e a fresta que há entre o parapeito e o chão, o que pode facilmente cair a bengala, para aqueles deficientes visual que utiliza delas para se locomover.

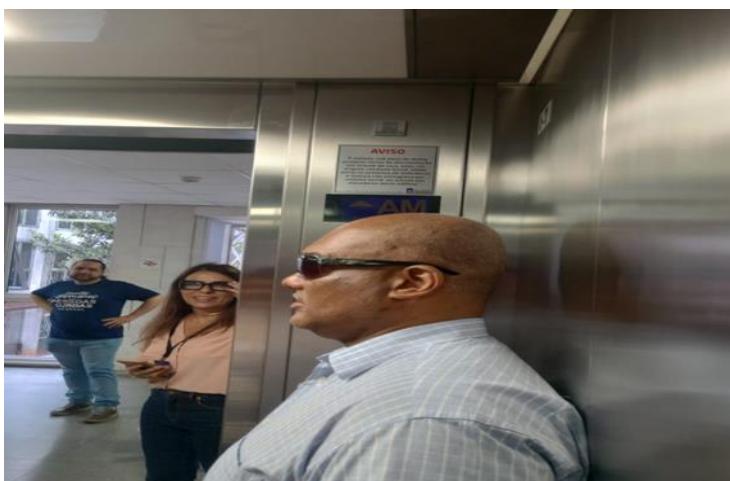
\*O áudio dos elevadores os que estão funcionando o volume está baixo e alguns não estão funcionando.

Descrição da imagem: conselheiro Ricardo dentro do elevador e demais pessoas aguardam no corredor para entrar no elevador, nesta foto retrata que o display que informa visualmente em que andar esta, funciona perfeitamente, porém o volume que informa o andar está praticamente inaudível.

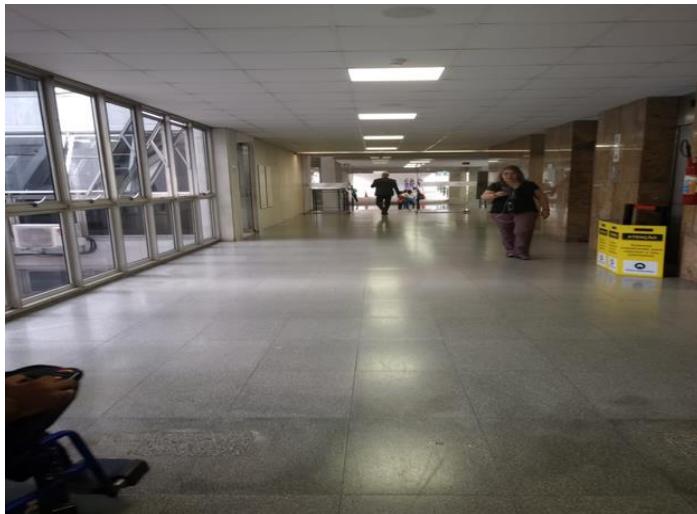
Descrição da imagem: foto do corredor que anexa os prédios, porém neste retrata um elevador interditado com uma placa de papelão e um extintor pendurado na parede, como esse corredor não possui piso podo tátil todos esses locais são locais de riscos, pois as sinalizações são todas visuais.

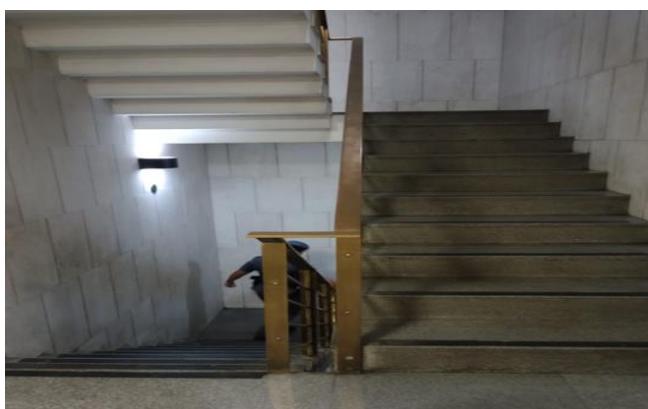
Descrição da imagem: foto de uma escada que dá acesso ao andar de cima e ao andar debaixo, porém ela retrata a falta de corrimão em ambos os lados, a falta de placa em braile sinalizando o início e o término do andar e por fim mais importante o piso podo tátil.

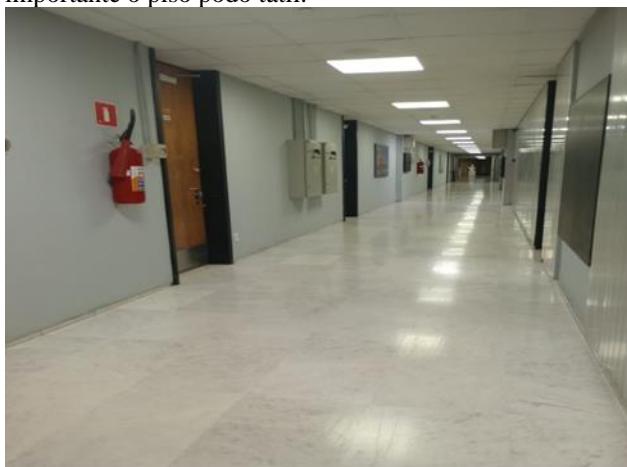
Descrição da imagem: foto do corredor evidenciando a falta de piso podo tátil e de sinalização alertando os riscos para as pessoas com deficiência visual.

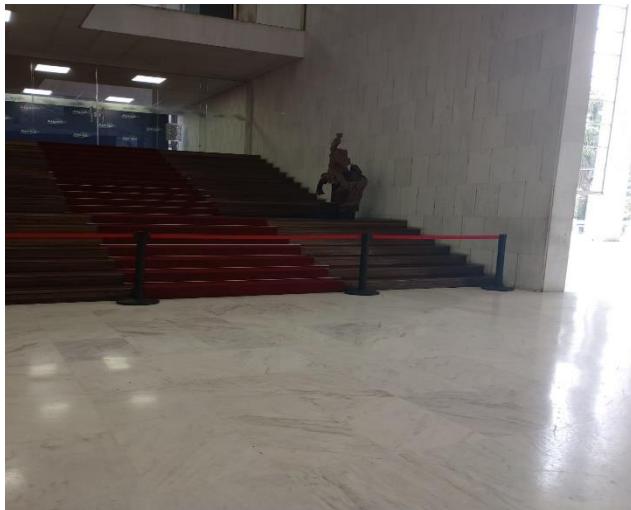
Descrição da foto: salão de onde geralmente acontece mostras de arte e exposições, ao lado uma escada que o acesso está impedido por barreira de fitas. A foto retrata que a escada não possui corrimão, na subida da escada existe um intervalo onde tem uma escultura exposta bem ao canto sem nenhuma sinalização. Ausência de piso podo tátil.

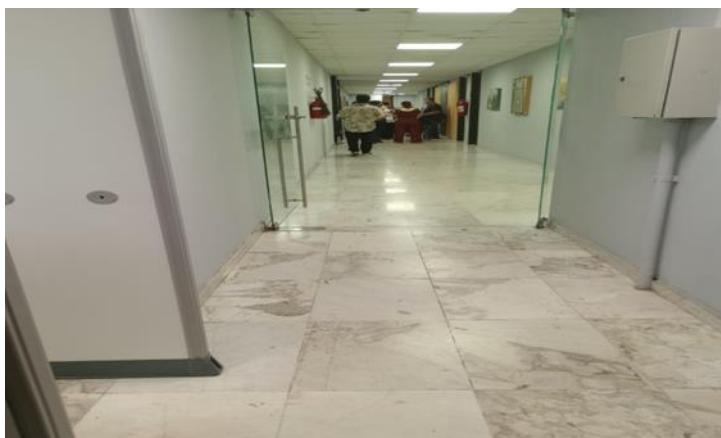
Descrição da imagem: corredor da entrada não possui piso podo tátil, a caixa de força não tem nada sinalizando a existente dela, e como ela esta elevada do chão pode ocasionar um acidente.

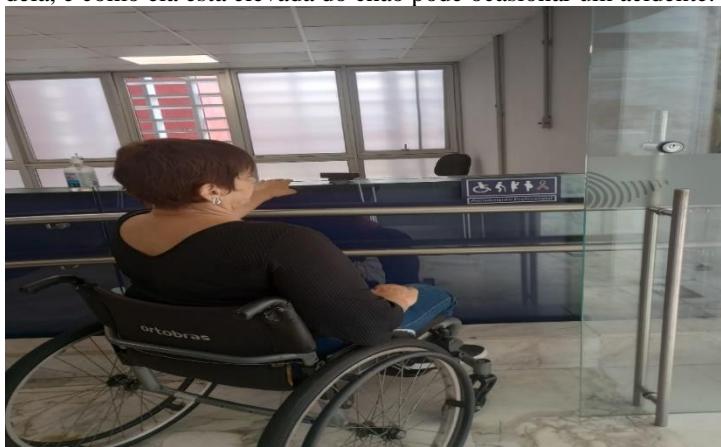
Descrição de imagem: conselheira Ariane usuária de cadeira de rodas para se locomover, está à frente do balcão de uma das entradas, ao lado possui um adesivo quanto a prioridade do atendimento, no entanto não existe piso podo tátil, mapa tátil, ou mapa audiovisual para que a pessoas com deficiência visual possa se localizar.

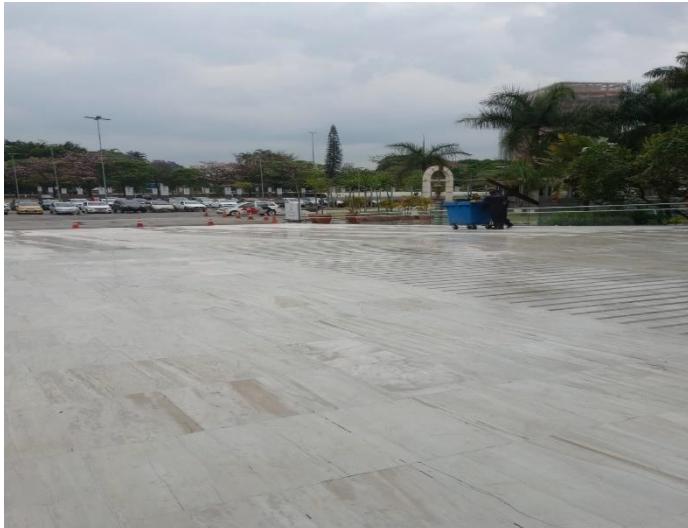
Descrição da imagem: foto da entrada da Alesp, evidencia ausência de piso podo tátil.

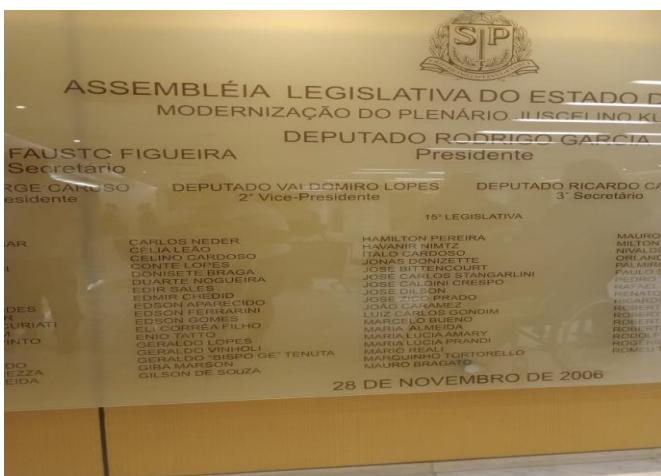
Descrição da imagem: placa que informa sobre a modernização da plenária Jucelino Kubitschek, as informações estão escritas o que não informa aos deficientes visuais, deveria ter em braile ou uma tela em áudio para informar a todos.

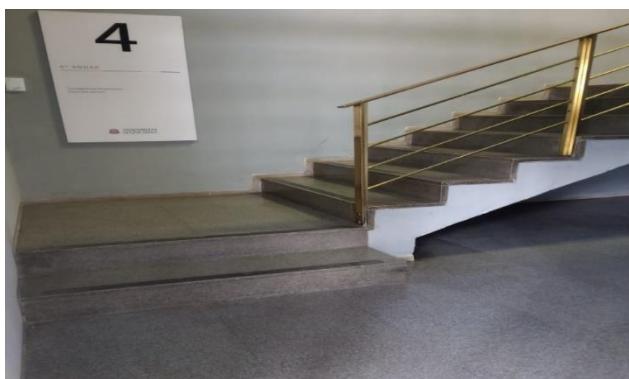
Descrição da imagem: imagem da escada que dá acesso ao quinto andar. Nela contém uma placa indicando que se está no quarto andar. Essa foto evidencia que o acesso ao quinto andar só se dá por escadas.

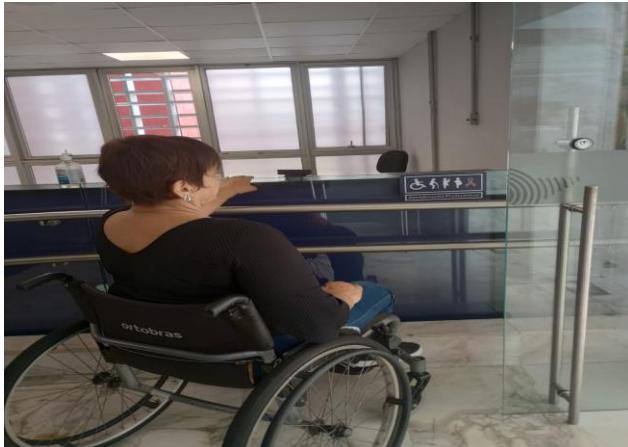
\*Na entrada acessível o balcão de atendimento não possui altura de acordo com a norma, está mais alto do que deveria.

Descrição da imagem: conselheira Ariane que é usuária de cadeira de rodas, esta em frente ao balcão de atendimento o que evidência que a altura dele não está de acordo com as normas. No Balcão tem o selo de atendimento prioritário, porém o selo também não está em conformidade com a norma.

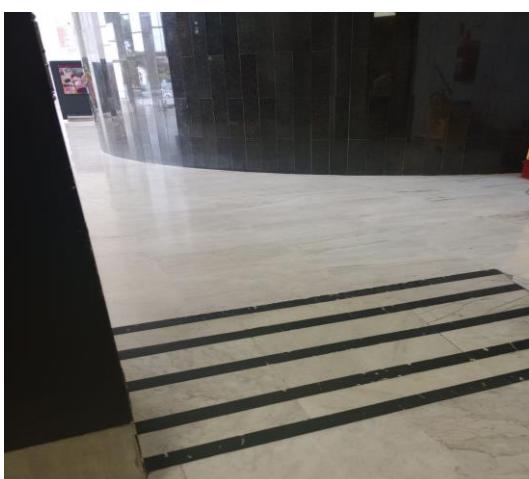
\*Algumas rampas não possuem a angulação correta para que o cadeirante possa utilizá-la de forma autônoma e com segurança.

Descrição da imagem: foto de uma rampa que na análise em questão demonstra que está na angulação incorreta. A escada não possui corrimão para as pessoas com mobilidade reduzida.

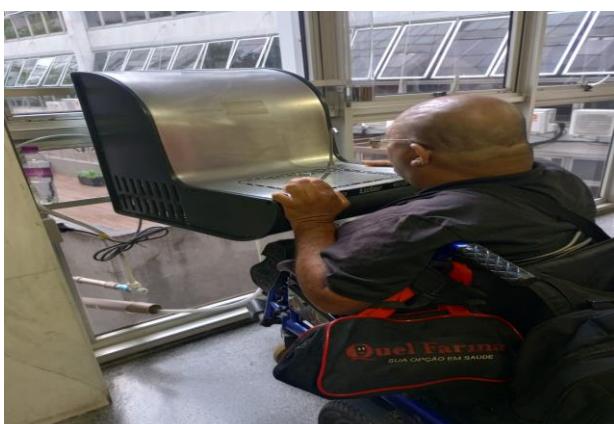
Descrição da imagem: conselheiro Claudinei que é usuário de cadeira de rodas para se locomover, está à frente de um dos bebedouros distribuídos nos espaços da Ales. Nessa foto retrata que os bebedouros não possuem altura adequada para que as pessoas que usam cadeira de rodas para se locomover, as pessoas que têm nanismo ou baixa estatura possam beber água.

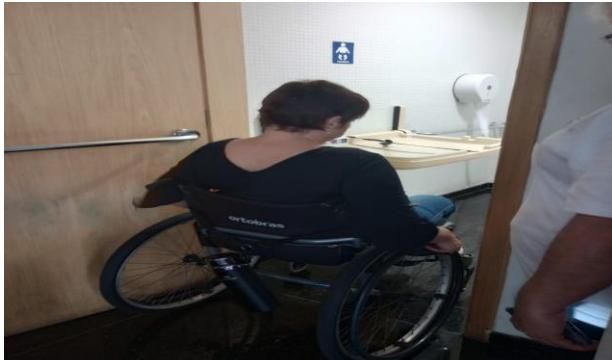
Descrição da imagem: conselheira Ariani que é usuária de cadeira de rodas para se locomover não consegue entrar no banheiro acessível pois a trava do trocador está quebrada o que impede que a conselheira entre e usufrua do banheiro.

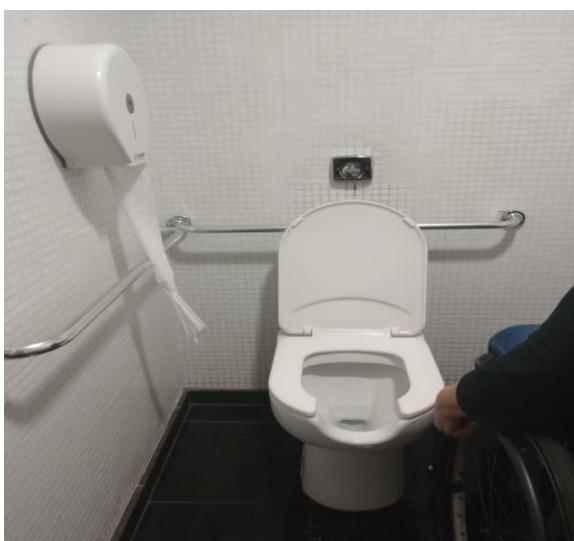
Descrição da imagem: imagem do vaso sanitário com uma abertura ou buraco ao centro o que impossibilita o uso do assento com segurança pela pessoa com deficiência pois pode acontecer um acidente e ou uma queda, a válvula hidra é de pressionar, porém está quebrada e não possui o formato de acionamento acessível.

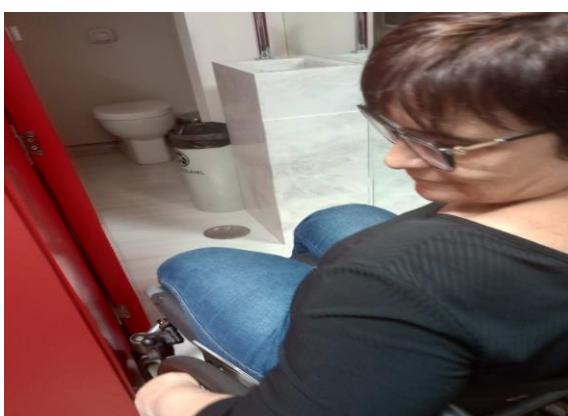
Descrição da imagem: Conselheira Ariani que é usuária de cadeira de rodas para se locomover tenta entrar no banheiro do plenarinho, mas não consegue, pois, a largura da porta é tão pequena e fora da normativa que impede o acesso aos usuários de cadeira de rodas.

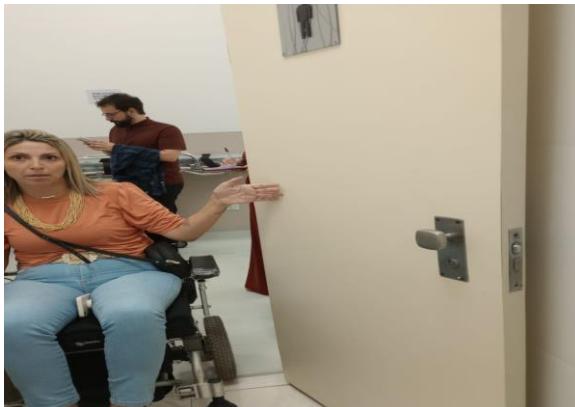
Descrição da imagem: Conselheira Camila Tapia que é usuária de cadeira de rodas para se locomover, evidencia na entrada do banheiro que a maçaneta é no formato bolinha e por conta da mobilidade da mão não consegue abrir ou fechar a porta, e retrata que este tipo de maçaneta está fora da normativa vigente.

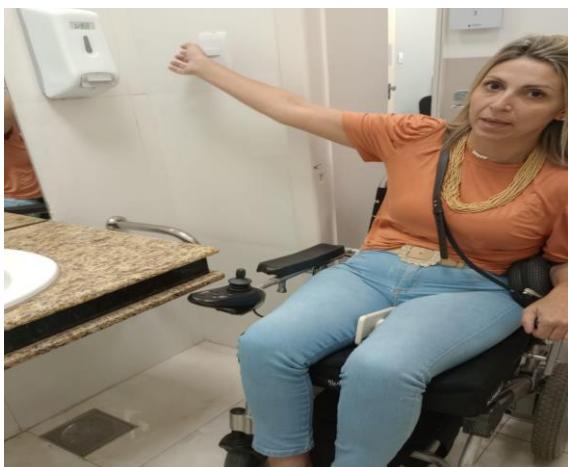
Descrição da imagem: conselheira Camila Tapia que é usuária de cadeira de rodas está dentro do banheiro e evidencia que a saboneteira assim bem como a pia estão em altura incorreta de acordo com a normativa vigente, saboneteira esta alta demais e a pia baixa demais.

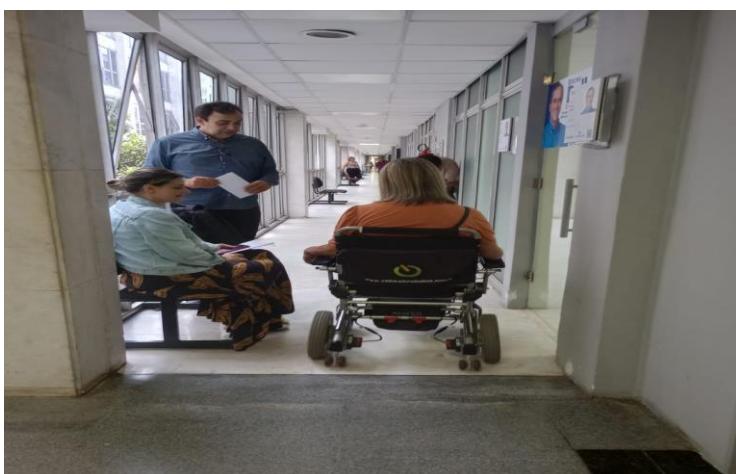
Descrição da imagem: conselheira Camila Tapia que é usuária de cadeira de rodas, está passando no corredor que dá acesso aos gabinetes que é estreio, porém em frente de alguns possuem cadeira de espera o que é um obstáculo para que o cadeirante possa passar, na foto para passar pelo corredor a pessoa que estava sentada deve que colocar suas pernas ao lado para que a Camila pudesse passar.

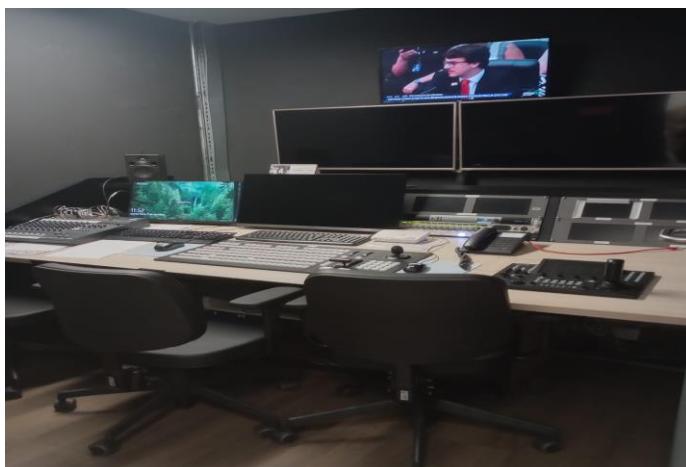
Descrição da imagem: sala de áudio visual dentro da tv câmara, em uma das telas esta sendo reproduzida uma das sessões e evidenciando que as transmissões não possuem interprete de libras.

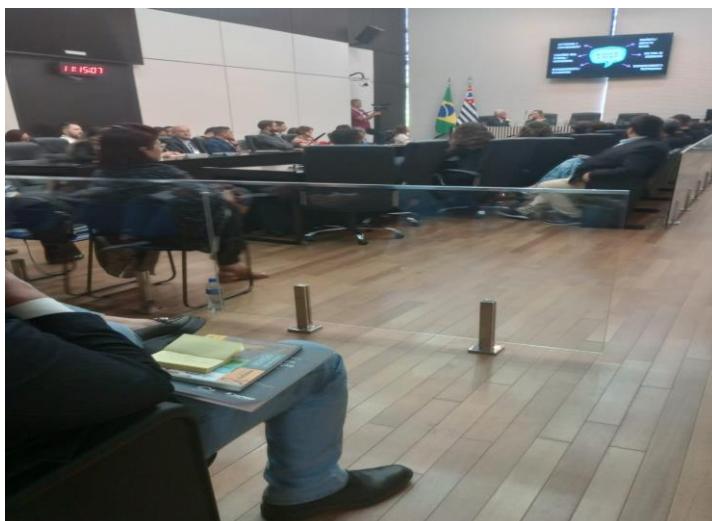
Descrição da foto: plenário sendo utilizado para reunião é uma mesa longa ao meio da sala com várias cadeiras ao redor, e um mezanino a frente com várias cadeiras, no momento está ocorrendo uma audiência publica e não possui intérprete.

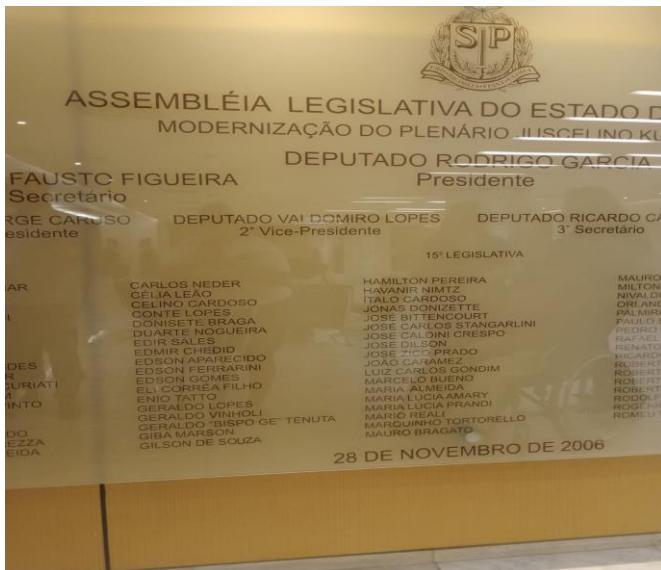
Descrição da imagem: foto de uma placa que fala sobre a modernização do plenário Juscelino Kubitschek, porém a placa não possui nenhuma informação em libras.

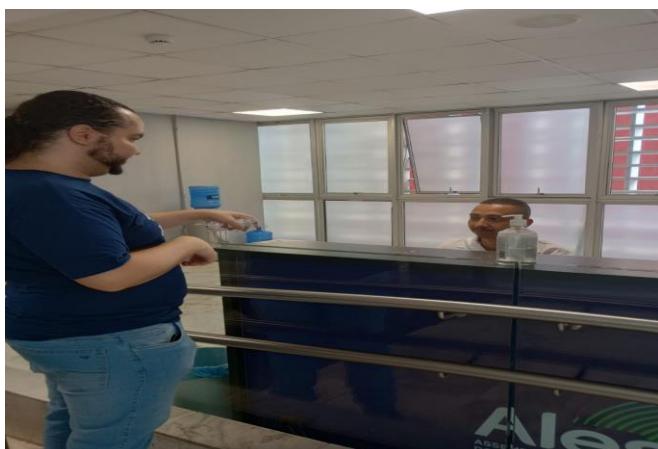
Descrição da imagem: conselheiro Robert que é surdo pedindo informações no balcão de entrada acessível, balcão está na cor azul e a frente do Robert e atrás do balcão o funcionário não compreendendo o que o Robert está solicitando de informação.

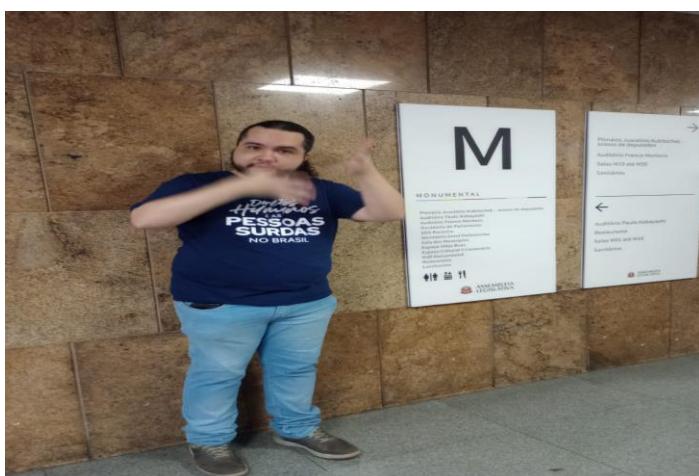
Descrição da imagem: Conselheiro Robert que é surdo está encostado em uma parede de cor bege e ao lado estas duas placas de indicações de locais, a foto retrata a falta de sinalização em libras.

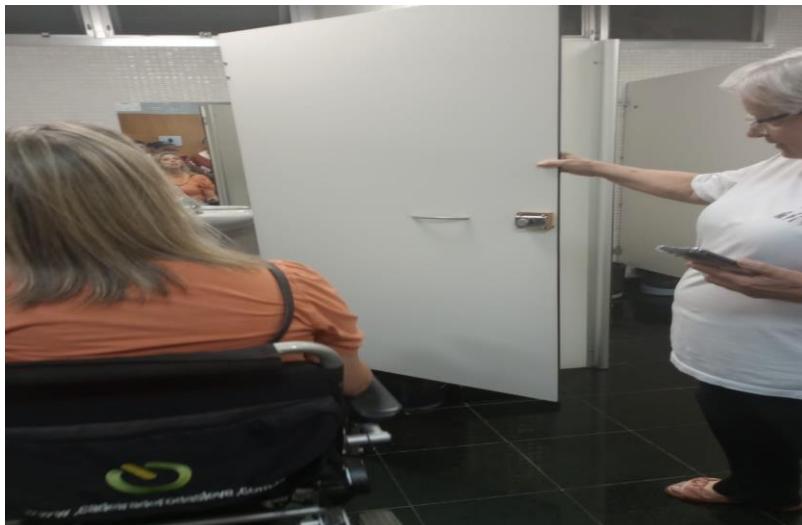
\*Banheiro não é acessível para que os ostomizados possam fazer sua higiene pessoal

Descrição da imagem: conselheira Celia que é ostomizada abre a porta do banheiro acessível para conselheira Camila que é cadeirante mostrando que a pia não possui ducha higiênica recurso necessário para que ela possa fazer a limpeza da bolsa de colostomia.

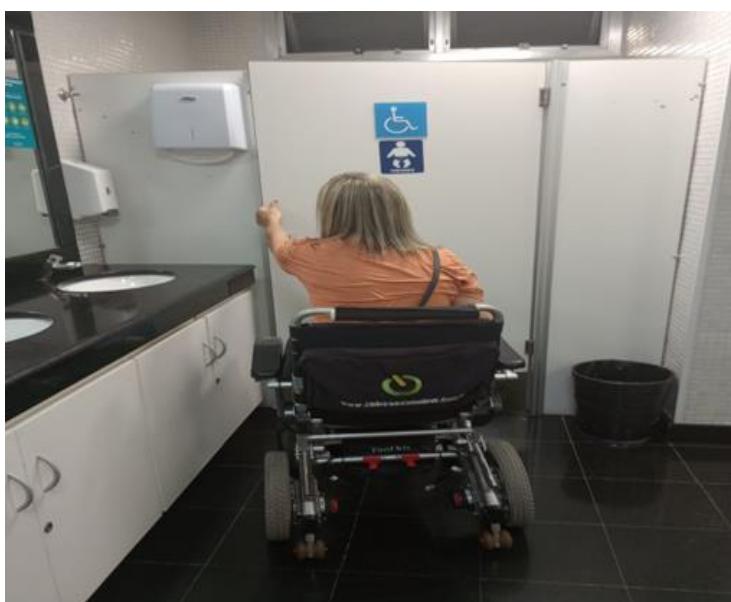
Descrição da imagem: Conselheira Camila que é cadeirante está tentando abrir a porta do banheiro acessível para ver se tem sanitário para ostomizado, a sua costa a esquerda tem a pia do banheiro o que demonstra que também não a ducha higiênica e nenhum modelo de banheiro para ostomizado.

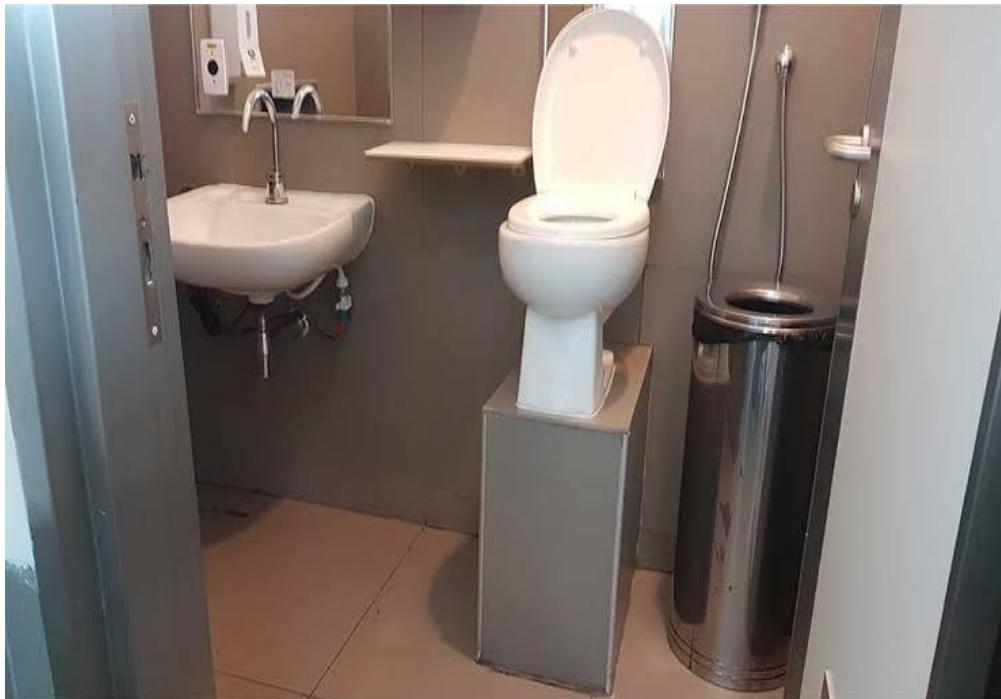
### Exemplo de um banheiro acessível para ostomizado:

Descrição da Imagem: banheiro com vaso sanitário menor na altura da cintura, com ducha higiênica e suporte ao lado para esvaziar a bolsa de colostomia e fazer a higienização de forma segura e íntegra.

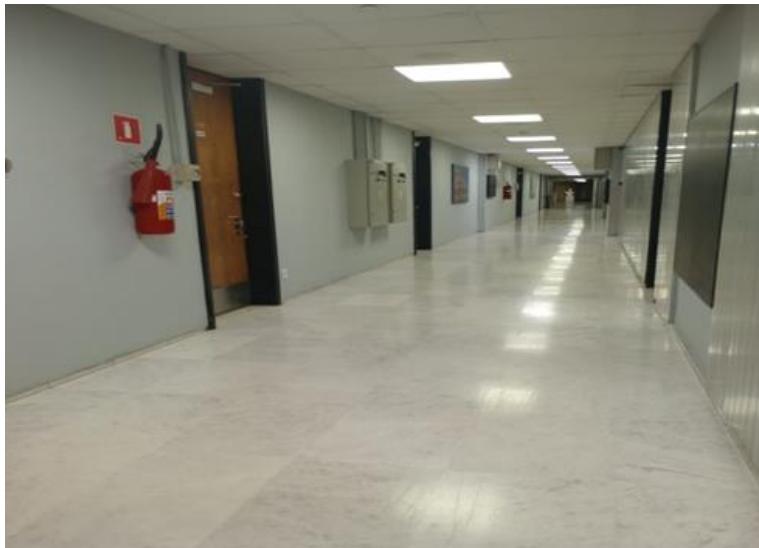
Descrição da imagem: corredor com excesso de luminosidade.

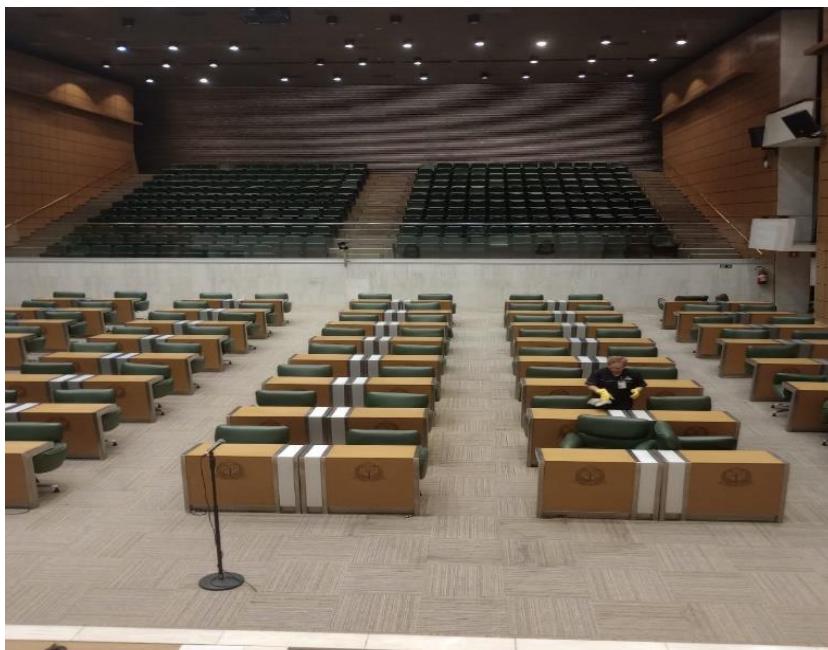
Descrição da imagem: um dos plenários onde acontecem as sessões ordinárias e extraordinárias, assim bem como evento, um salão enorme que na parte de baixo possui cinco colunas de bancadas duplas onde os deputados ficam durante as sessões e no mezanino duas colunas com várias cadeiras, onde ficam os convidados, observadores, o que retrata a falta de uma sala anti-ruído ou mesmo fones abafadores de ruídos, para que o barulho ou ruído não sejam intenso.

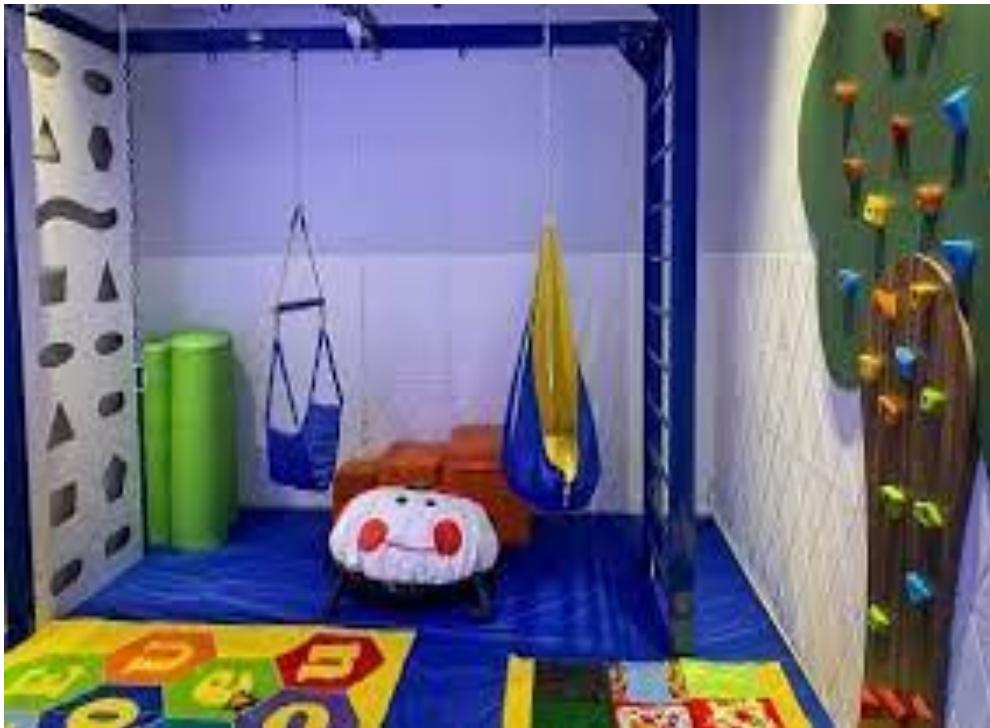
## **Exemplo de sala TEA ou de auto regulação:**

Descrição da Imagem: sala com balanço, almofadas, bancos, com proposta de circunferências em uma das paredes e uma arvore de escalada em outra parede.

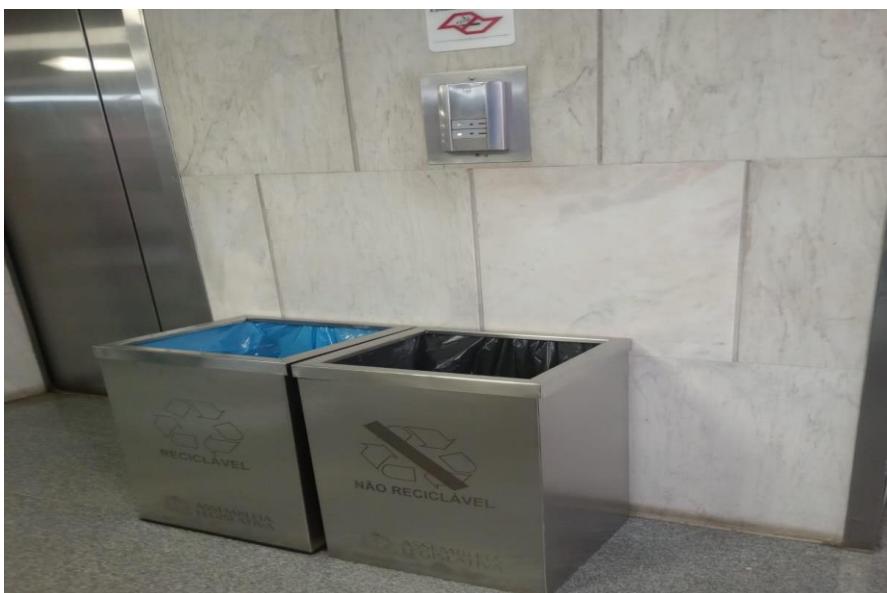
Descrição da Imagem: lixeira localizada abaixo do botão de acionamento do elevador. Como a pessoa com deficiência visual vai acionar o botão sem cair na lixeira, ou sofrer alguma lesão?

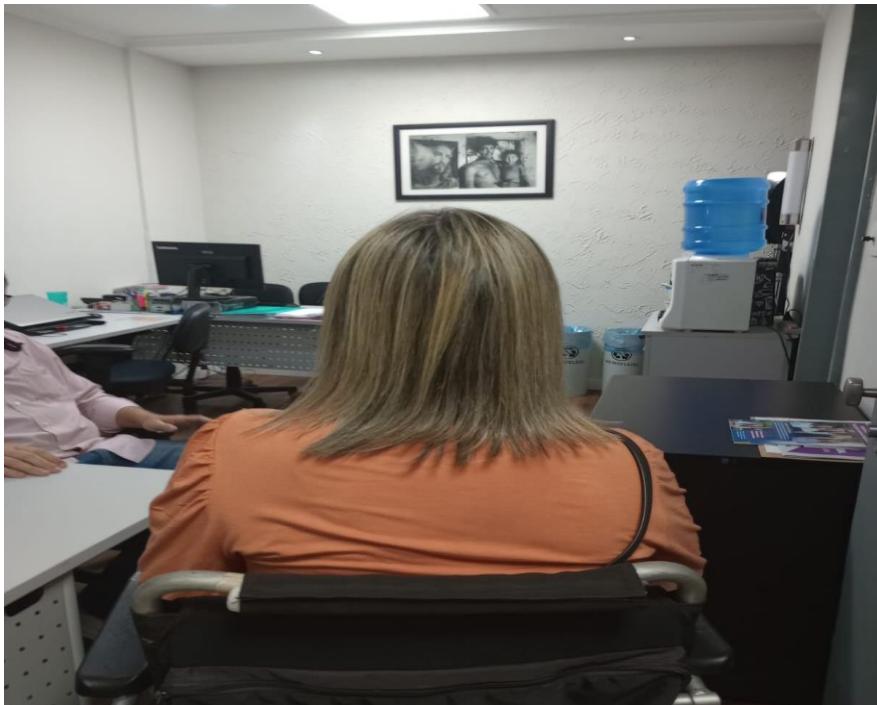
Descrição da imagem: Conselheira Camila Tapia não consegue entrar no gabinete do deputado pois o mobiliário não permite.

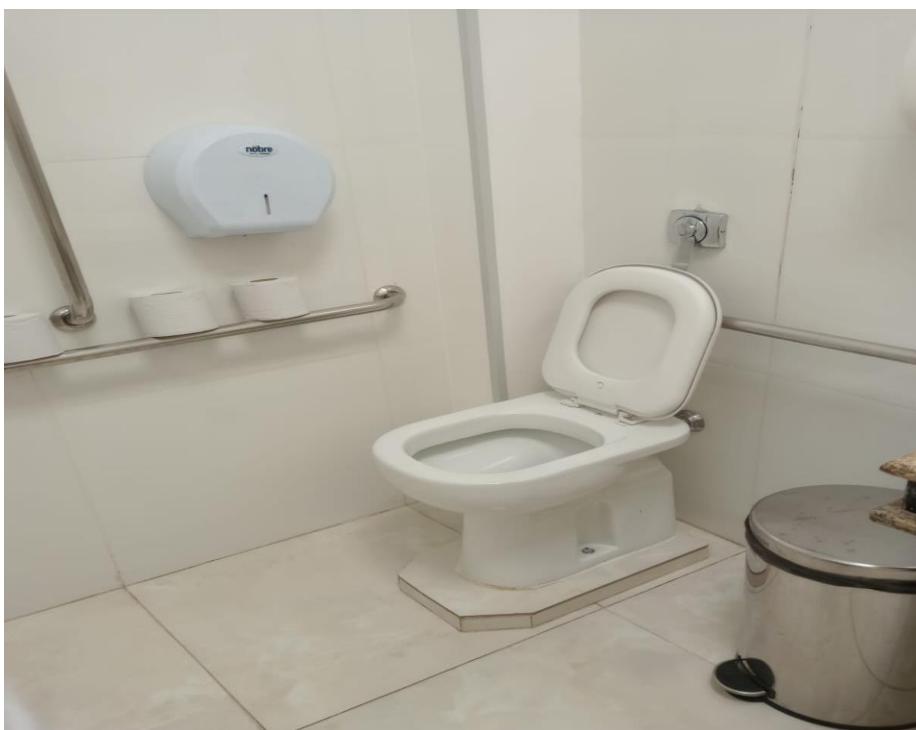
Descrição da imagem: banheiro acessível, porém a lixeira só abre com acionamento do pé.
